冬季路面で定点カメラを用いて地吹雪の視程障害状況を撮影した事例

(株)ダイヤコンサルタント ○清元陽介、渡辺一樹、原享

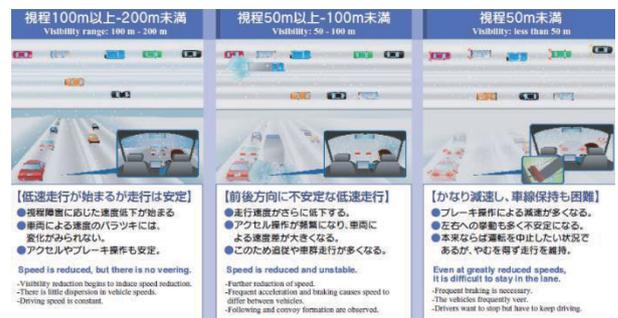
図-1 視界不良時の交通状況²⁾

選定し設置した。電源はバッテリーとし、バッテリー交換時(1~2週間に1回)に画像データの回収を合わせて実施した。設置高さについては、除雪の影響を考慮し地上高1.6m前後とした。視程板については、道路標識の大きさに準拠して60cmとし、黒色に着色した。また、視程板の設置は視程不良時の交通状況(図-1)を基に定点カメラから50mおきに200mまでとし、定点カメラ1台につき4箇所を設置した。図-2に視程板設置模式図、写真-2に視程板設置状況を示す。本論では、視程50m未満の状態を、視界不良を引き起こす程の視程障害とみなす。

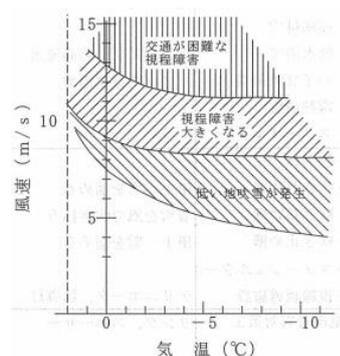
図-3 風速と気温による吹雪障害内容の違い³⁾

一般に、温度が低ければ低いほど、風速が大きければ大きいほど地吹雪が発生しやすい。図-3に風速と気温による吹雪障害内容の違いを示す。図-3によると、交通が困難な視程障害(視程50 m 以下)については、氷点下で風速がおよそ11 m/s 以上で発生するとされている。しかし、本観測では気温は概ね氷点下ではあるが風速5 m/s 程度以上で視程50 m 以下が確認されている。これは気象観測所のデータとして1時間毎の平均風速を用いており、現地の突発的な風速を観測できていないためである。したがって視程障害の実態をより正確に把握するには、今後風速のリアルタイム計測等の観測手法が必要である。
