地下ピット浸水対策における地質調査の実施事例

(株)日さく ○小山祥代, 佐藤俊介, 長谷川智史

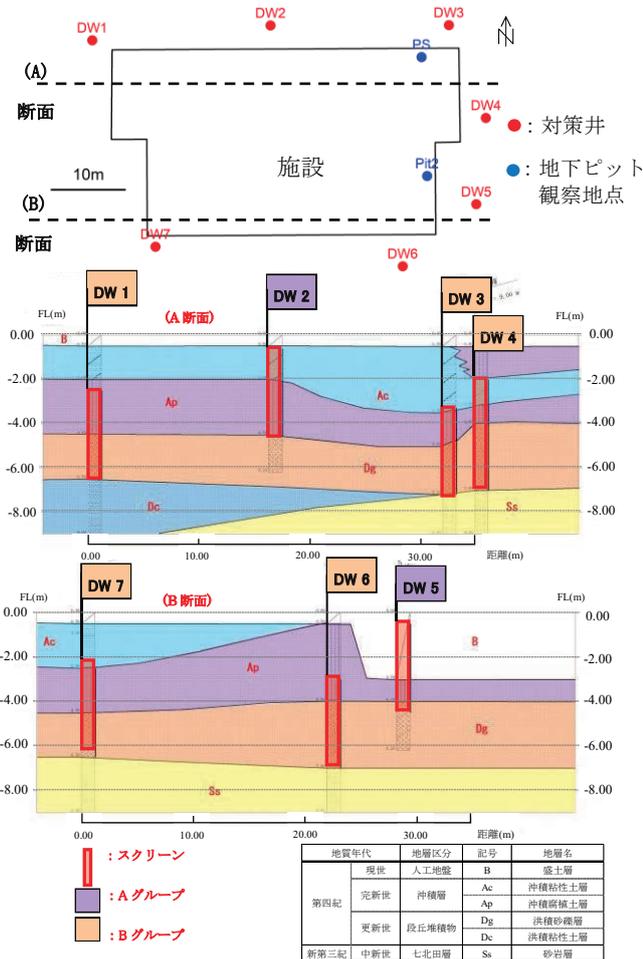
図-1 位置図および各井戸の地層断面図

東日本大震災後、降雨により建屋の地下ピット内に浸水がみられたため、応急対策として、建屋外周に DW1~DW7の7本の対策井戸¹⁾を設置し、地下水の揚水を実施した。対策井戸は、主に沖積層(Ac層・Ap層)から取水している DW2、DW5(Aグループ)と洪積砂礫層(Dg層)までを取水対象とする井戸(Bグループ)に分けられる。ポンプの運転は、井内に設置した運転開始センサ、運転停止センサにより制御している。対策実施後、ピット浸水はなく、一定の浸水防止効果が確認されている。一方で、応急対策であったことから、ポンプの運転状況や地下水位は十分把握されておらず、過剰な揚水も懸念されたため、今後のメンテナンスや対策を検討するための調査を行った。
