地下水調査で出現した黒色粒子の発生要因と工事との関係性

国際航業株式会社 ○長谷川 友祐, 美村 泰裕, 増山 孝行, 栗原 健

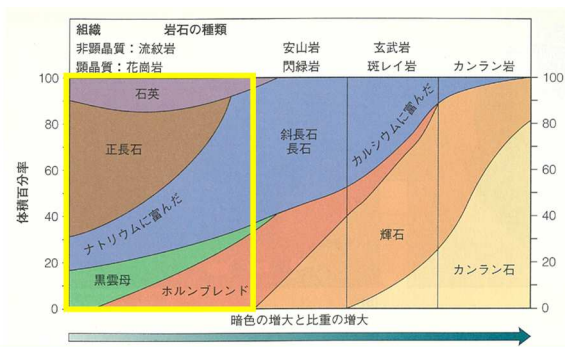
図-4 岩石の種類と主な鉱物¹⁾

黒色粒子の主な成分は鉄と酸素であり、全体の約9割を占めていた。その他、炭素やケイ素、カルシウム、マグネシウム等が検出された。なお、一般的に花崗岩に含まれる鉱物の主要元素(図-4)であるケイ素やアルミニウムの混入率は低かった。

当該井戸は丘陵地内に位置している。周辺の地質構成から、この井戸の取水帯水層は花崗岩中の裂か水であると推定されることから、黒色粒子が花崗岩由来の物質である可能性も考えた。しかし、花崗岩を構成する鉱物の主な元素は、ケイ素やアルミニウム、酸素である一方、黒色粒子の主要構成元素は、鉄、酸素が主体である。

このことから、岩盤中の裂か水から鉄が析出する可能性は低いと考えた。
