## 河川合流部における堤防浸透流解析事例

基礎地盤コンサルタンツ株式会社 ○小野寺 春斗, 久賀 真一, 星野 笑美子

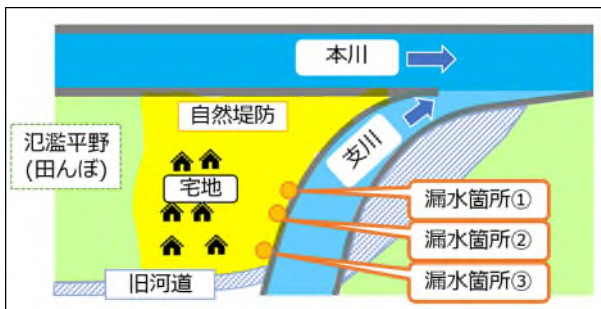
図-1 調査地周辺の地形分類

本調査地は、水深10～15m、川幅350m～600mの本川と、水深0.2～0.5m、川幅50～100mの支川の合流部である。漏水は支川側の、本川との合流部から約500m上流の堤防のり尻付近で生じた。漏水箇所は、旧河道・本川・支川に囲まれた微高地（自然堤防）に位置する（図-1）。

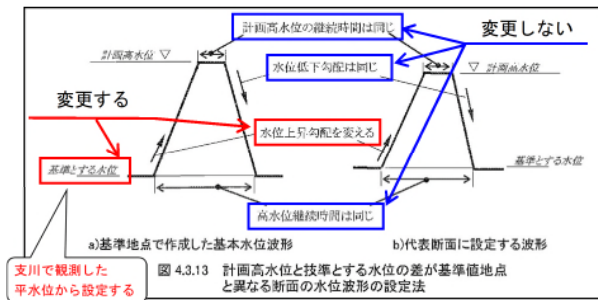
図-4 水位波形の設定法に加筆<sup>2)</sup>

解析断面である支川の河川水位波形は、本川の河川水位波形から推定した。解析断面の河川水位は本川との合流部に近く、本川水位と連動していることから、計画高水位の継続時間、高水位継続時間および水位低下速度は同じであると考えられる。そのため、「河川堤防の構造検討の手引き」<sup>2)</sup>に準じて基準水位（支流の平水位）と水位上昇勾配を変更して波形を作成した。図-4に水位波形設定法を、図-5に基準水位を変更した支川の河川水位波形を示す。
