地質と調査

'05 第2号(通巻第104号)

総論 2004年に発生した地盤災害

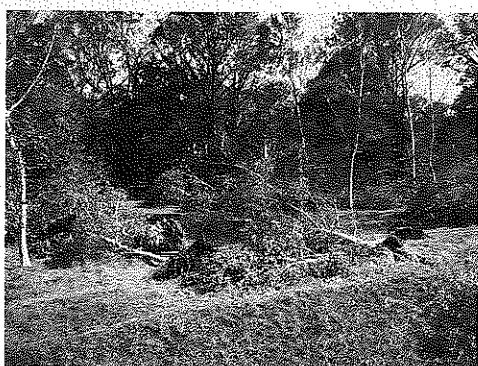
写真 1 A 地点のシラカンバ倒木群

この地点では、写真 1、図 3 および表 2 に示すように、胸高直径 25 cm 程度のシラカンバが折り重なって倒れていた。被害の状況は、根部から倒れる『根返り』であった。

倒木の根部で確認された土壌は、直径 5~10 cm の礫を混入する礫混り砂が主体であった。

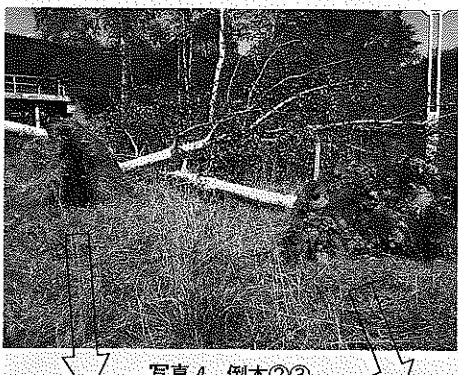
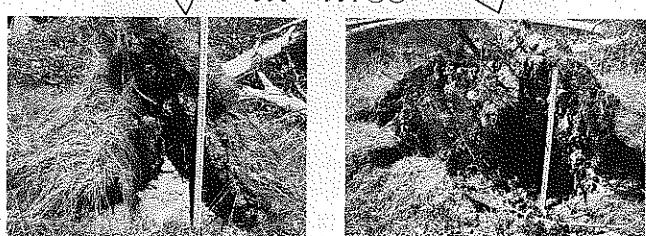
倒木③の根部：
根張り 2.3×1.7 m, 深さ 0.8 m 倒木②の根部：
根張り 1.3×2.5 m, 深さ 0.8 m

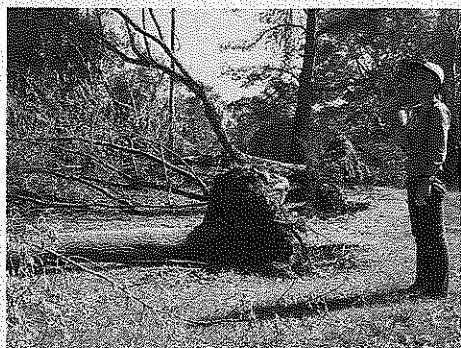
写真5 ニセアカシア倒木

手前：図4中、①の倒木 奥：②の倒木

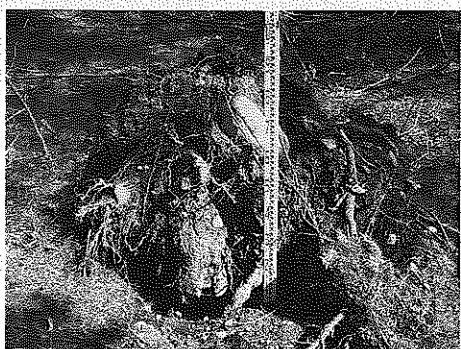
写真6 ヤチダモの根部：玉石を巻き込んでいる

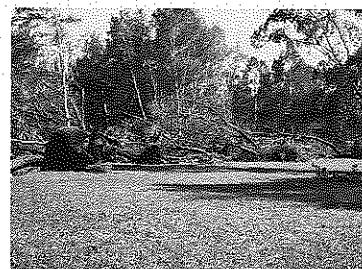
C地点周辺は芝生の広場となっており、開放的な空間を形成している。この地点では、図5、表4および写真7に示すように、真駒内川旧河道沿いのシダレヤナギが同一方向に倒れているのが確認できた。

写真7 シダレヤナギの倒木状況
全て同一方向に倒れている

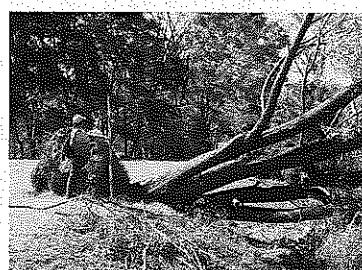
写真8 シダレヤナギの倒木
根の幅は、約1.7 m

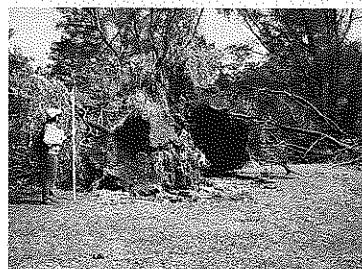
写真9 シダレヤナギの倒木
根部の表土をめくるように倒れている

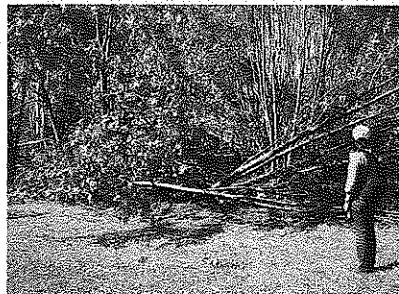
写真10 ナナカマドの倒木状況

樹種	ナナカマド
高さ	8 m
胸高直径	13~15 cm (分枝)
根張り	縦 1.5 m × 横 1.8 m × 深さ 0.4 m
倒木方向	東

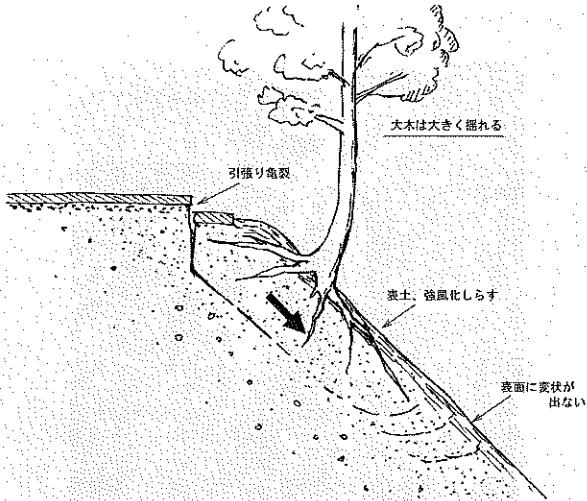
地震動により路肩の表土およびゆるんだ地盤が沈下し、路面に段差と開口亀裂が生じた。開口亀裂に連続する変状が形成されたと考えられるが、下方斜面でその連続性は確認できない。

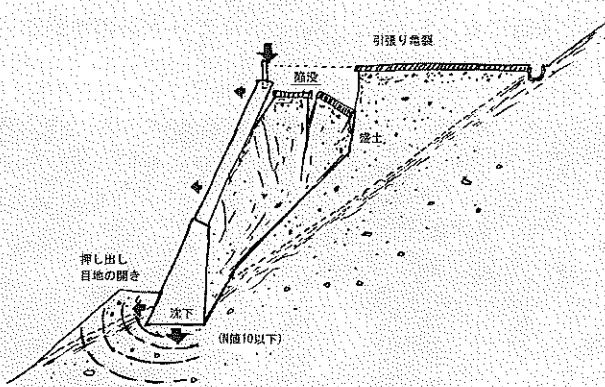
地震動による慣性力により擁壁から基礎地盤に圧縮力が作用し、地盤が変形したために擁壁が沈下している。擁壁の規模により変状の程度は異なるが、基礎地盤は局部的に破壊していることが予想される。

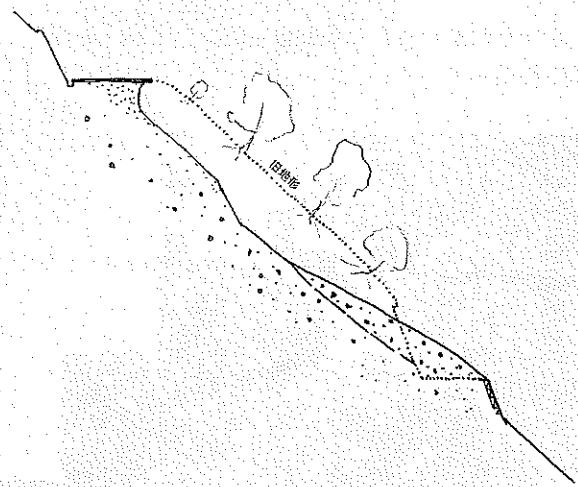
写真3 タイプ3現地状況

道路や法面によって自然斜面の連続がとぎれている箇所において、表層土砂およびシラスの風化部が地震動により緩んで崩落している。

一部、崩落まで至らないものの、斜面上下に亀裂が発生し、不安定な状況となっている区間もある。

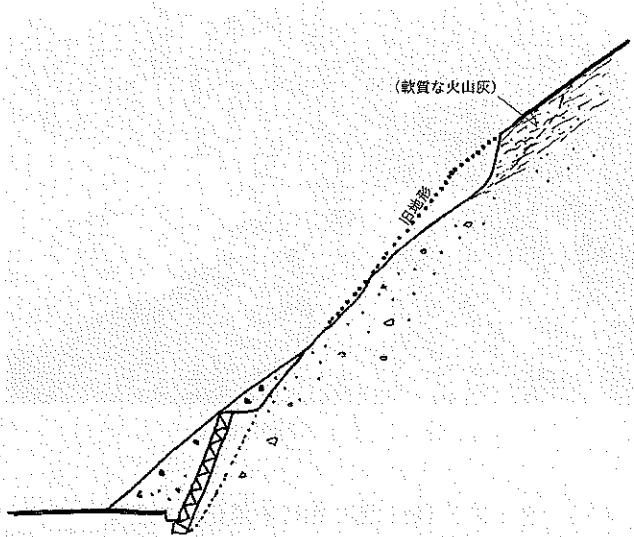
斜面上部の風化により軟質化したシラスが、地震動により緩み崩落している。

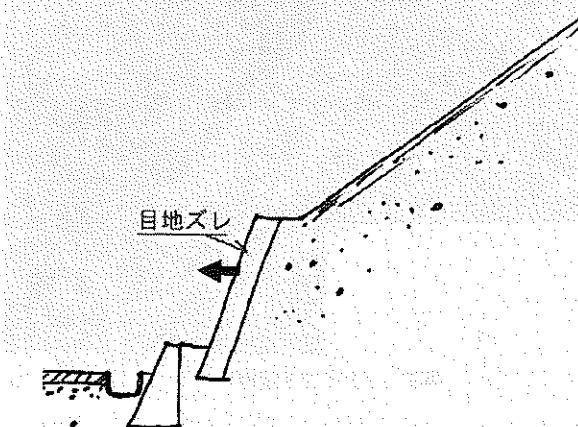
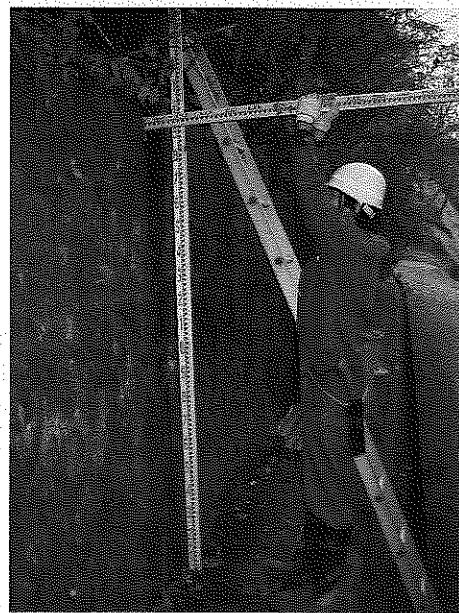
写真5 タイプ5-①現地状況

地震動による慣性力で擁壁が前傾したために、目地にずれが生じている。背後斜面表層の緩みにより、擁壁に一時的に大きな土圧が作用した可能性もある。

被災タイプ5に分類される箇所では、構造物の復旧を基本とするが、擁壁に土圧が作用したと考えられる箇所についてはアンカーアーによる補強も採用した。

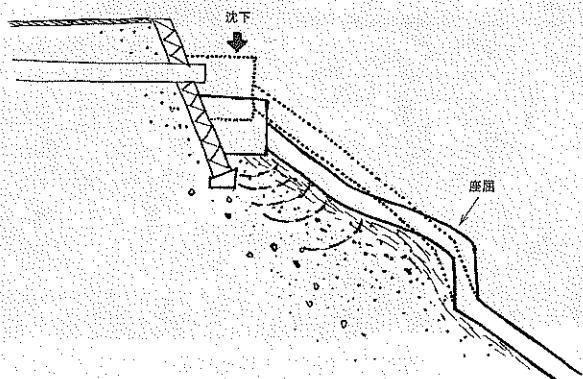
軟質な地盤上にあったコンクリート集水升が地震動による慣性力で沈下したため、連結してあるヒューム管との接合部が破断するとともに、下方のコルゲート製の水路が圧縮され坐屈変形している。

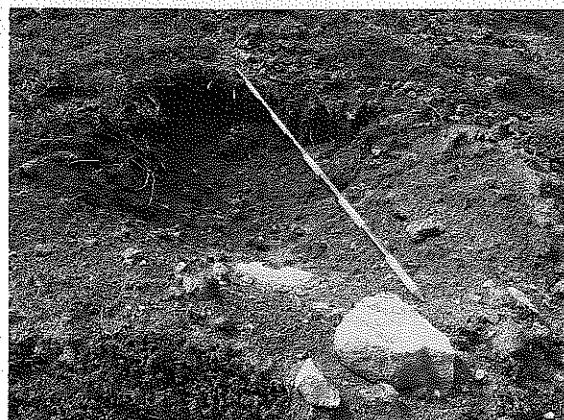
写真3 9月1日噴火により形成されたクレーター
(スケールは2m)
(提供：利根川水系砂防事務所)

認したクレーターの例を写真3に示す。火口の北東約2.7 km（標高1590 m）付近で確認された幅約2 m、深さ約40 cmのクレーターで、写真奥が山頂方向である（写真奥から手前に向かって落下したと考えられる）。

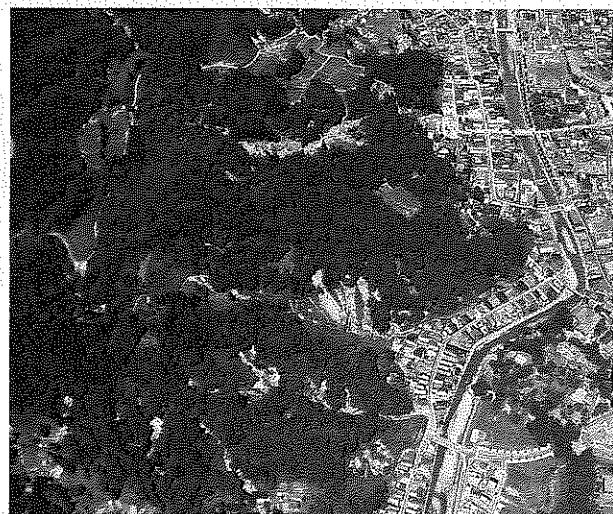
写真1 栃尾市街地周辺の丘陵部（丘陵部には多数の崩壊が発生し、溪床沿いに土砂が流下した箇所も見られる。市街地周辺を南側から撮影。）

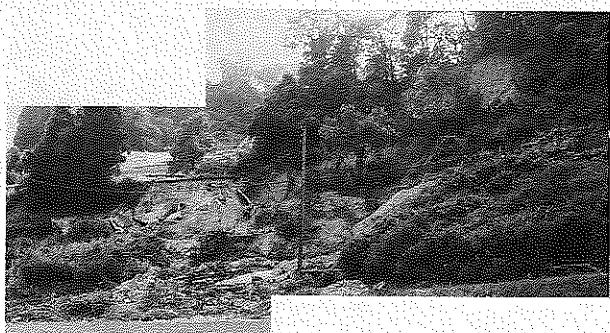
写真4 地すべりの例（栃尾市一之貝地内）

砂岩・泥岩互層（椎谷層）中に発生した崩壊型地すべりである。地層の傾斜は地すべりに対して流れ盤であり、斜面上方から道路盛土ごとすべり落ちている。

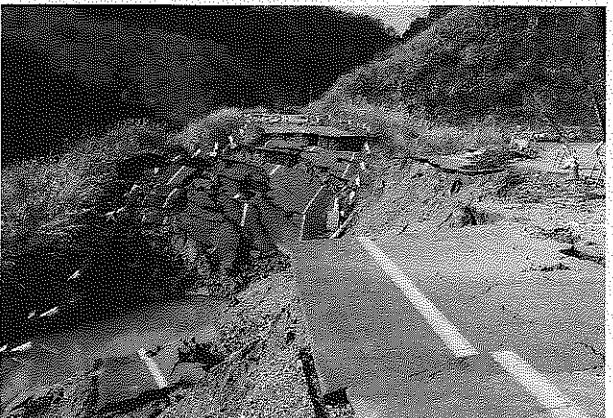
写真3 盛土崩壊の例（沢の横断部分がそっくり崩れている、長岡市（旧小国町）法末（ほうすえ）地内。）

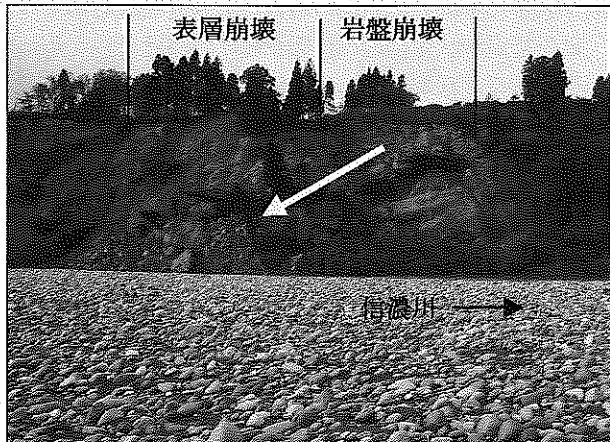
写真4 全景（信濃川右岸より撮影）

- ・斜面中段(標高80m以上)の川口層が崩壊したもので、滑落崖が県道路面に達している。
- ・崩壊規模は、幅60m、長さ30m、最大深さ15~20m程度で、崩壊土量は2万m³以上と推定される。
- ・崩壊による移動ブロックの規模は、幅60~85m、長さ90mで、層厚は標高80m以下で厚く、ブロック内には最大φ10mの岩塊も見られる。
- ・崩壊したブロックの移動方向は上流側に向いており、川口層の地質構造と調和的である(写真4、岩盤すべり・層すべり)。
- ・滑落崖付近には、滑落崖に概略平行し山側に急傾斜(80°前後)する亀裂が発達している(写真5)。
- ・段丘堆積物に覆われていないため、雨水・融雪水が浸透しやすい状況にあり、段丘堆積物分布域の川口層に比べ風化や地山の緩みが進行していたものと推定される。

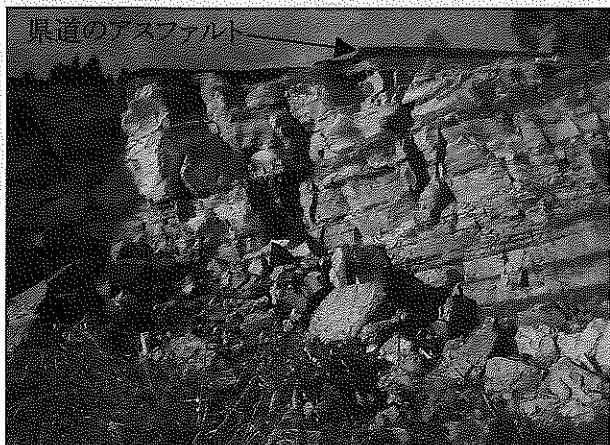
川口層は新鮮部でも低強度の軟岩地山に区分され、砂岩層は泥岩層に比べ固結度が低く、岩石物性値は砂岩が密度2.05 g/cm³、P波伝播速度1.89 km/s、一軸圧縮強度0.65 MN/m²程度、泥岩が2.10 g/cm³、2.12 km/s、4.8 MN/m²程度を示す。⁷⁾ P波伝播速度（コア試料）から推定すると、川口層新鮮部の地山弾性波速度は2 km/s程度の値が想定され、新潟県内の新第三紀堆積岩類（特に砂岩泥岩互層）としては一般的な値であり、被災地周辺の川口層が特異な

写真5 滑落崖に露出する川口層

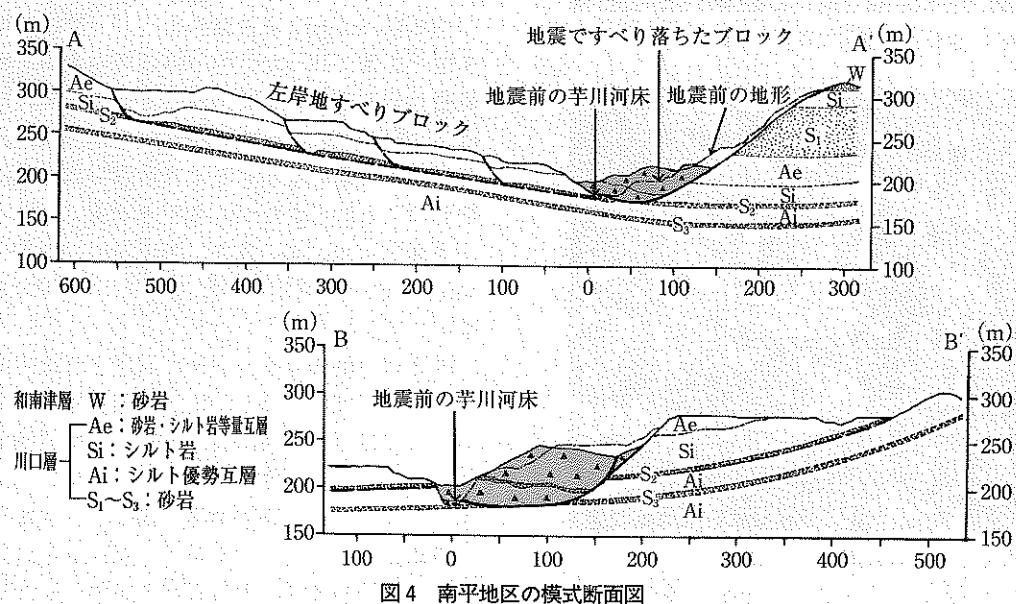
図4 南平地区的模式断面図

河道閉塞に至った大規模な地すべりのうち、寺野と東竹沢の2地区は左岸側に分布する流れ盤地すべりの再滑動であると考えられる。右岸側に発生した南平地区の地すべりは、本地震により発生した地すべりと考えられ、他の2地区とは異なる地質構造・変位地形を示している(図4)。

図4に示したように、地すべり発生前の河床部両岸には、砂岩・泥岩が露出しており、連続性の良いS2・S3砂岩層が確認されていた。このうちS2砂岩層(細粒～中粒)は、かつての地質調査で左岸地すべりブロック形成の素因とな

った地層であることがわかつており、この砂岩層は被圧した地下水流动層である上、砂岩層下面にすべり面が形成されていることが確認されている。本地震により発生した右岸側の地すべりは、幅約400m、斜面長約200mの範囲であり、芋川対岸まで滑動し河床を約20mの厚さで埋塞した。

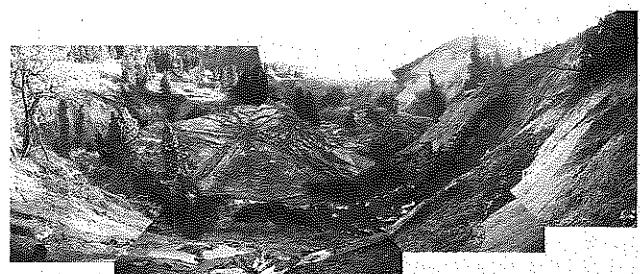
写真6 B-B' 断面滑落崖上方から河道閉塞箇所を望む。地すべり頭部が大きく沈下している。

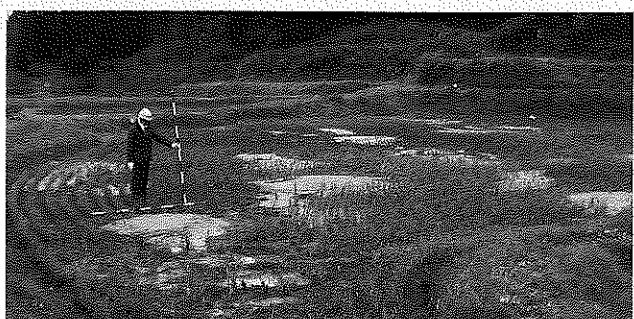
写真10 噴砂がいたるところで認められる

地面の亀裂は緩斜面のほぼ全域で見られ、従来から想定された大規模地すべりの境界と一致したところもあった。このため、大規模地すべりが活動したのではないかと危惧された。しかし、被害はほとんどが引張性の現象によるもので、隆起や押し出し等の圧縮性の現象は認められなかった。また、いたるところで噴砂跡が見られ(写真10)、池を囲むような方向に伸びる亀裂も多く見られた。これらのことは、変状が地すべり活動によるものではなく、液状化・流動化によるものであると考えられる。

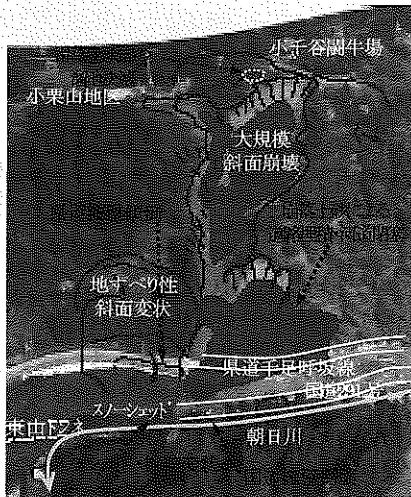
写真11 東山地区 大規模斜面崩壊状況

斜面崩壊の状況を写真11に示す。被災斜面は本震の震源から約5km北北西側に位置し、斜面下方には朝日川、国道291号および県道千足呼坂線が近接して併行している。

斜面崩壊は、本震および連続して発生した余震により、比高差約100m、幅約40m×長さ約80m、平均崩壊深約6mの規模で発生し、さらに崩壊地頭部に位置する溜池の決壊により崩落土砂が泥流化し、県道および国道の擁壁の傾倒・損壊・倒壊および路面閉塞を生じた。また、崩落土砂の一部は朝日川へ流入し、一時的な河道閉塞を生じ、路面上に流出した土砂は東山トンネル内を流下し、小千谷側坑口周辺迄土砂が堆積した。

応急対策としては、路面に流出した土砂撤去、土砂流出防止として県道脇への大型土のう敷設、国道の変状拡大防止として川側路肩部への土留め杭等の応急対策がなされ、比較的早期に緊急および復旧対策車両の通行が確保された。しかし、大規模崩壊地の現況としては、頭部滑落崖の背面への拡大、崩壊地内部に堆積した不安定土砂の移動等、依然として斜面は不安定な状態あり、その活動性の評価・監視および県道・国道の安全確保を目的とした動態観測の実施、監視システムの設置・運用および斜面安定化対策の検討が必要な状況にある。現在、一時帰宅や復旧対策工事車両の安全確保を目的として、NTT携帯電話通信を利用した遠隔監視システムを用いて、崩壊地頭部滑落崖の動態観測・監視を新潟県により実施されている。図10に斜面監視システムの概要を示す。

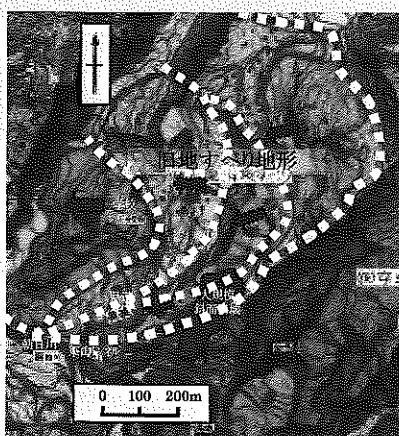
図9 東山地区周辺 地形判読・地質踏査結果図

図9に被災箇所周辺の地形判読および現地踏査結果を示す。調査結果から、大規模斜面崩壊は以下の様な機構により発生したものと考えられる。

- ・崩壊斜面は、古い地すべり地形の南西縁～頭部に位置

しており、基盤をなす泥岩優勢砂岩泥岩互層の表層を覆う厚さ6m程度の風化岩盤および地表部の崩積土は、外的営力によって崩壊しやすい不安定な状態であった。

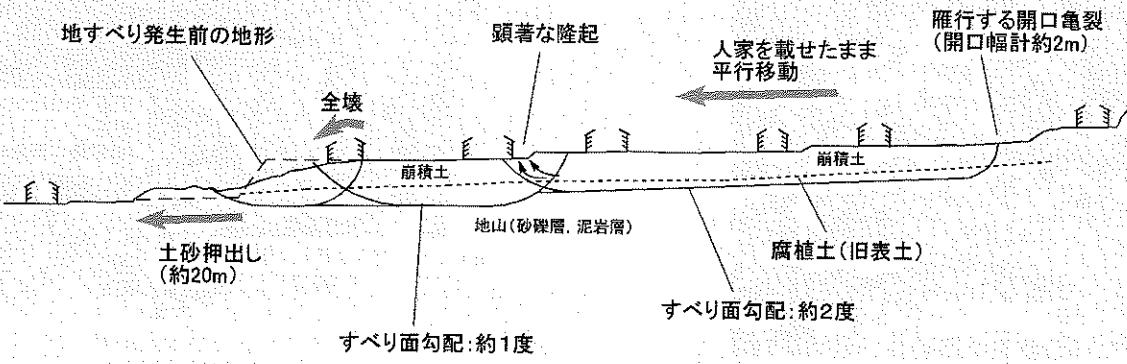
図11 地すべり概略断面図

- ①すべり面は地表とほぼ平行で、その勾配は1~2度と非常に緩い。
- ②地すべりによる変動量は、頭部の開口亀裂、側部のせん断亀裂より約2mとなる。
- ③末端部では住宅地の先端にあった土留が約20m押し出されている。
- ④地すべりブロックは、中段での顕著な隆起部と亀裂の分布状況より3つの小ブロックに区分される。

地すべりの発生によりブロック内の人が被災し全壊あるいは地すべりブロックと共に平行移動している。特に被害が大きいのは地すべり末端部付近で、数戸の人が大きく傾き全壊となっている。また、地すべりブロックを横断する道路は、側部の亀裂でせん断され、大きく横にずれている。

地すべり発生の直接の誘因は、本震と余震を含めて短時間に大きな地震が連続したことによるが、直前の台風23号により地下水位が高くなっていたことも挙げられる。実際、本震直後の被災地では側溝の破壊により流下しなくなった水が付近の井から噴出したという。また、開口亀裂内の水位はGL-0.5m程度と高い状態であった。

横ボーリング工を行った。また、地すべり頭部の開口亀裂については、そこからすべり面への水の浸入を抑えるため暗渠工を施工した。

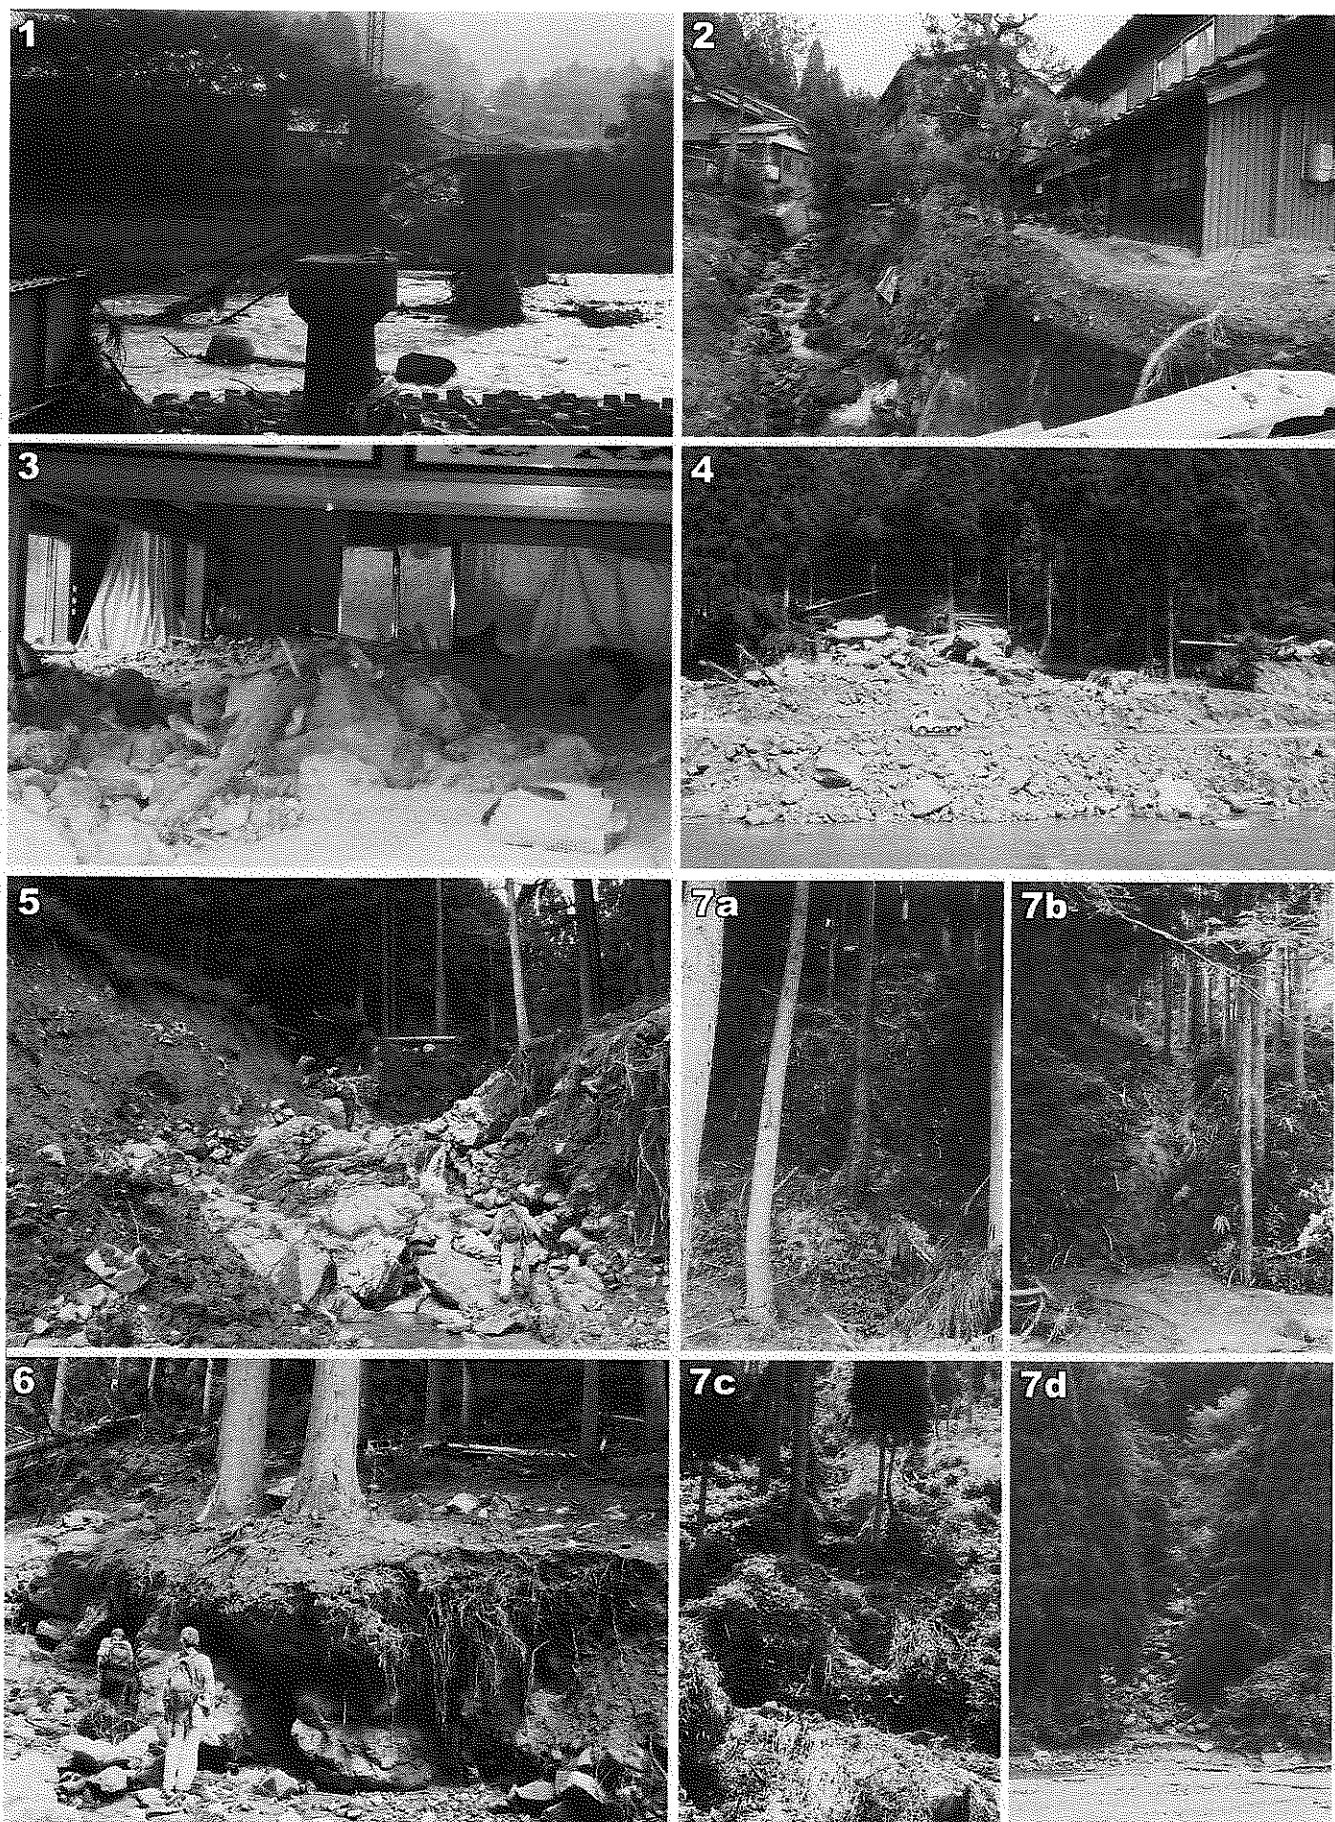
山間部では、足羽川に直接流れ込む沢や谷で土石流が多発し、足羽川の攻撃斜面側では側壁浸食による堤防破壊や側壁上に存在した道路の崩壊、家屋の倒壊流出が頻発した。また特徴的な被害の一つに JR 鉄橋の落下がある（図 2-1）。JR 越美北線は一乗谷駅から美山駅までの間で蛇行する足羽川を 7 回横断する。7 つの鉄道橋のうち 5 つで橋桁の落下、橋脚の転倒が発生した。橋脚は途中で折れているものも見られたが、多くは基礎部分から倒れていた。山間部では鉄道橋だけでなく、道路橋も流されている。いずれの橋も建設時期が古いものであり、新しい橋は落下していない。豪雨直後には落橋した橋ばかりではなく、すべての橋に多量の流木が引掛けっていた。山間部でも山岳域の被害はあまり目立たず、大規模な地すべりや崩落は発生していない。航空写真による判読では「爪のひっかき傷」程度の流出痕が見られるだけである。崩落部の厚さは 1 m 程度であり、表層部の風化帯のみが崩れています。岩盤が崩壊している例はほとんど見あたらなかった。

図2 福井豪雨の被害状況。1：一乗谷駅付近の流出した鉄道橋、2：蔵作集落内の小谷川の周りに堆積した土砂、3：土石が流入した蔵作の民家、4：西河原の足羽川に注ぎ込んだ土石流、5：西河原の土石流を発生させた谷川、6：下刻された西河原の谷沿いの杉、7：谷沿いの土砂の流出順序、7a：水流によってなぎ倒された下草、7b：削られた表土、7c：小礫の流出、7d：巨礫の流出。

美山町蔵作集落南部には、まっすぐ南西方向に延びる長さ 1.8 km、平均傾斜角 17 度、集水面積 0.8 km² の普段わずかに水が流れる程度の小さな谷川が流れ出でてきている（図 2-2）。7 月 18 日、この沢から大量の土砂が溢れ出した。空中写真を見ると、標高 450 m 付近から 200 m 付近の谷筋に沿って細長く植生が剥がされており、数箇所の小規模崩壊跡も見出すことができる。しかし標高 200 m 付近から民家のある標高 100 m 付近までは土砂流出の痕跡は空中写真では読み取ることはできなかった。この谷川沿いに位置していた民家では、厚いところで 2 m 近い土砂に埋もれた（図 2-3）。家の中には最大で直径 70 cm もの巨礫がいくつも入り込んでいたが、家屋は倒壊を免れている。民家の前の県道を覆った厚さ 1 m を越える土砂は早々に取り除かれたが、多量の土砂が流入した民家はそのまま町によって保存された。民家の周囲に残された土砂の断面を見ると、多くの礫を含む粗粒部と主に砂からなる細粒部との明瞭な層理が認められた。もし仮に 2 m もの厚さの土砂が民家に一気に押し寄せたとすると、建物は倒壊した可能性が高い。しかし土砂中に明瞭な層理が認められること、沢の上流には複数の崩落跡が認められることからすると、土砂は一気にもたらされたものではなく、複数回にわたって供給され、民家は徐々に埋もれていったと推定される。このため建物は埋もれることにより強くなり、結果として倒壊を免れたと思われる。この家に住んでいた方に当日の様子を伺ったが、その日は出かけていたためわからないとのことであった。

福井豪雨で発生した土砂災害を種類別に見てみると、図 4 に示されるように他の豪雨災害に比べ、土石流発生の割合が 72%と非常に高く、崖崩れや地すべりは少ない。福井豪雨時に中・小規模の土石流が多発した原因としては、さまざまな要因が推定されるが、その一つとして短時間に集中した降雨が考えられる。福井や美山では 7月に入り、少雨傾向が続いているが、12日から前日の 17 日までの 6 日間の降水量は福井で 2 mm、美山で 4 mm である。ここに数時間という短時間にこの地域の 1 カ月分近い降水量が一気に降ったのである。多くの雨が一気に降ったために、その一部は地中に染み込むことなく、山地斜面を流れ下った可能性が高い。西河原の調査時にも斜面を水が流れたと推定される地点が何箇所か見られた。斜面を流れ下る水流は、その量が少なければ下草をなぎ倒すだけであるが(図 2-7 a), 流量が増すに従い、表土を削り(図 2-7 b), 小礫を流出させ(図 2-7 c), さらに流量が増すと谷底を深く削り、倒木を発生させ、巨礫を流出させる(図 2-7 d)。これに加え、谷の下刻および大量に降った雨により谷沿いに小崩壊

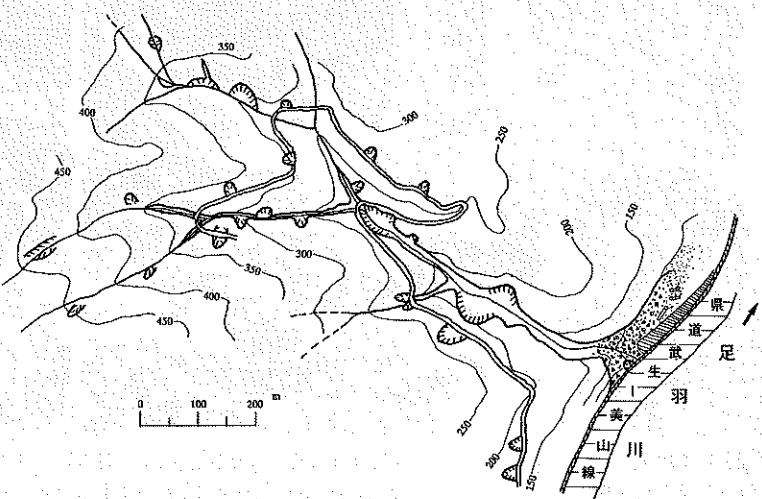
谷は標高 230 m 付近までほぼまっすぐに北西方向に延びているが、この区間では谷底の基盤岩中に広いところでは幅 3 m 以上の断層破碎帯が認められた。また小規模な斜面崩壊も谷に沿つていくつか発生していた。

標高 230 m 付近からは南西方向に延びる谷に沿つて調査を行ったが、この付近でも所によっては 3 m 以上谷底が削られ、基盤岩が露出していた。また標高 300 m 付近には巨大な石灰岩の岩塊が集積しており、谷出口の巨大な岩塊はこの付近から流下した可能性がある。

谷沿いの調査は谷が林道と交差する標高 330 m 付近までであったが、さらに上流からも大量の土砂が流れ出してきていた。このため林道が谷を横切る地点では、谷を流下

図 3 西河原における谷沿いの被害状況。削剝された谷幅は実際の 2.5 倍に強調して記してある。

してきた土砂が林道上に大量に溢れ出していた。林道はアスファルト舗装されていたが、舗装面は所々剥がされ、また水流によって路盤材が流されアスファルト路面が凸凹になっていた。林道沿いの被害では、小規模な斜面崩壊が 100 mあたり 1 カ所程度の割合で発生していた。また調査を行った主要な谷ばかりでなく、普段はほとんど水の流れていらないような小さな谷においても土砂を流出させ、倒木が運ばれてきていた。

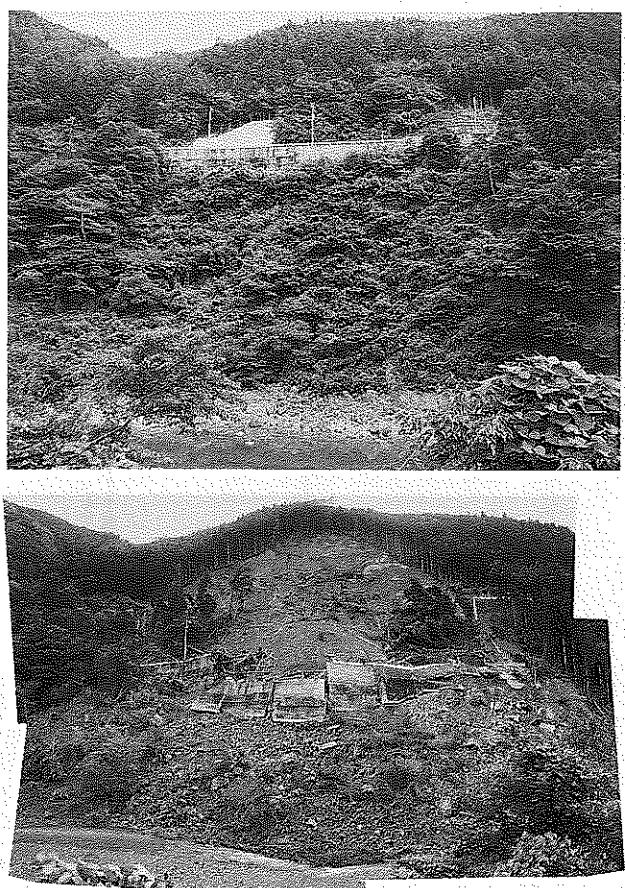
写真1 崩壊前後の全景比較

- ② 同年 5 月 3 日に国道脇北側法面で小規模な表層崩壊が発生するとともに法面上部の新たな亀裂や谷側擁壁の打ち継ぎ目の段差等が見つかった。そのため、崩土除去とモルタル吹付工が施工されるとともに地盤伸縮計が追加され、警報機も設置された。また、6 月からは測量、調査ボーリング 9 本とパイプひずみ計 8 基、孔内傾斜計 1 基および伸縮計 8 基からなる計器観測業務が発注された。
- ③ 同年 6 月初旬には緊急時連絡体制マニュアルが作成され、警報装置作動時の現地確認方法、危険度が少ない場合の監視通行の方法、地すべり滑動が確認された場合の通行止めと迂回路への切り替え、役場・ダム管理者・警察・バス会社など関係機関への連絡体制等に関して緊急性に応じた対応が準備された。
- ④ 7 月 13 日からは、観測結果は NTT 回線により事務所に伝達されるようになり、連続 2 時間 2 mm/h になれば警報機が作動し、関係者の携帯電話に知らせるようになった。
- ⑤ 7 月初旬には第 1 回目のボーリング作業が終了し、コア観察やパイプひずみ計測定結果から国道より山側のすべり面深度が想定された。その後、地権者の了解が得られたため、8 月 9 日から我社で国道より下方でのボーリング調査に着手することになっていた。
- ⑥ 7 月 30 日から 8 月 5 日にかけての台風 10 号、11 号による約 400 mm の降雨が引き金となり擁壁のクラックや法面上部段差が拡大し、8 月 8 日には地盤伸縮計が 2 時間連続 2 mm を記録したため、通行止めの措置がとられるとともにボーリング作業の中止命令も出された。なお、この時点ではクリープ予測式により最短 1.5 日で滑落することが予測されていた。
- ⑦ 8 月 9 日にはクリープ予測式から求めた崩壊前 60 分の指標となる基準変動速度 10 mm/10 分を超えて、23 時 30 分対岸迂回路にも通行止めの措置がと

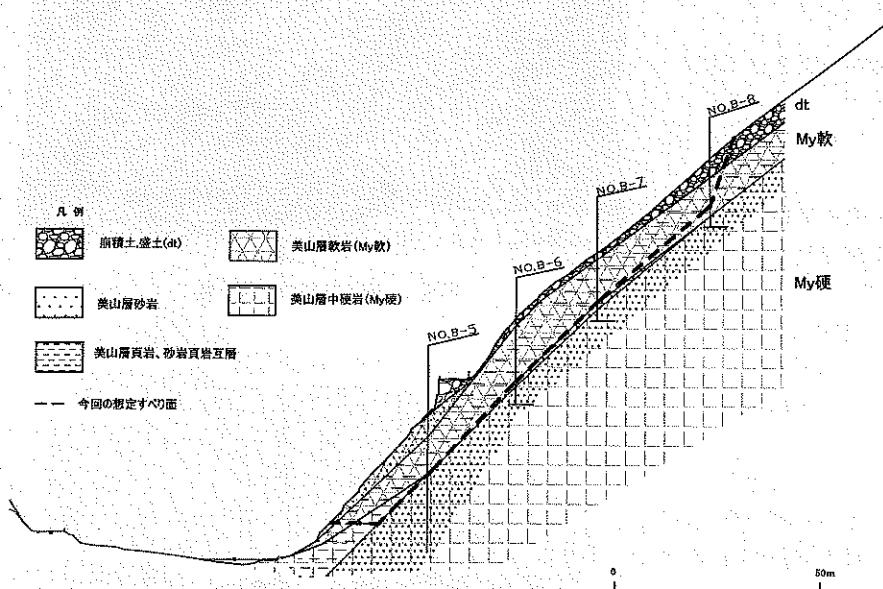
図4 地質断面図

崩壊地中央測線の地質断面図を図4に示す。現状では崩壊土砂が堆積しているためすべり面の深度は明確ではない。したがって、図5に示す想定すべり面はパイプひずみ計測定結果やコア観察から推定したものである。地質断面図に示す各地層の分布状況には以下の特徴がある。

- ① 各ボーリング孔の下端には連續性が良くCM~CH級を主体とする塊状砂岩(My硬)が分布しており、斜面に対して流れ盤となっている。塊状砂岩の上位にはCL級を主体とする頁岩、砂岩頁岩互層(My

- ② B-5孔では下位の塊状砂岩以外に上位の塊状砂岩が存在しており、道路擁壁の基礎地盤となっている。
- ③ほとんどのボーリング孔において頁岩、砂岩頁岩互層部分に十～数十cm厚の破碎帶(写真2)や空洞が何層か認められた。想定すべり面はほぼ直線状であり、最下部の破碎帶付近(頁岩、砂岩頁岩互層部分の下端付近)を通ることになる。

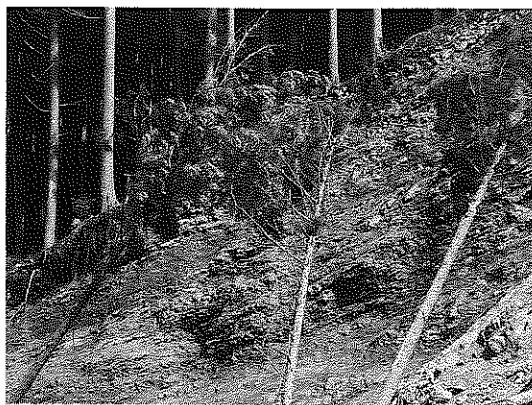
写真3 地すべり左側側方崖上部の状況

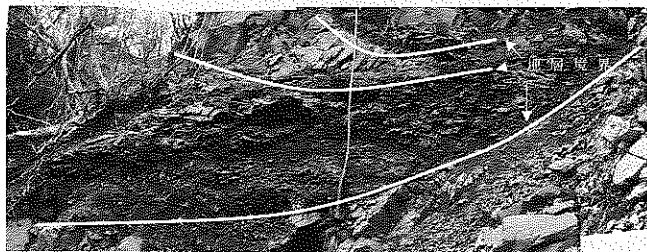
写真4 地すべり左側側方崖下部の状況

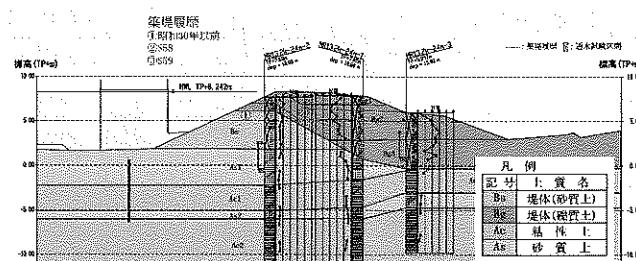
分けて実施した(図5)。ボーリング調査の結果、破堤箇所付近の地層構成は図6, 7のように推定される。ここで、地層境界線の推定は、堤防施工履歴を考慮に入れて実施した。

図6 下流側の地質断面図

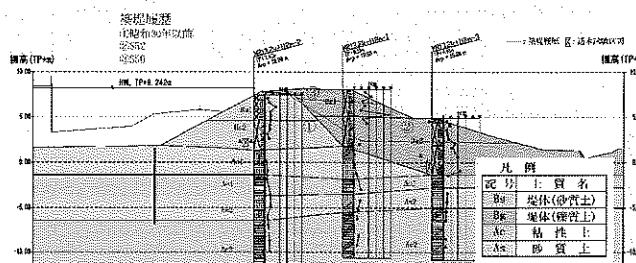
図7 上流側の地質断面図

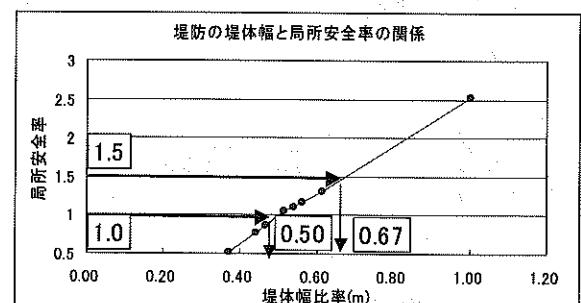
図 11 に示すように、堤体幅の減少に伴って安全率が徐々

に低下した。堤体幅比率 0.85 の状態で局所安全率は 1.5 以下となる。

図 11 局所安全率と堤体幅の関係

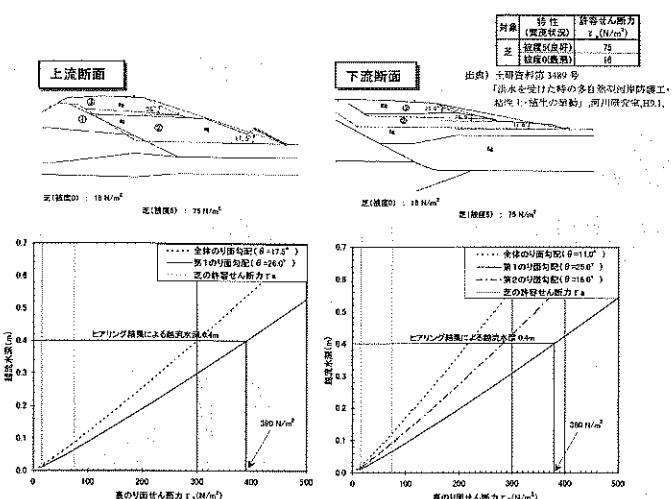
破堤地点を挟んだ上下流断面における越流水深と裏法面せん断力の関係を図 12 に示す。

ヒアリング結果による越流水深 (0.4 m) から、裏法面に作用するせん断力 τ_0 は、芝の許容せん断力 τ_a を大きく上回る。越流水により堤防裏のり面において侵食・洗掘破壊が生じた可能性が高い。

図 12 越流水深と裏法面せん断力の関係

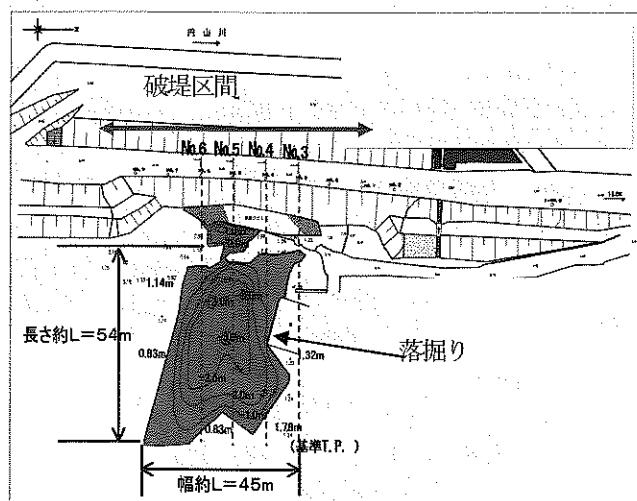
図 13 落堀の平面図

越水区間で破堤した後に形成された落堀について、その大きさと深さを測量した。

- ・破堤後に形成された落堀は、幅約 45 m, 長さ約 54 m, 最大深さは 4.3 m であった。(深さ = 堤内地盤高 - 洗堀深)
- ・最深部を含む横断では、比高(天端高 - 地盤高) 6.9 m に対して、落堀の深さは 4.3 m 。
- ・堤内地盤高は、落堀周辺の任意の 13 点から算出した平均値 TP + 1.16 m 。

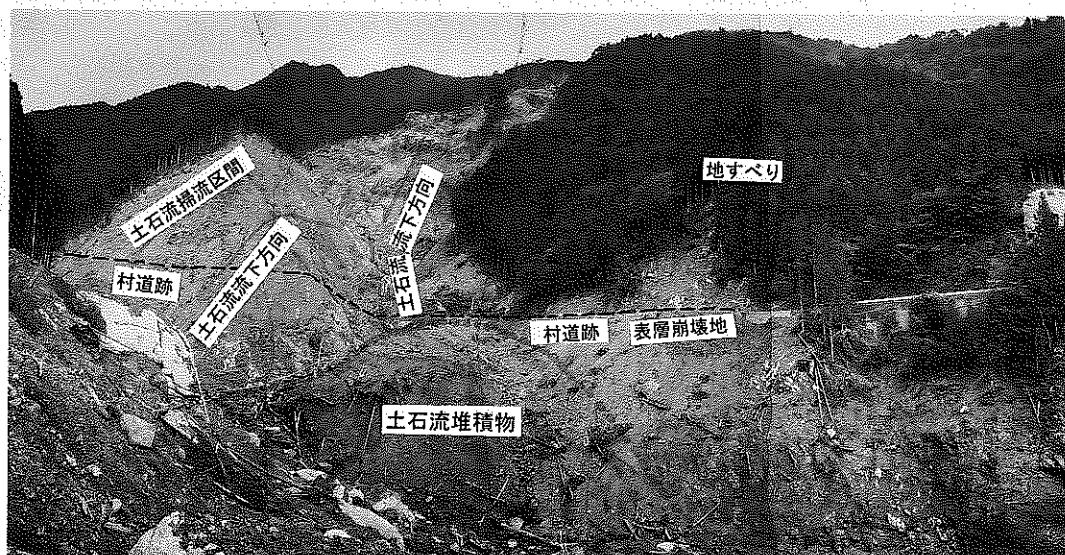
写真1 大用知崩壊地全景（土石流発生源）

最上部における明瞭な滑落崖は2つ認められるが、最も西側では幅50 m程度の半馬蹄形の滑落崖が残存している。東側の滑落崖は高角の節理、小断層に沿ったくび状崩壊、西側の滑落崖は玄武岩質な枕状溶岩の風化破碎され角礫化した部分が流れ盤となる高角な割れ目より剥落したものと考えられる。崩壊斜面の中腹部には緩斜面が認められ、崩壊堆積物や倒木の一部がその緩斜面に数m程度の層厚で残存している(写真3)。これらの崩壊堆積物はφ1～5 mにも及ぶ巨礫を主体としており、粒径の小さなものはほとんどが土石流となって下方へ流下している。

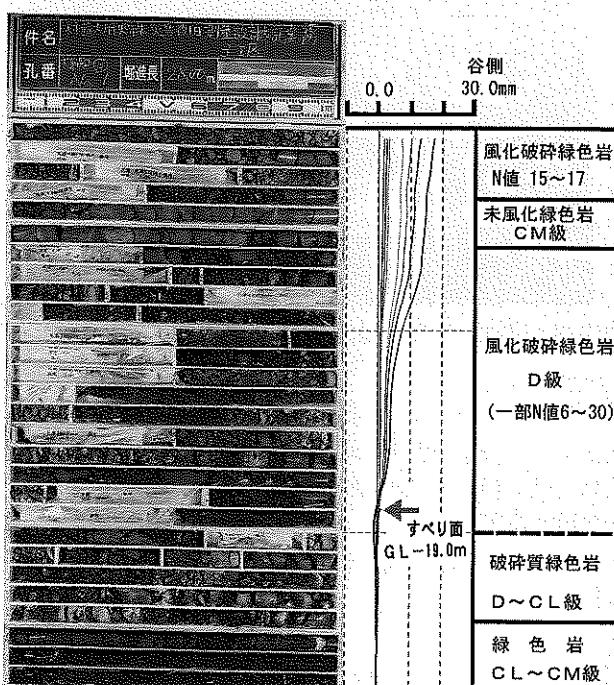
- ・風化破碎質緑色岩（深度 13.2~20.0 m 付近まで）
全体に風化破碎された緑色岩で $\phi 5\sim30$ mm 程度までの角礫状～土砂状コアとなる。所々に層厚 1.5~2.5 m 程度の未破碎部を含む。D 級（標準貫入試験実施可能）。
- ・破碎質緑色岩（層厚 2.4~5.2 m）
部分的に破碎された緑色岩で、硬軟の差が著しく、短棒状～片状～砂礫状コアが繰り返す。D～CL 級岩主体。
- ・未風化緑色岩（深度 15.6~24.8 m 以深に分布）
新鮮で硬質な玄武岩質海底火山噴出物で赤紫から灰

図 3 地すべり区間における代表的な地質性状と No. 1 孔孔内傾斜計累積変位図 (H 16.10~H 17.3)

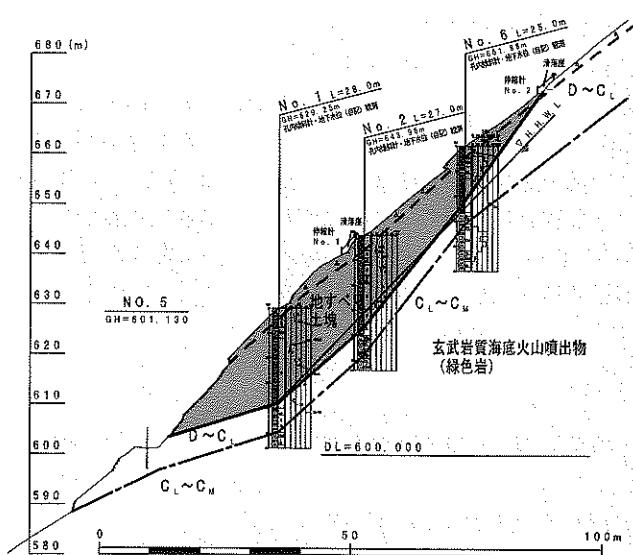
図 4 起点側地すべり断面図

緑色を呈し、おおむね棒状コアとなる。CM 級岩主体。地すべりは、孔内傾斜計の計測結果より、次の深度で明らかな屈曲点および変位の累積が認められている（図 4）。

- ・No. 1 孔
GL-19 m 付近より上部（風化破碎緑色岩内）
 - ・No. 2 孔
GL-18.5 m 付近より上部（破碎質緑色岩内）
 - ・No. 6 孔
GL-11.0 m 付近より上部（風化破碎緑色岩内）
- 各ボーリング内の常時孔内水位については、全体に深く、いずれもすべり面深度以深となっている。ただし、No. 6 孔を除く下部の 2 孔では 200 mm 程度の降雨量に対して敏感に反応を示し、1.3~3.0 m 程度の急激な水位上昇が見られる。特に 10 月 20 日の台風 23 号による降雨（378 mm）に際しては、中央の No. 2 孔で GL-18.5 m 付近（最大 8.5 m 程度上昇）にまで上昇している。

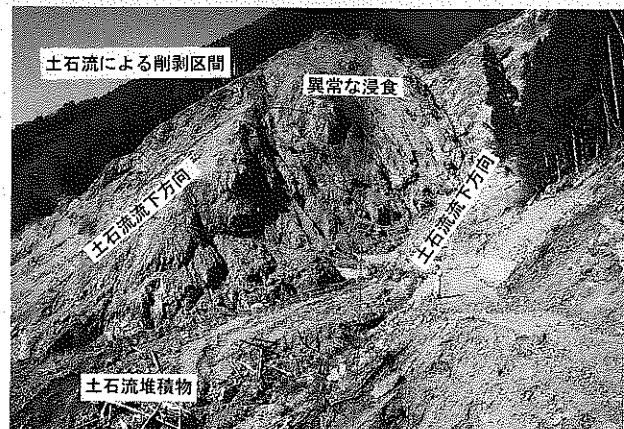
当区間は、東へ流下する小谷の最下流部にあたり、村道から大用知谷川までの間は土石流により約 30 m 程度埋積されている（写真 4）。

写真 4 中央の土石流通過小谷（小谷出口には約 30 m に達する土石流堆積物が分布する。）

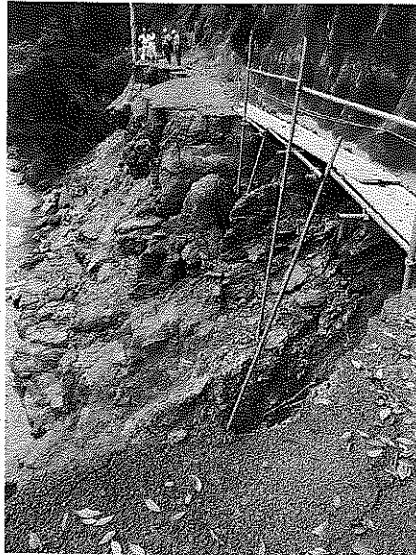
当該箇所は、河川の攻撃斜面に位置し、岩盤斜面であったが、河川流量増加により斜面下部が洗掘され、それに伴い道路面までの斜面が不安定化し崩壊に至ったものと判断

写真1 路肩崩壊状況

される。国道より下の地山を構成する地質は砂岩層を挟む泥質岩で、傾斜の緩い流れ盤構造を成す。道路面の下部斜面は道路建設前から存在していた斜面であり、風化が進行したために今回の洪水時の流水による浸食に抵抗できなかったこと、および斜面脚部が浸食により流失した際に、斜面上部が自重を支えだけの強度を有していなかったために道路面までの崩壊に至ったものと考えられる。

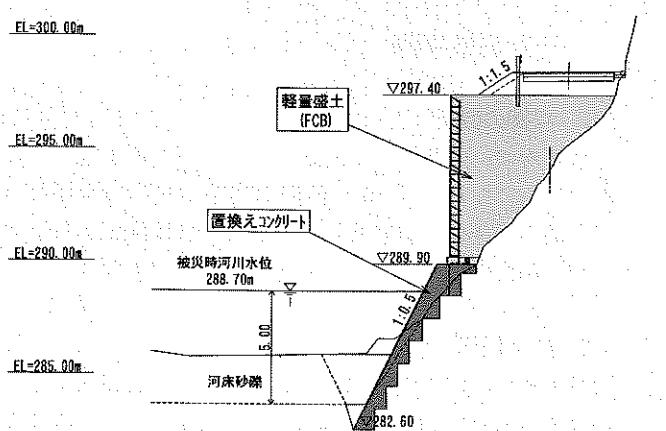
図8 路肩崩壊対策工の概要

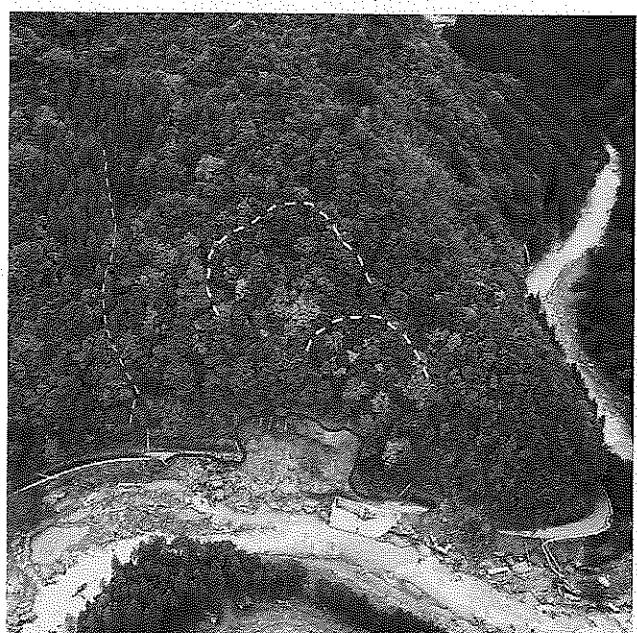
道路を含む斜面が、小丸川河床より比高約20m付近まで2箇所において崩壊した。崩壊地周辺の地形・地質条件から、この2カ所の崩壊は大きな地すべりの末端である可能性が考えられた。現地踏査により、崩壊地の斜面上部に高さ0.5m程度の滑落崖が連続していることが確認された(写真2中の黄色破線)。その後の度重なる台風(18号、21号、23号)による降雨により地すべり活動が顕在化し、崩壊範囲が拡大し山側の滑落崖はより明瞭になった。滑落崖に設置した地表面伸縮計では、降雨の際に約2mm/hrの変位が生じており、降雨のない時期でも、7~10mm/day程度の大きな変位がみられた。調査ボーリング孔に設置した孔内傾斜計の観測で明瞭なせん断変位が確認され、ボーリングコアでもこれらの深度に対応する土砂状の破碎部が認められた。

地すべりの規模は、幅:約140m、延長:約120m、深さ:最大で約19mで対象面積約11,300m²、移動岩塊量約10万m³と推定した。

写真2 地すべり地航空写真

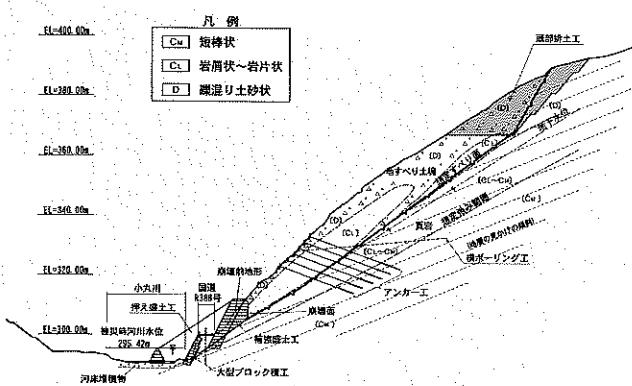
当該地すべりの必要抑止力 P_r は約 3700 kN/m と大きいため、抑制工を併用するものとした。検討条件として、① 押え盛土は施工範囲が河川部に及ぶため、恒久的な対策としては困難である。② 地すべり変動が継続している状況では、斜面下部での大規模な抑止工の施工に対しては工事の安全確保の面で懸念が生じる。③ 地すべり地内の地下水は通常はすべり面より低い位置にあり、地下水低下工法による変動の抑制は望めない。

図 9 地すべり対策工断面図

以上より、頭部排土と川側の仮設押え盛土により本工事の安全を確保した後に、必要抑止力 1600 kN/m をアンカーワークで施工するものとした。なお、地下水低下工法による変動の抑制は望めないが、異常降雨などにより一時的に地下水位が上昇した場合、安全率の低下が予想されるため、予防対策として横ボーリング工を行うこととした。

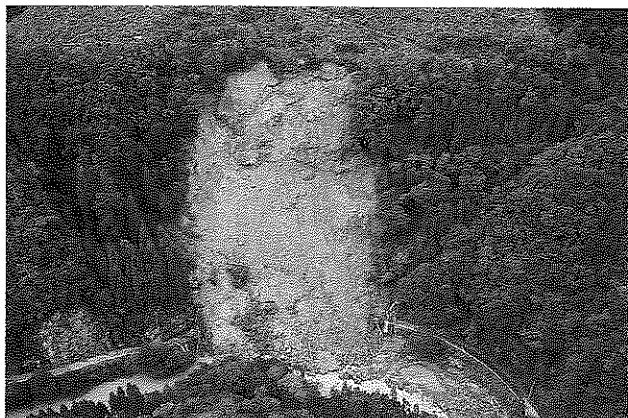
写真 3 斜面崩壊地航空写真

台風 16 号接近の際の豪雨で、道路を含む斜面が、幅約 100 m、長さ約 100 m の範囲で崩壊した（写真 3）。災害後の地形断面から推定される崩壊の深さは、最大約 7 m である。その後、台風 18 号の降雨で崩壊地頭部の上流側へ崩壊が拡大した。崩壊地内には浮石上に岩塊が存在する他、上流方上部斜面には幅約 30 m、深さ約 7 m の不安定土塊が存在する。

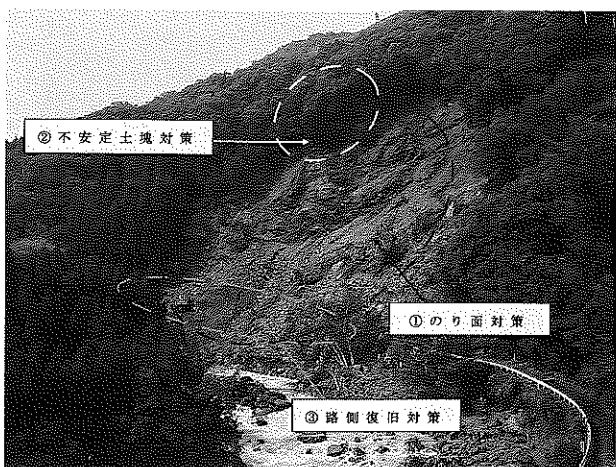
当該地区では、現在落ち残っている冠頭部付近以外はほぼ安定しているものと考えられる。しかしながら、風化しやすい基盤の岩質や考慮すると、放置しておいた場合には、今後さらに風化が進行し表層部の緩みを生じさせ、崩壊の素因が醸成されることが懸念された。

図10 斜面崩壊対策工概要

- ① 法面対策：現在の崩壊土砂は今後降雨によって流出する恐れがあるため、基本的にはすべて除去する。
- ② 不安定土塊対策：今後放置した場合には、崩落し直下の国道が被災することが考えられるため、不安定土塊を除去し、上方の斜面を安定化させるためにロックボルト工を併用する。
- ③ 路側復旧対策：①、②対策により、斜面上部からの
