道路防災点検技術講習会

安定度調査表作成演習（事例研究）資料

その2：安定度調査表記入例

様式-2 箇所別記録表(落石・崩壊)

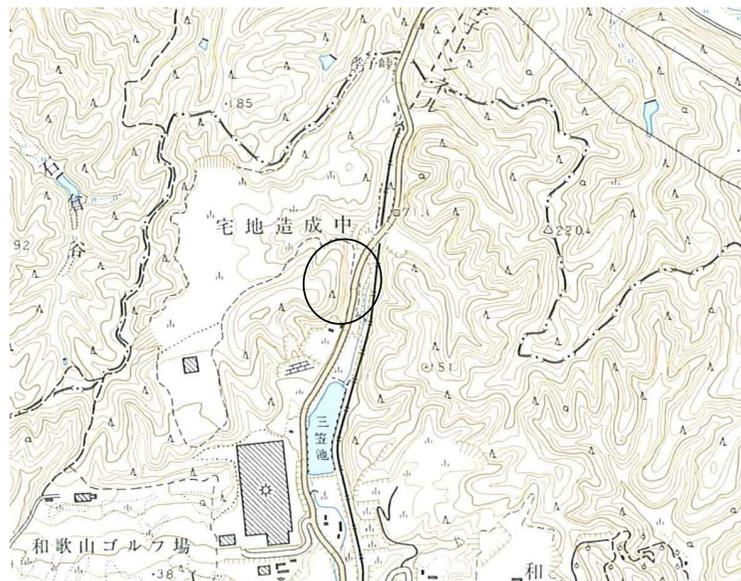
位置図(縮尺1/25,000)

特記事項		被災履歴	無 () (H8年度以降)
点検実施	H 年 月 日 天候: ()	重複点検対象項目	対応施設管理番号: W026A030
調査方法	空中写真判読 地表踏査 目視点検	有	擁壁
所見(評価理由)	<p>標高80~110m付近に崩壊地が断続的に連なる不明瞭な遷急線が認められる。これより上方斜面(S-3)は表土に被覆された斜面で転石や浮石(露岩)は認められず安定している。一方、遷急線より下方斜面は、災害形態が露岩部からの崩壊と落石であるS-1と厚い崖堆積物の崩壊が主体であるS-2に区分される。</p> <p>S-1では遷急線付近を頭部とする崩壊地に露岩が認められ、泥岩優勢部ではスレーキングと風化により細片状の落石発生源を形成し、砂岩優勢部では層理面と節理面に規制されたブロック化した露岩が崩壊や落石発生源を形成している。また、斜面上の転石は斜面が比較的急なため少量であるが、崩壊地の露岩からは今後も抜け落ちや浮石としての落石の発生が懸念される。落石サイズは、節理や層理の間隔から最大でも50cm程度である。したがって、これらの落石に対しては既設の落石防護柵工で対応可能であると判断されるが、急斜面が道路に近接する箇所では、落石防護柵を越えて落石が路面に達する可能性が高いことから落石防護柵の嵩上げか覆い式落石防護柵などの追加対策が必要である。</p> <p>S-2では斜面に広く積まった厚い崖堆積物(最大層厚4m)が分布しており、一部に弧状の滑落崖を有する幅10mの崩壊が発生している。斜面末端部には降雨時に部分的に湧水が認められる。現状では崩壊の拡大や新たな崩壊の発生の兆候はないものの、斜面には不安定な土砂が堆積しており道路際の防護柵背面には部分的に崩土の流出が見られる。現施設では、小規模な崩壊や土砂流出に対しては十分対応できていると判断されるものの、既存崩壊地と同等の崩壊が発生した場合には不十分であると判断されるため防災カルテにより堆積土砂の推移を監視することが必要と判断される。</p>	<p>平成8年度点検結果 評点 (82点) 総合評価: 対策が必要と判断される / 対応: (未着手)</p> <p>平成18年度点検結果 評点 (のり面 0点 自然斜面 70点) 総合評価: 対策が必要と判断される</p> <p>予想災害規模 現象1: 落石・崩壊 径50cm以下 規模1: 現象2: 規模2: 現象3: 規模3:</p> <p>想定対策工 工種1: 落石防護柵工 既設の嵩上げ その他1: 工種2: 落石防護柵工 ポケット式新設 その他2: 工種3: その他3:</p>

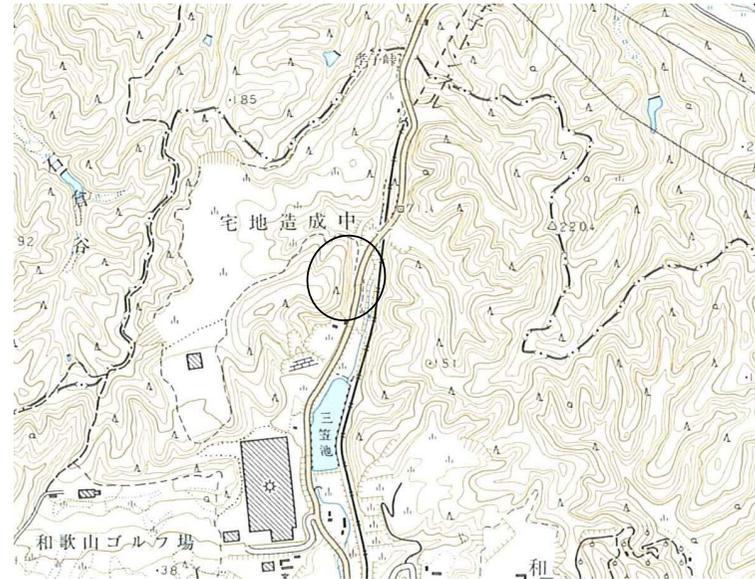
位置図(縮尺1/25,000)

特記事項	
点検実施	H 年 月 日 天候: ()
調査方法	目視点検 地表踏査
所見(評価理由)	最大高さ6mの空石積擁壁。下部が谷積、上部が布積の複合擁壁であり、さらに下部の谷積は起点側、終点側が目地充填対策が施工されている。擁壁天端は1.5m~3.0mの平場となり岩盤の露出したのり面と接している。起点側より40m付近の目地充填された下部石積に縦方向に2条の目地開きが発生しており、この間には水平目地にも開きが見られる。開口の原因は、擁壁高が最も高くかつ、変状箇所が擁壁折れ点(凸部)に当たることから形状的緩みややすいことに起因していると推定される。また、加えて上部布積の嵩上げによる土圧の増大が原因している可能性がある。 この変状は、H8点検以降カルテ点検において顕著な進行は確認されていない。また、このほかには自立した変状はなく擁壁は全体的には安定していると判断されるが擁壁構造が空石積の複合構造と特殊な構造であり、一部に変状も認められることから今後もカルテ点検を継続することが望ましい。

被災履歴	無 () (H8年度以降)
重複点検対象項目	対応施設管理番号: W026A041
調査方法	有 落石・崩壊
平成8年度点検結果	評点 () 総合評価: /対応: ()
平成18年度点検結果	評点 (60点) 総合評価: 防災カルテを作成し対応する
予想災害規模	現象1: 擁壁の破損 変状箇所の崩壊 規模1: 10m間(高さ6m)
	現象2: 規模2:
	現象3: 規模3:
想定対策工	工種1: その他1:
	工種2: その他2:
	工種3: その他3:
