# 防災点検の有効性と災害の低減に向けて（北海道版）

国立研究開発法人土木研究所 つくば中央研究所 地質研究監 佐々木 靖人  
同上 特命上席研究員 浅井 健一  
同上 寒地土木研究所 上席研究員(防災地質) 倉橋 稔幸  
国道239号霧立峠地すべり(2012/4/26)

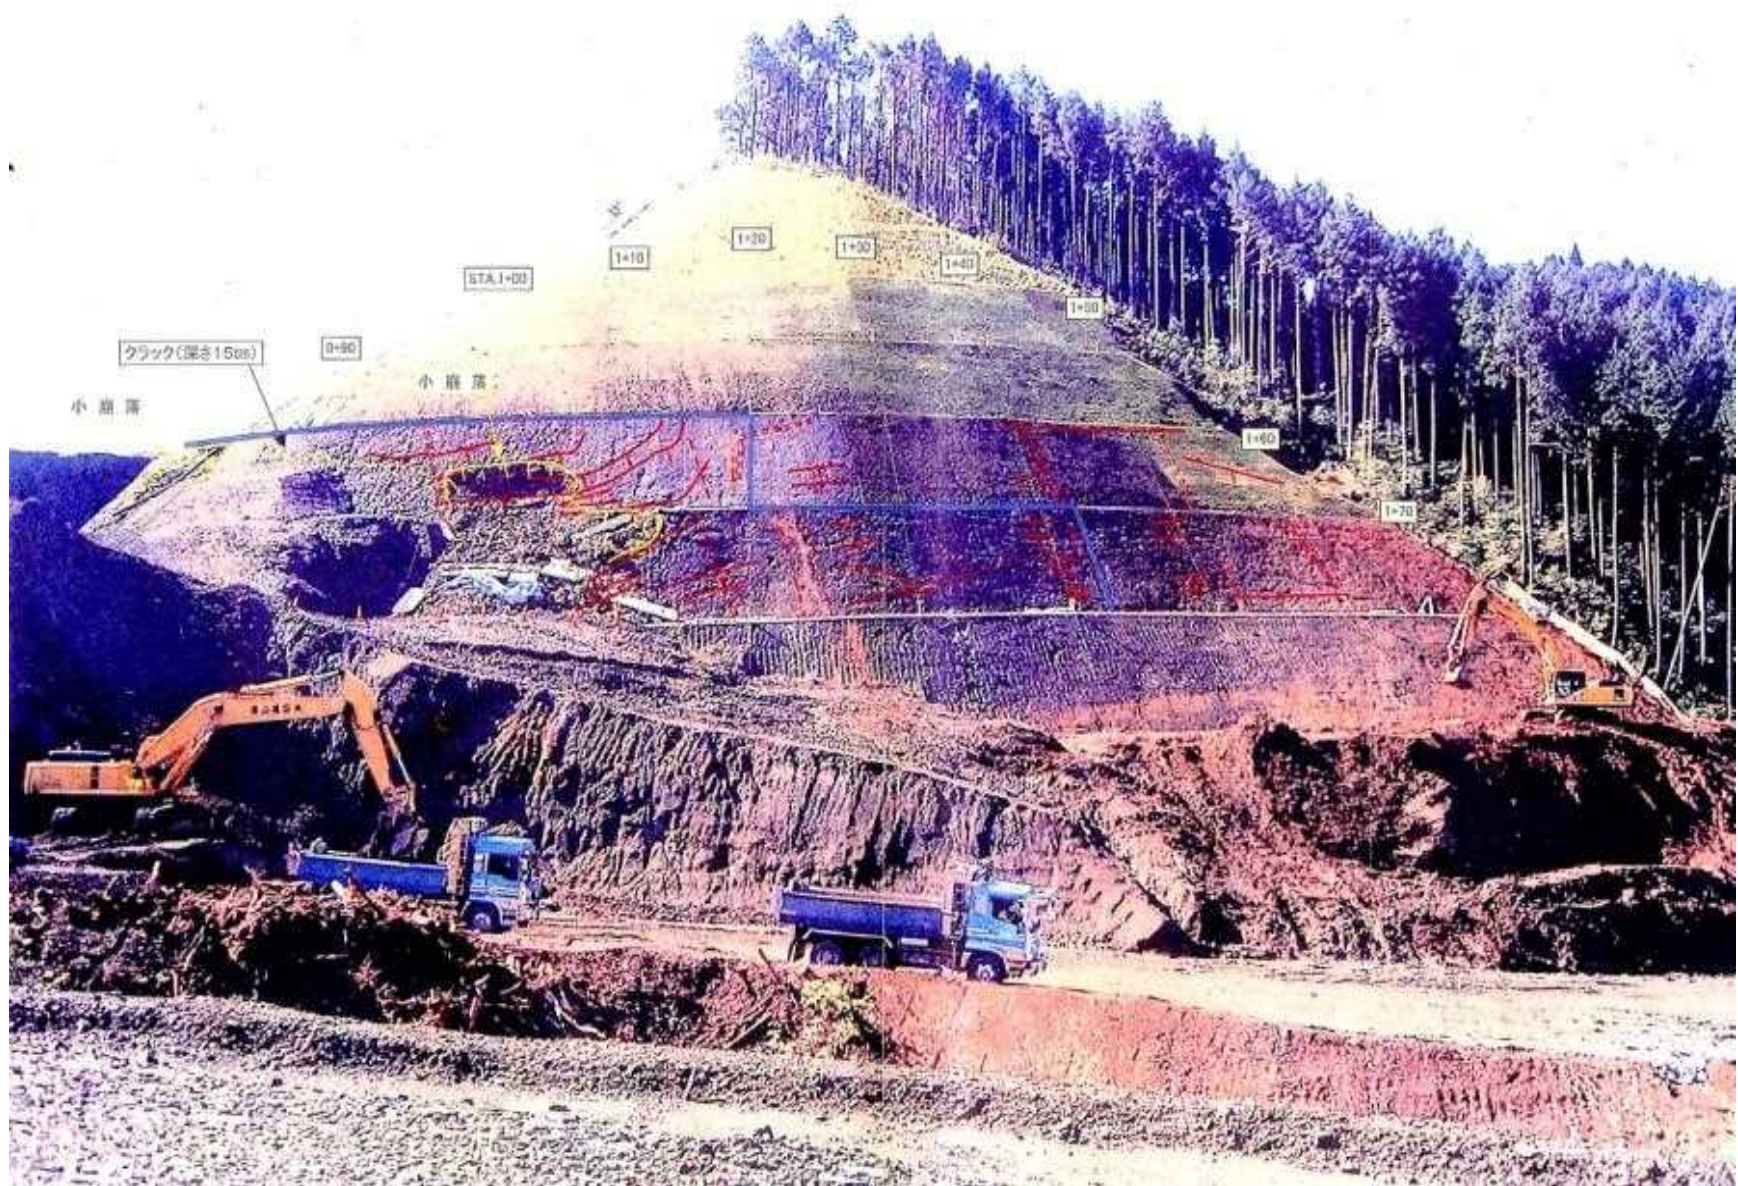
鳥取自動車道智頭ICランプでの崩壊(H23. 5月)<sub>128</sub>
