# 九州地方の最近の土砂災害の特徴

(特に道路災害を中心に)

2011年度(平成23年度)～2020年度(令和2年度)

一般社団法人全国地質調査業協会連合会  
道路防災点検技術委員会  
委員 : 矢ヶ部 秀美

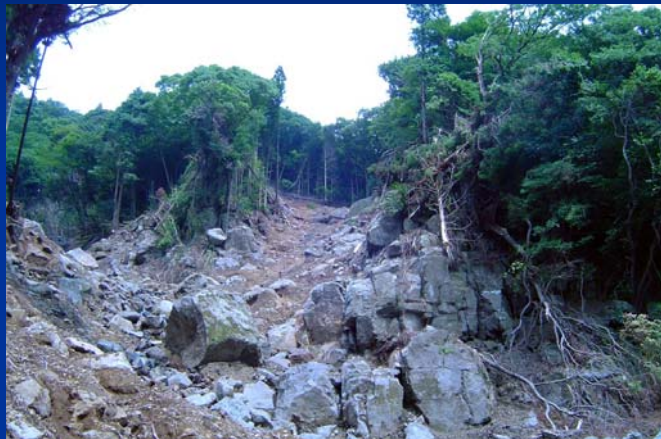
源頭部の崩壊状況  
表層崩壊の衝撃で溶結凝灰岩からなる急崖が崩壊

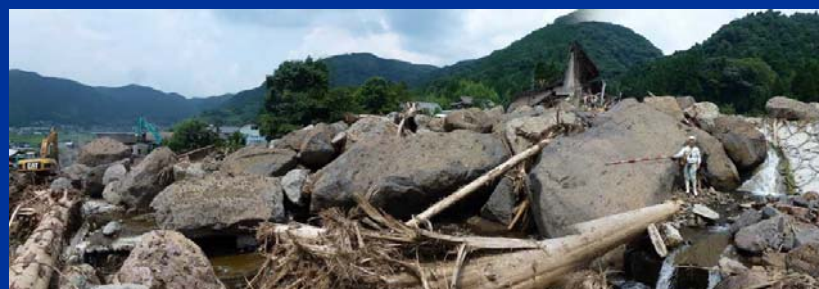
集落まで達した巨礫には、大きいものでは径5m大のものがみられる

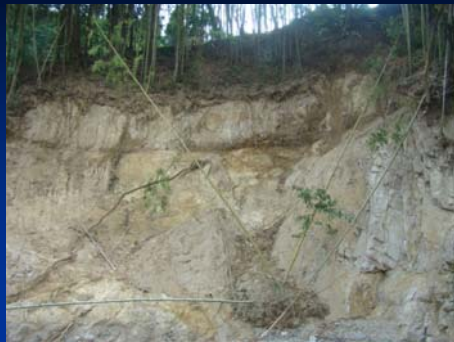
花崗閃緑岩に見られる  
水平方向の不連続面  
後からの衝上断層？

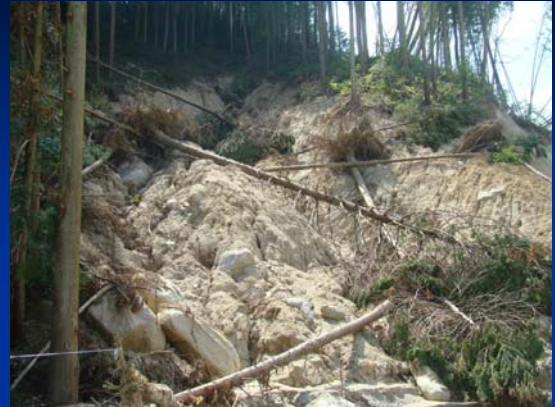
岩芯が玉石状に残留する強風化部

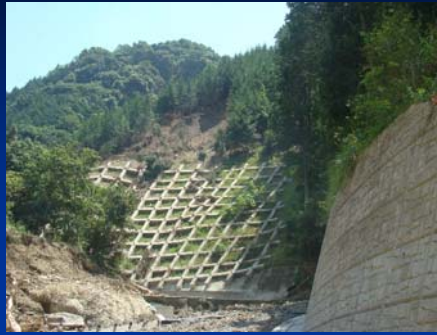
枠工は健全なまま残留  
上部斜面は崩壊  
路体は侵食される

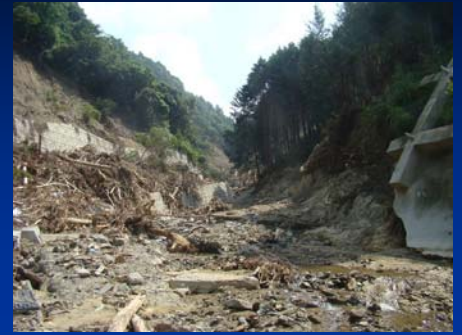
土石流流過域での侵食状況

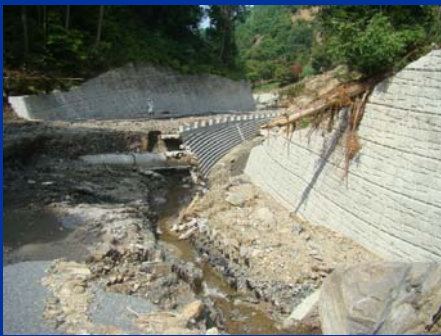
尾根近くで洗掘された路体  
急カーブする水衝部

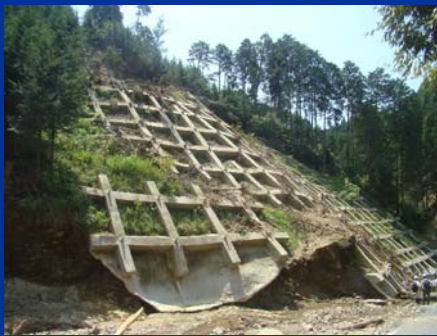
洗掘された枠工脚部

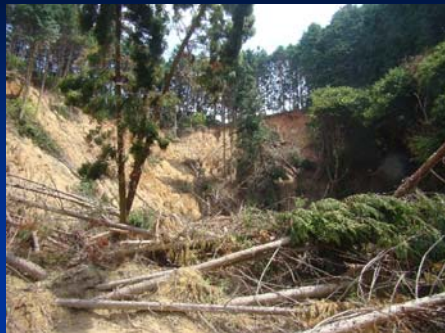
尾根近傍の大規模な崩壊(まさ土)

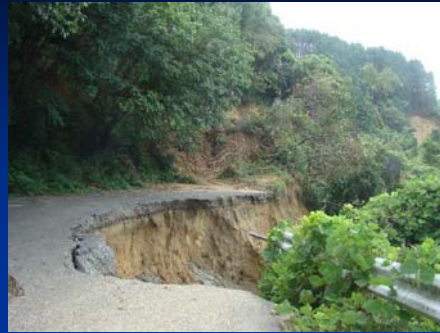
道路からの表流水による路肩の洗掘

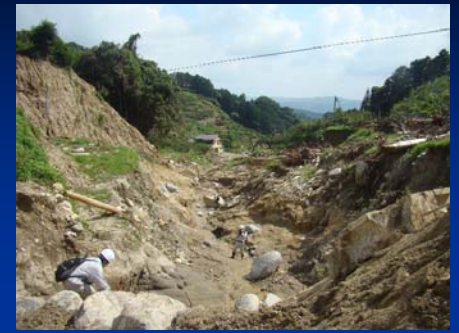
土石流流過域での侵食状況  
この先の谷出口に県道有り

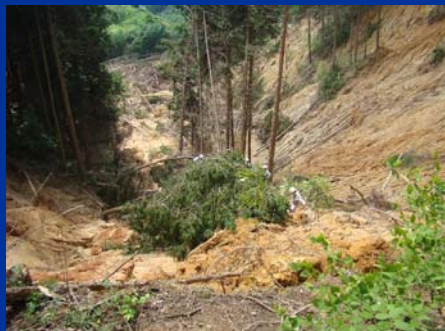
ボトルネック的に崩壊が進み、  
出口部の県道が土砂で埋積

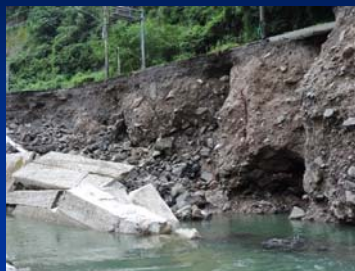
護岸擁壁の崩壊

\* 赤岩洞門から片切り盛りで建設されていた区間。建設当初から河川の洗堀により開口割れ目沿いに抉れていた岩盤の前面に擁壁を設けて岩塊主体の盛土を施していた。

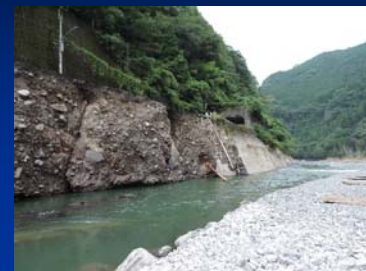
凝灰角礫岩は塊状で開口した割れ目が約10mで観察される

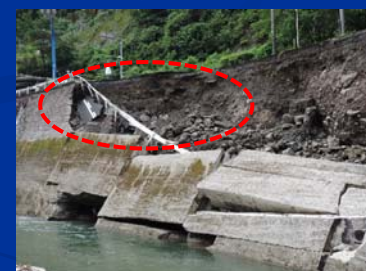
終点側で崩壊した護岸擁壁の背面は岩塊からなる盛土

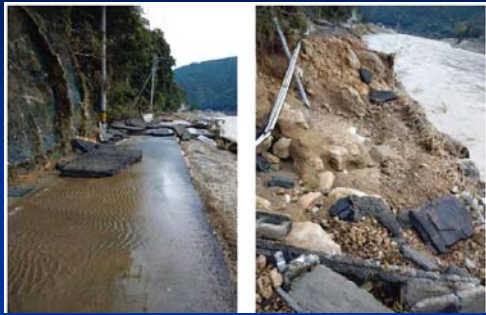
八代市坂本町付近の盛土崩壊  
\* 流水によって舗装が捲れた状況

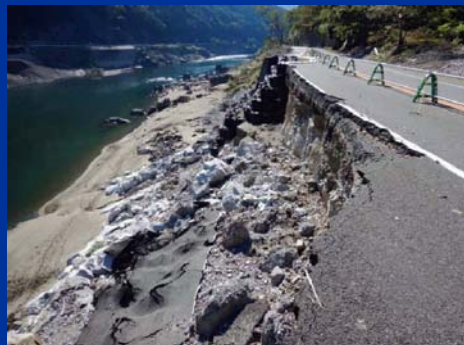
球磨村神瀬のブロック積み擁壁と盛土の崩壊  
\* 基盤岩は石灰岩

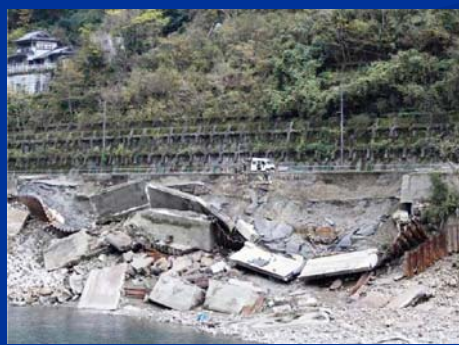
球磨村土留め壁の崩壊  
\* 斜面側ののり面保護工には変状が認められない。

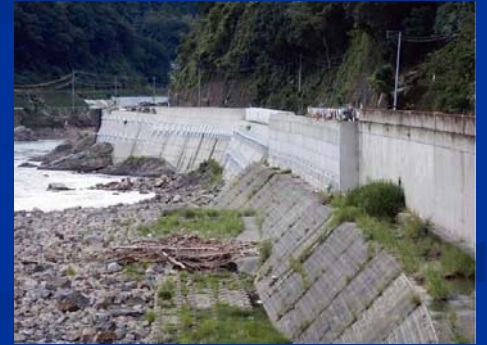
球磨村 親杭横パネル壁工は路面まで水位が上昇しても崩壊に至っていない。

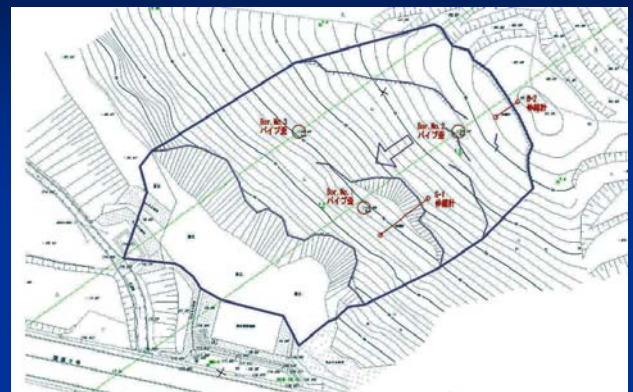
平面図 斜面の亀裂・段差

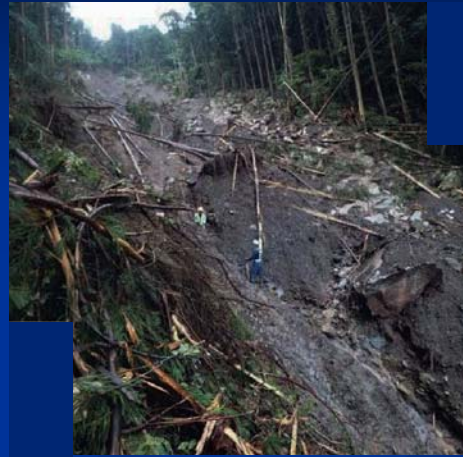
崩壊土砂の残留状況

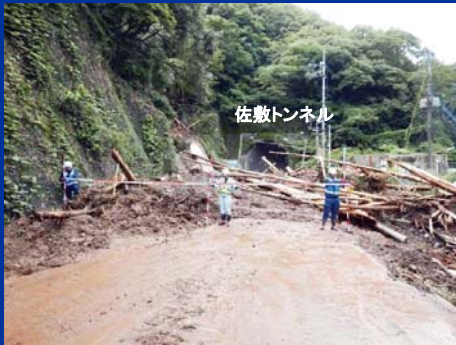
道路への立木・土砂の流出・堆積状況

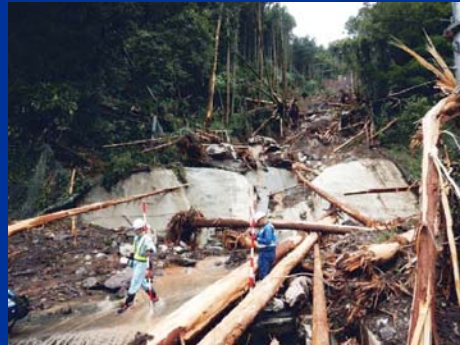
道路への出口付近の状況

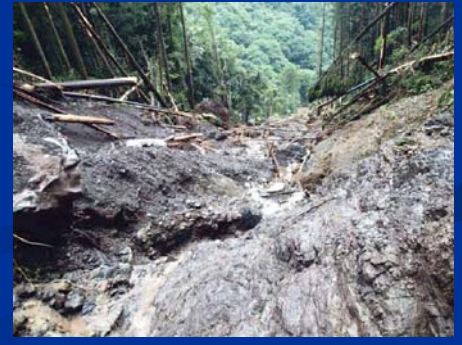
流過部の風化岩の露出状況

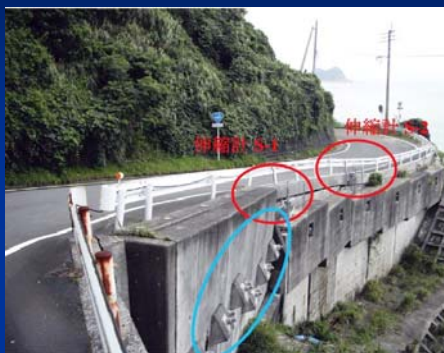
令和2年7月8日 路面のクラック拡大

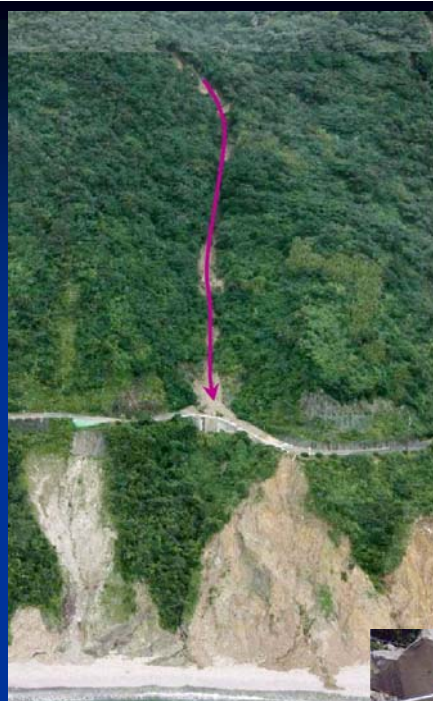
平成22年の崩壊と土石流出

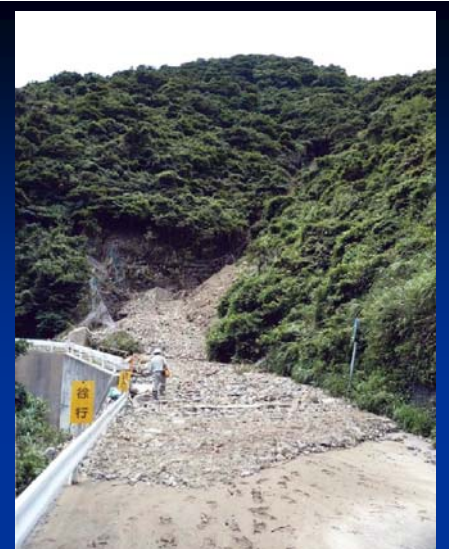
平成22年の崩壊 道路への土石流出状況

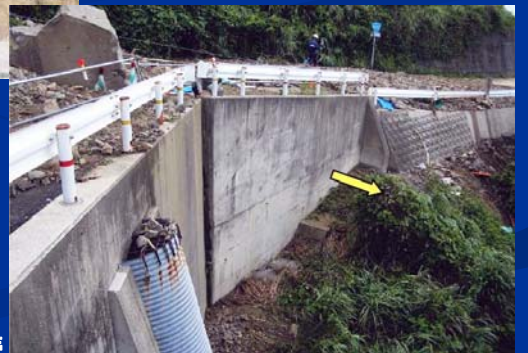
平成22年 擁壁の前倒れ状況

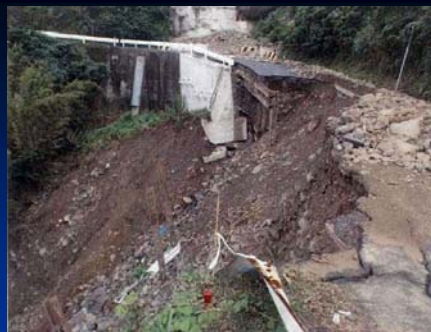
平成24年の路肩崩壊

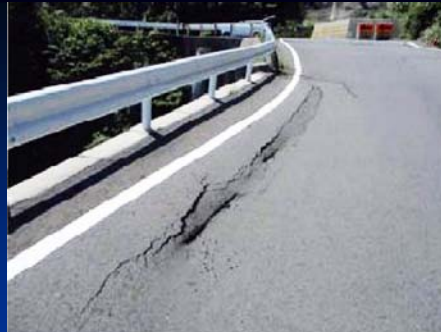
平成28年の路面陥没

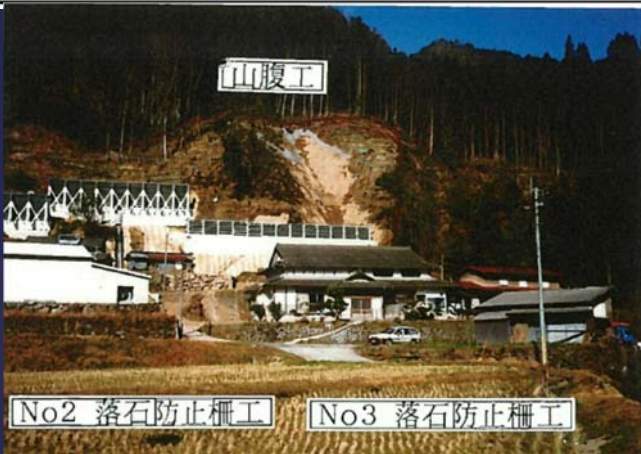
\* 落石防護工施工時の写真 崩壊前のCブロックにクサビ型崩壊があったことがうかがえる。

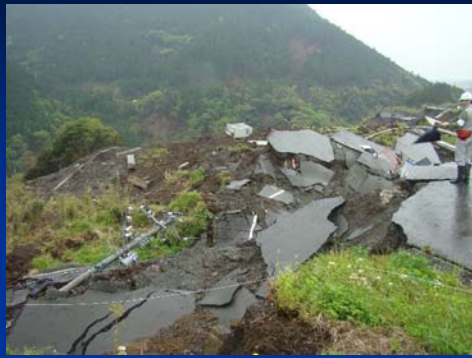
村道栃木-立野線 崩壊箇所

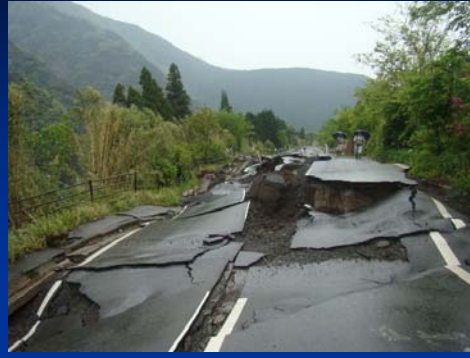
村道栃木-立野線 波打つ舗装面

\* 黒川と白川の合流部を跨ぐ阿蘇長陽大橋へ至る村道が道路下のV字谷に沿った岩盤崩壊のため白川側へ舗装面が押し出される変形をする。

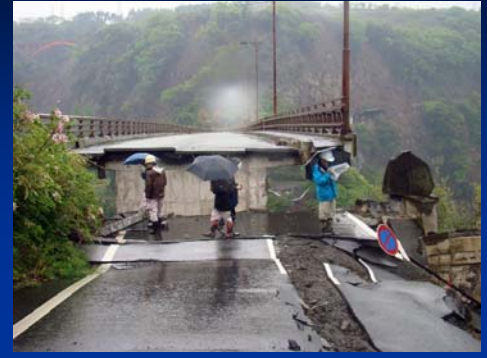
阿蘇長陽大橋の2m近い段差

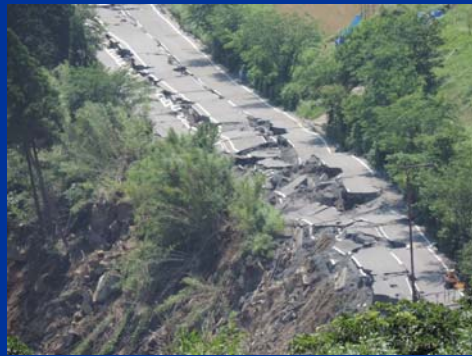
村道栃木-立野線の舗装の変形

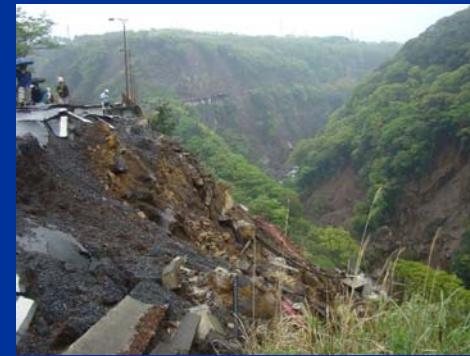
橋手前の白川に向かう斜面崩壊

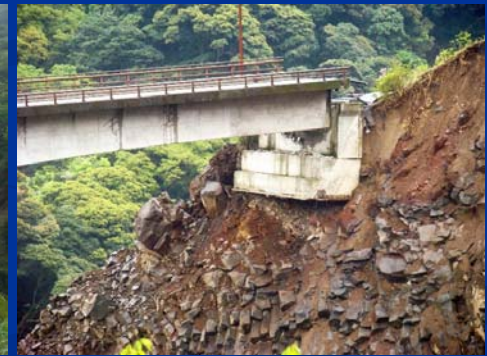
橋台周りの岩盤崩壊で不安定化
