# 地盤から見た“東日本大震災”

## 報告会資料

## 道路斜面と活断層

# 河川堤防と液状化

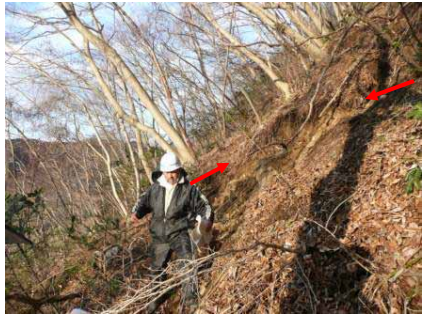
写真11 本震から約3日後の被災現場

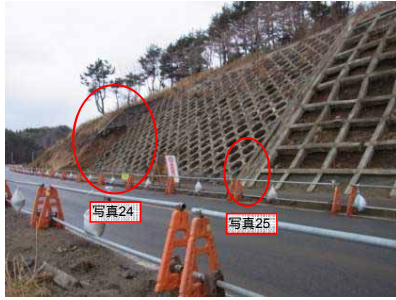
写真23 津波によるプレキャストのり枠工の被災現場

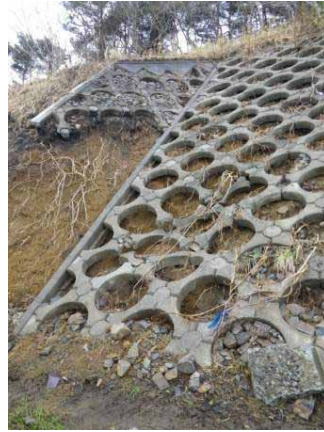
写真24 プレキャストのり枠工の被災状況

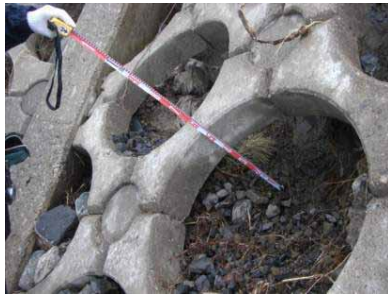
写真25 プレキャストのり枠工背後の土砂流出による隙間

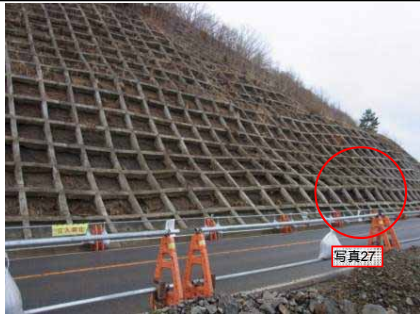
写真26 津波による現場打ちコンクリートのり枠工の被災現場

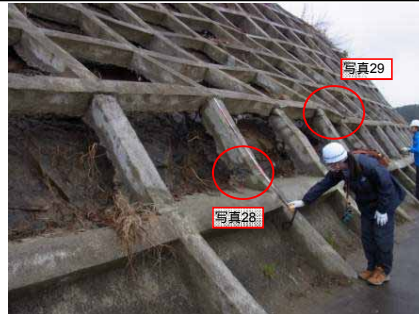
写真27 コンクリートのり枠工の被災状況

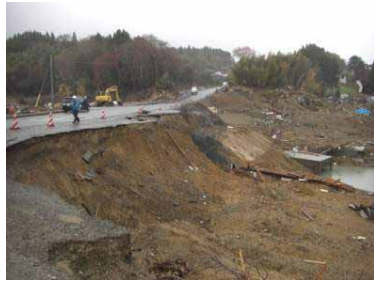
写真31 津波による盛土の被災

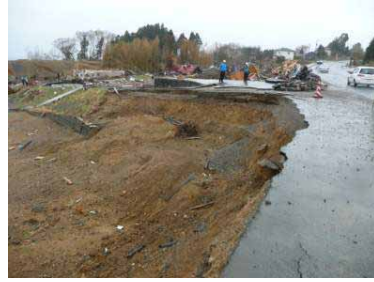
写真32 津波による盛土の被災  
盛土が流失した部分では下端の擁壁が失われた。

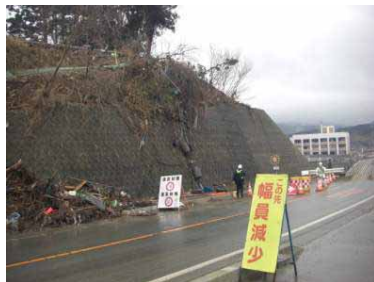
写真33 津波が襲来した切土のり面のコンクリートブロック積擁壁  
津波が擁壁の上端を越えたが、擁壁には被災がなかった。

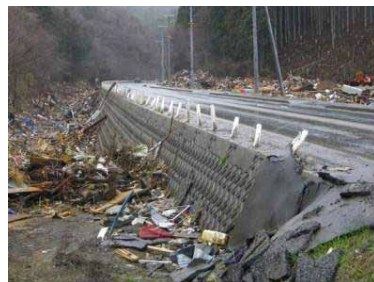
写真34 津波が襲来した道路盛土側面のコンクリートブロック積擁壁  
津波が道路面（盛土上面）を越えたが、擁壁には被災がなかった。

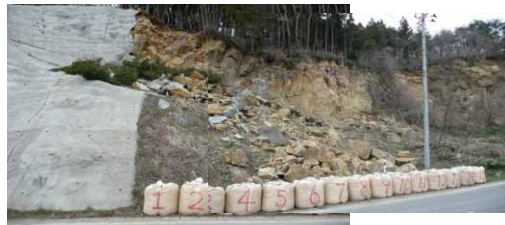
岩手県一関市巖美町下真坂(一般国道397号)のやや一関側  
(平成20年度災害で落ち残った古いモルタル箇所が崩壊。緩み残りありと推定)  
(左写真はH21.6月、右写真はH23.4月)

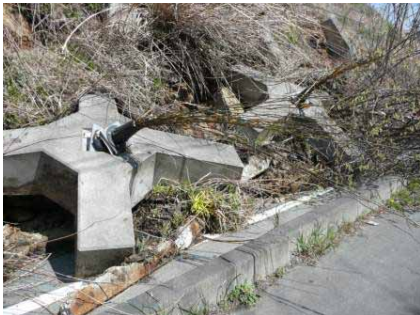
写真19 被災したグラウンドアンカー工

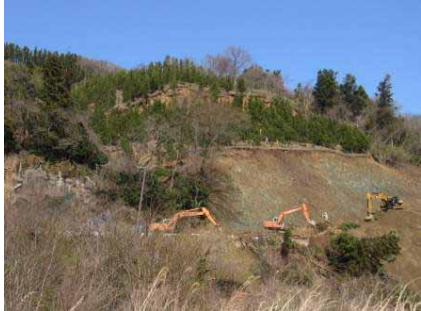
- ・幅100m高さ70m
- ・地すべり土量：不明(深さが不明のため)
- ・4月11日の余震で発生し県道を閉塞、自動車埋没で1名死亡。
- ・末端部の切土のり面に施工されていたグラウンドアンカー工が被災。

写真 - 11 地すべり部分の末端部

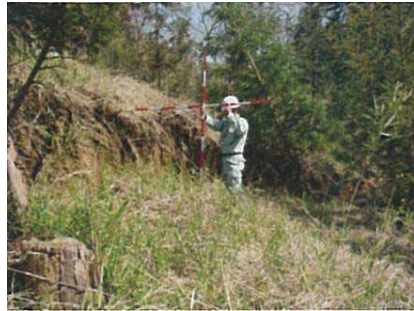
写真 - 12 滑落崖最上部と残存土塊との間の段差 (福島県より提供)

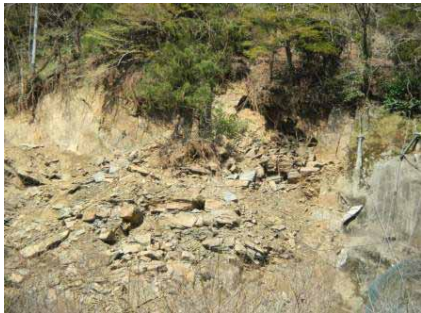
写真 - 13 岩盤崩壊部分

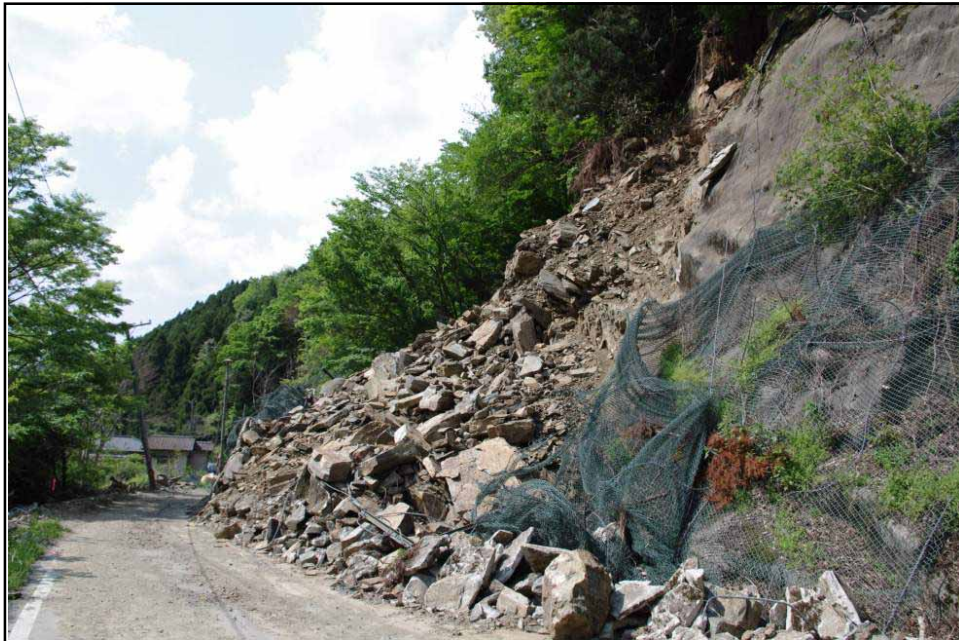
地すべり西側の隣接斜面の岩盤崩壊(トッピング構造が見える)

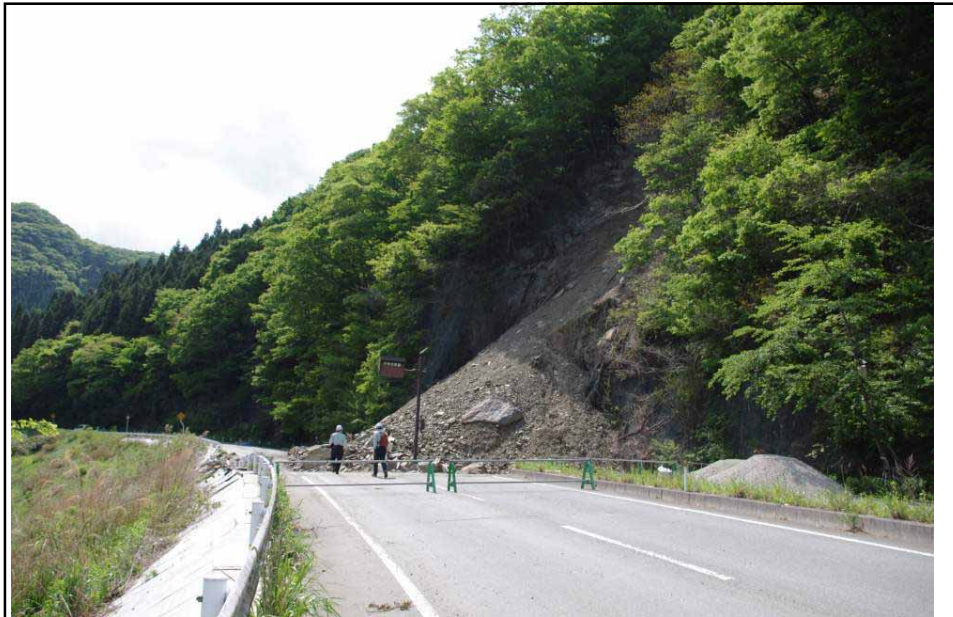
地すべり東側の岩盤崩壊  
(地震断層のすぐ西側。ただし崩壊時期は余震より少し後との情報)

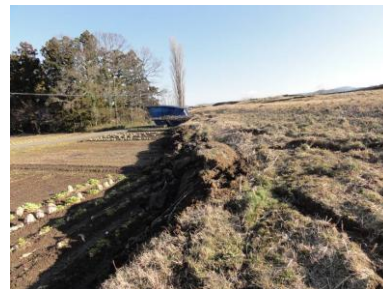
- ▶ 約800mにわたって天端が陥没。沈下量は最大で2m程度。
- ▶ 川裏側の耕作地を崩壊した堤体土が覆う。
- ▶ 堤体の亀裂内、川裏側崩土先端に噴砂痕あり。

川裏側の耕作地を覆う崩土

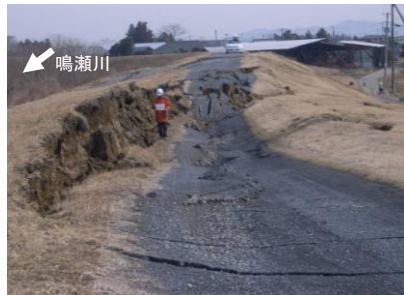
天端の沈下, 陥没 (3/13)

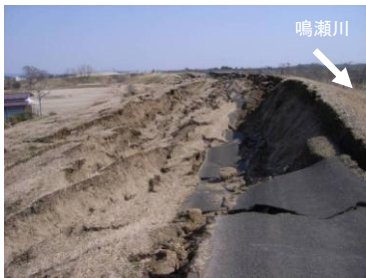
堤防天端~川裏側のり面の状況

- ▶ 堤体が川裏側に向かって大きく崩壊。
- ▶ 堤体内部の亀裂の中に噴砂痕あり。
- ▶ 基礎地盤に変形の痕跡が見られない一方で、崩土が耕作地を覆う。

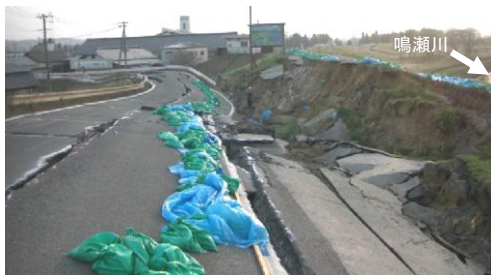
堤防天端～川裏側のり面の状況 (4/15)

- ▶ 川裏側に向かって堤防が崩壊。
- ▶ 川裏側では崩土が民地内の小屋を押しつぶしている。
- ▶ 裏のり尻部のブロック積み擁壁が前面側に倒壊。
- ▶ 周辺住民によれば、本震直後は道路天端が波打っていたが余震により徐々に平坦になってきた。本震直後は川裏側の崩土が民地に達していなかったなど、余震により変形が進行している様子。

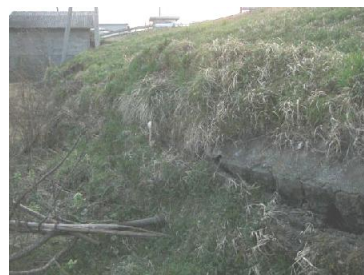
崩土に埋もれた石積み擁壁 (4/15)

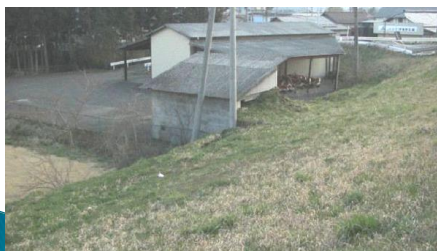
民地に達した崩土 (4/15)

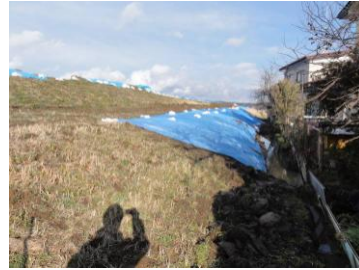
川裏側のり戻の状況 (3/16)

- ▶ 延長600m程度にわたって天端の縦断亀裂および陥没発生.
- ▶ 堤防天端に1m以上の沈下が発生.
- ▶ のり戻部で堤体がはらみ出していた. 崩土の一部は隣接する民家に達した.
- ▶ 堤体材料は細粒分を多く含有.
- ▶ 基礎地盤の表面は粘性土で覆われ, のり戻付近に噴砂痕は見られず.
- ▶ 表のり戻付近には水たまりを多数確認.

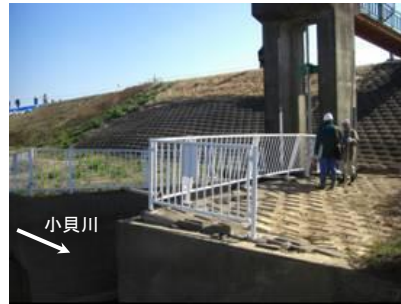
翼壁天端部の沈下 (3/18)

- ▶ 被災箇所直下流には吉沼用水樋管(土地改良区管理)があり、樋管直上の盛土部および川表側翼壁周辺に沈下が発生。また、管理橋が堤防側橋台より落座。
- ▶ 外観上からは、樋門およびゲートの損傷は見受けられず。
- ▶ 川裏側の取付水路は浮き上がり発生。その周辺で噴砂跡が見受けられた。

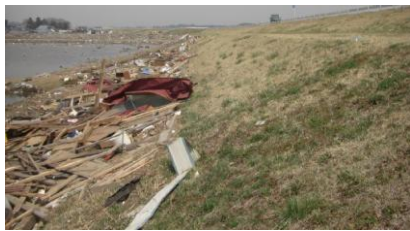
川裏のり尻部の状況 (4/15)

- ▶ 平成8年度に、耐震対策として裏小段にサンドコンパクションパイル (改良幅5.8m, 改良率10.29%) を打設。
- ▶ 津波による堤内地の浸水、堤内地盤の侵食は見られたものの、地震動による堤防の沈下・変形の痕跡は見られず。

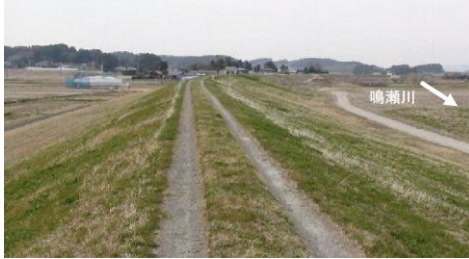
⑤鳴瀬川右岸14.7k+90～14.9k+70  
(木間塚上流地区:対策箇所)

川表～天端～川裏の状況 (4/15)

- ▶ 2003年7月宮城県北部の地震により被災し、本復旧時に堤体改良、基礎地盤の浅層改良が施された箇所。
- ▶ 今回の地震による変状は特に認められない。

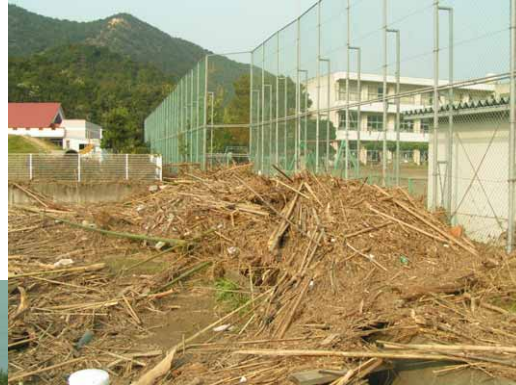
新川左岸に流木と共に堆積する車両(高松市川島町)

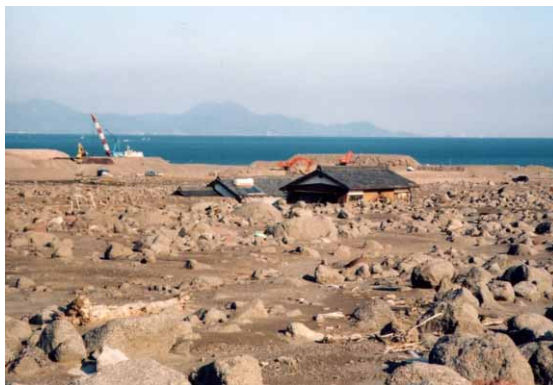
土石流で埋没した家屋
