## 横坑内ボーリング作業の安全管理

(株) アサノ大成基礎エンジニアリング ○齊藤倫久, 廣瀬義純

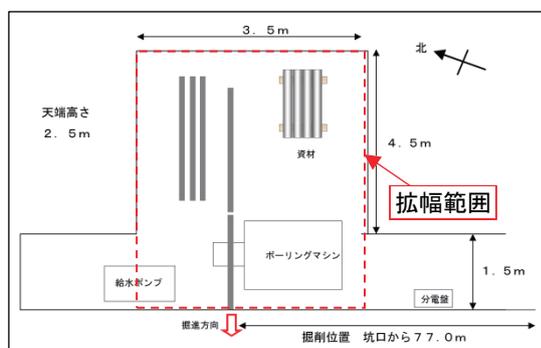
図-1 ボーリング作業箇所(拡幅後)の概略図

今回の調査では、2本の横坑(昭和60年と平成10年施工)の内部で、長さ70mの水平ボーリングを行った。作業に最低限必要となる空間は、横坑掘削の専門業者に委託して、ボーリング調査前に幅4.5m×3.5m、高さ2.5mの範囲で拡幅工事をして設けた(図-1)。

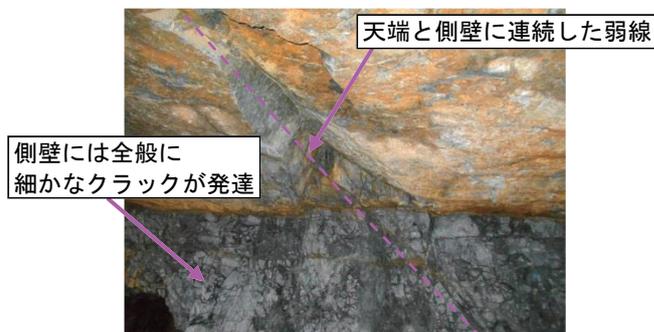
写真-1 ボーリング作業箇所の弱線とクラック

ボーリング作業箇所の岩盤は、天端と側壁に連続した弱線やクラックが発達する亀裂性岩盤であった(写真-1)。これより、地震やボーリングの振動等によって、弱線やクラックの緩みが進行し、落盤・落石事故が発生する可能性が懸念された。本来、このような亀裂性岩盤ではロ

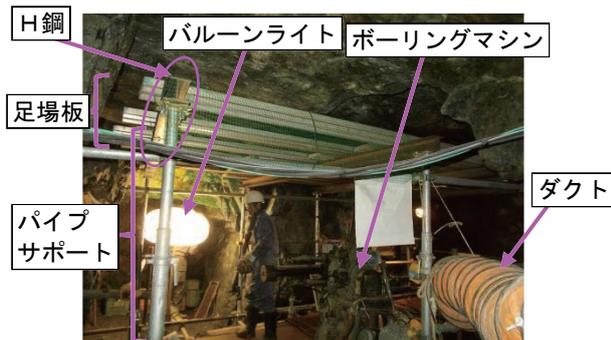
写真-2 ポーリング作業箇所の仮設備状況

- ・H鋼を主材、パイプサポートを柱として支保を組み、アルミ製の足場板を渡して天端を保護した(写真-2)。
- ・横坑は幅1.5mと狭いため、資材は人力運搬可能なものに限定された。H鋼は、想定される落石の最大重量10kNに対し耐久性能を保持できるものとして、100H型(長さは3.5m)を採用した。H鋼は重量0.6kN程度であり、

- パイプサポートは、許容強度（重量）20kNのMB-4型を採用した。H鋼には両端に穴を開け、ボルトを用いてパイプサポートと確実に固定した。現場合合せの工夫として、片側の穴の数はパイプサポートの穴の数（4箇所）よりも多い6箇所とした。支保工の建込み間隔は1.5mとし、パイプサポート同士を単管とクランプで縦横方向に連結し、転倒・倒壊・ねじれを防止した。
- 足場板の上には5cm四方程度の網目のネットを被せ、拳大の石を受け止められるようにした。
- 支保工の仮設撤去時は、落石の衝撃を吸収するバックプロテクターを装着して作業を行った。
- 日々の安全管理として、それぞれの横坑について、各5箇所程度クラックや緩みの定点観測箇所を設け、毎日の作業開始前に目視で観察（一部クラックスケールで計測）し、クラックの変化を点検表に記録した（表-1）。
- 作業員には、作業中の天端や側壁からの落石の有無を毎日の作業報告時にあわせて報告することの他に、KY用紙にも記録を残すことを指示し実施させた。

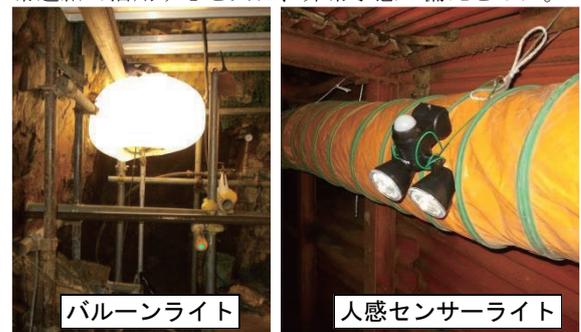
写真-3 現場で使用した照明器具

(左:ポーリング作業箇所, 右:通路)

- ポーリング作業場の照明器具は、手元が見えて、かつ照明の眩しさで作業に支障がない照度として 100 ルクスを目安とし、3 ワルーメンスのバルーンライトを採用した（写真-3：左）。
- 通路は、歩行中のつまずき・転倒防止に必要な照度として、200 ルーメンスの乾電池式の人感センサー付きライトを 5m おきに設置した（写真-3：右）。
- 坑口付近は、既設支保工の天端が低く、頭部が接触する危険があるため、点滅灯を設置して視認性を高めた。
- 連絡手段は、各作業員にトランシーバーを貸与して日常連絡で活用すると共に、非常事態の備えとした。
