全天球カメラと VR ゴーグルを用いた集水井点検事例

基礎地盤コンサルタンツ株式会社 星元 誠斗

本稿では、安全かつ効率的に点検することを目的として、地表より集水井内部に全天球カメラを挿入し、撮影した動画及び画像をもとに PC や VR ゴーグルを用いて目視点検を実施した事例を紹介する。

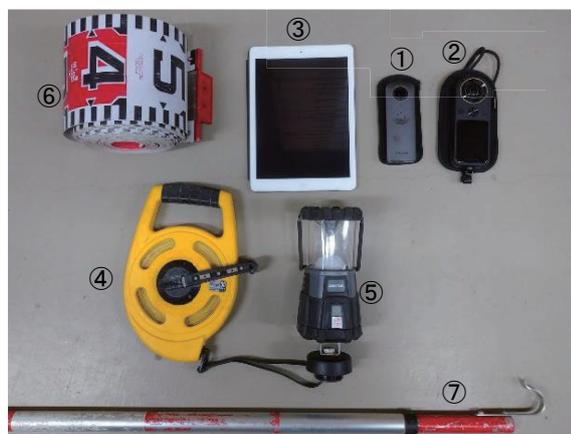
写真-1 使用機材一覧

使用機器を表-1、全天球カメラの性能を表-2に示す。

名称	型式・性能
全天球カメラ	① RICOH 製 THETA V
	② KANDAO 製 QooCam8K
タブレット端末	③ Apple 製 iPad Air
巻尺	④ 50m
ランタン	⑤ GENTOS 製 EX-000R
リボンロッド	⑥ 20m×2 本
ポール	⑦ 2m(フック付)

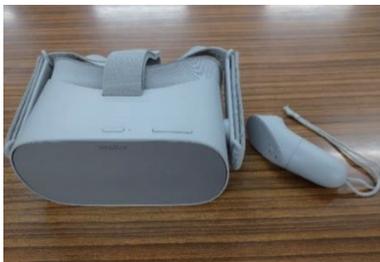
写真-5 使用したVRゴーグル(Oculus製 Oculus Go)

本点検における動画や画像での目視点検は、PCでの確認作業のほかに、VRゴーグルを用いた目視点検も実施した。(写真-5)

全天球カメラで撮影した360度のパノラマ画像・動画をVRゴーグルに表示して観察することで、自分がその映像内にいる感覚(没入感)で見回せるため、実際に集水井内にいるような感覚で点検を行うことが可能となる。
