海外における調査ボーリング事例

(株)日興建設コンサルタント ○松田 将、砂川 尚之

日本政府によるトンガ王国向け ODA 事業(政府開発援助)の無償資金協力案件「風力発電システム整備計画」における地盤調査事例を報告する。

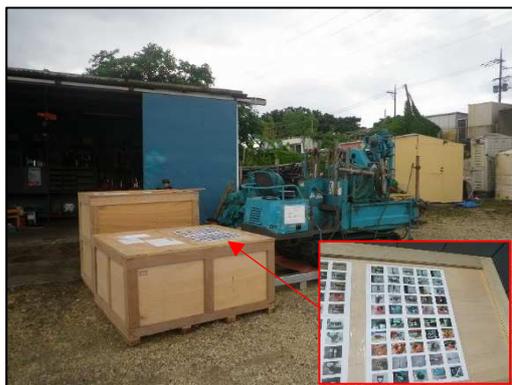
写真-1 資機材梱包状況

沖縄県内の梱包業者に依頼し、表-1 に示した資機材の梱包を依頼した。クローラー搭載のボーリングマシンは梱包不要であったが、フォークリフトでの移動となるため、メタル製の土台を作成し対応した。輸送する際は、機械類の燃料・オイルはすべて抜き取る必要があった。ロッドねじ切りなどに付着したグリスなどもすべて洗浄、ふき取るなどし、梱包した。クローラー搭載のボーリングマシンおよび梱装箱 3 箱(最長で 3.30m)は、10 フィートコンテナに収納した。

税関検査の対応として、輸送する資機材すべての写真を撮影し、ラミネート加工した写真資料をパッキングリストとともに梱包材に添付した(写真-1)。

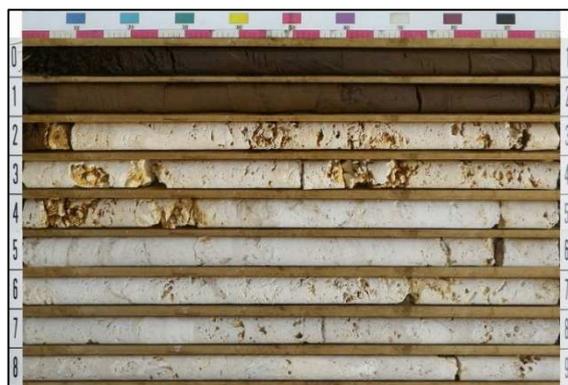
写真-2 コア写真

石灰岩層は、調査地全域において地表付近は空隙がやや多くみられ、空隙箇所は粘土分が充填される。コアは棒状を呈し、GL-5.00m 付近から空隙は減少する。最大コア長は 100cm であった。最も深い箇所まで 15m 掘削したが、削孔水は所々で逸水し、地下水位は確認されなかった。沖縄県中南部にみられる第四紀更新世の琉球石灰岩は、固結部と未固結部が不規則にみられることや、空洞が出現ことも多々ある一方で、調査地で確認された石灰岩は大部分が固結部しており、わずかな空隙は見られるものの、琉球石灰岩に比べ固結度は高いものが多くみられた。

ボーリング結果は写真-2に示すように、上位より層厚 2m 程度の粘土、下位は石灰岩であることが確認された。N 値は、粘土層で 7~15(平均 N 値=10.3)、石灰岩層はすべて N 値 50 以上であった。
