# 丸瀬川周辺の地形変化が著しい地域における 砂防堰堤工計画に伴う地質リスク調査の事例

明治コンサルタント株式会社 ○ 林 郁真, 溝上 雅宏  
網走建設管理部遠軽出張所 仁禮 恵昭, 津幡 俊法

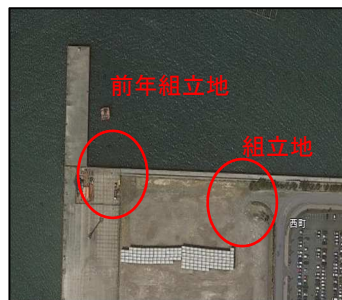
写真-1 スパット台船組立予定地

過去にも近隣の類似業務が行われた経緯があり、この時と同じ岸壁で組み立てを行うことを想定していた。(写真-1)しかし、岸壁の利用目的について見直され、工作物の作業場としての利用は禁止となっていた。そのため、隣接する野積場を作業場として借用したが、野積場から海までの離隔が大きく、島内唯一の100tクレーン車を手配しなければ海へ進水できない状況となった。(写真-2)

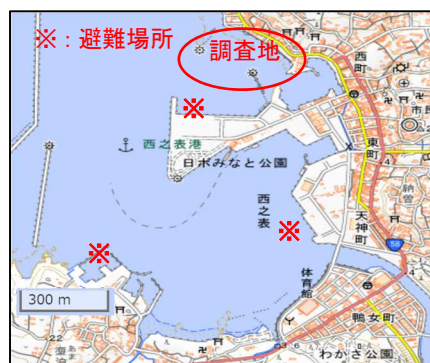
図-2 スパット台船避難地図<sup>1)</sup>

業務工期が夏だったため、台風についても対策が必要であった。通常では、スパット台船を陸に揚げ養生する機会が多いがクレーン車の手配がうまくいかない場合を想定した避難場所を確保する必要があった。そこで漁師等関係者に相談し、うねりが少なく湾内で波も比較的穏やかな場所でスパット台船を立ち上げ固定する方法を採用した。港湾管理者、漁場管理者に許可をもらい台風などの自然災害時の避難箇所を決めた。(図-2)避難開始判断基準は台風の予想進路に入った場合とし、速やかに避難を行い養生し台風が過ぎ去るまで待機することとした。

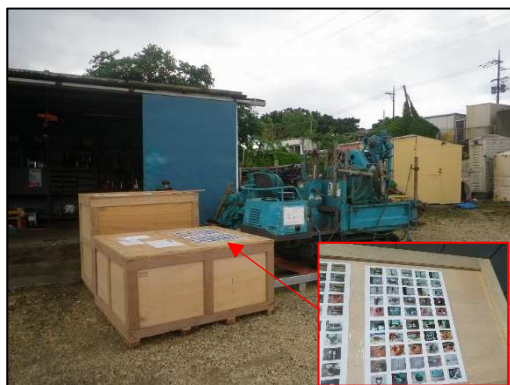
写真-1 資機材梱包状況

沖縄県内の梱包業者に依頼し、表-1 に示した資機材の梱包を依頼した。クローラー搭載のボーリングマシンは梱包不要であったが、フォークリフトでの移動となるため、メタル製の土台を作成し対応した。輸送する際は、機械類の燃料・オイルはすべて抜き取る必要があった。ロッドねじ切りなどに付着したグリスなどもすべて洗浄、ふき取るなどし、梱包した。クローラー搭載のボーリングマシンおよび梱装箱 3 箱(最長で 3.30m)は、10 フィートコンテナに収納した。

税関検査の対応として、輸送する資機材すべての写真を撮影し、ラミネート加工した写真資料をパッキングリストとともに梱包材に添付した(写真-1)。

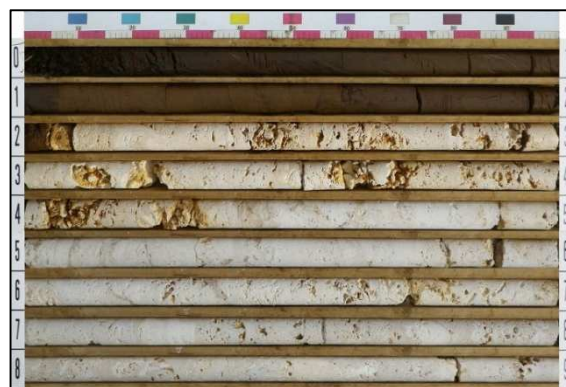
写真-2 コア写真

ボーリング結果は写真-2に示すように、上位より層厚 2m 程度の粘土、下位は石灰岩であることが確認された。N 値は、粘土層で7~15(平均 N 値=10.3)、石灰岩層はすべて N 値50以上であった。

石灰岩層は、調査地全域において地表付近は空隙がやや多くみられ、空隙箇所は粘土分が充填される。コアは棒状を呈し、GL-5.00m 付近から空隙は減少する。最大コア長は100cmであった。最も深い箇所では15m 掘削したが、削孔水は所々で逸水し、地下水位は確認されなかった。沖縄県中南部にみられる第四紀更新世の琉球石灰岩は、固結部と未固結部が不規則にみられることや、空洞が出現ことも多々ある一方で、調査地で確認された石灰岩は大部分が固結部しており、わずかな空隙は見られるものの、琉球石灰岩に比べ固結度は高いものが多くみられた。
