山体崩壊堆積物に対する堆積構造把握のための調査事例

株式会社レアックス ○大山 朝之, 向井 和行

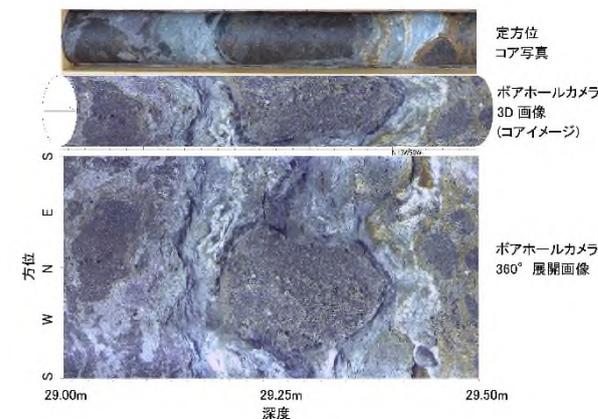
図-1 定方位コアとボアホールカメラ画像の対比例

表-1に示した不連続面について、ボアホールカメラ画像と定方位ボーリングコアを対比した（図-1）。その結果、両者はその深度や、地質構造の方向において、良好な一致を示し、ボーリング孔の状況等により、ボアホールカメラによる情報が不足する場合は、定方位ボーリングコアにより情報を補完できることが確認できた。

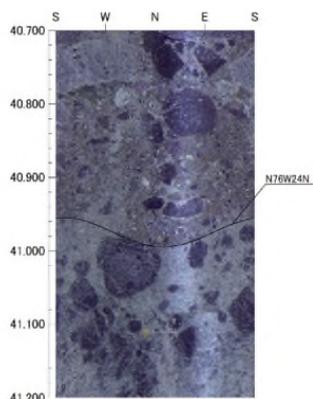
図-2 ボアホールカメラでとらえられた山体崩壊堆積物 (Rd) の下面構造 (B-1 孔 深度40.9~41.0m)

B-1孔の深度41m付近に、山体崩壊堆積物（Rd）の下面が確認され、ボアホールカメラで取得した走向傾斜はN76°W24°Nであった（図-2）。

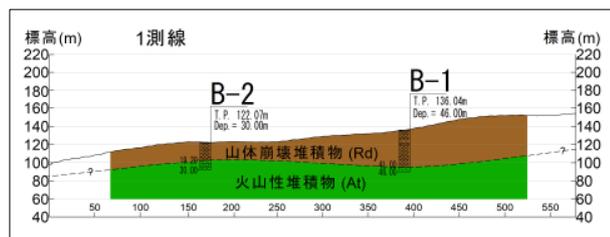
図-3 1測線 地質断面図

調査地域に分布する地質は、第四紀更新世の山体崩壊堆積物（Rd）とその基盤となる新第三紀中新世の火山性堆積物（At）である（図-3）。山体崩壊堆積物（Rd）は、硬質礫を含む未固結～弱固結の堆積物で、全体に凝灰角礫岩様の岩相を呈する。火山性堆積物（At）は、自破碎安山岩、安山岩、変質安山岩質火山角礫岩、火山円礫岩などの岩相からなり、広域的な熱水変質の影響が見られるものの、岩質は概ね硬質である。

ボーリングの2地点を直線で結んだ測線 (1測線) の断面図を作成し、山体崩壊堆積物 (Rd) の堆積構造を検討した (図-3)。その結果、B-1地点での山体崩壊堆積物 (Rd) 下面標高に比べて、より地盤標高の低い B-2地点の山体崩壊堆積物 (Rd) 下面の標高のほうが高く、地表面の起伏とは不調和であることが示された。

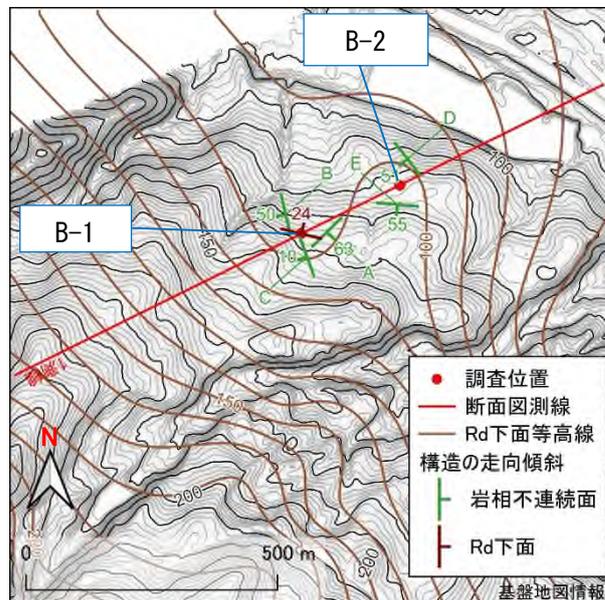
図-4 山体崩壊堆積物の下面等高線図とボアホールカメラ観察により得られた地質構造の走向傾斜

ボーリングは2地点で実施した（図-4）。ボーリングには「ACE ボーリングコア方位確認システム（NETIS 番号：HK-170014-A）」を用いて、高品質・定方位のボーリング

次に、本調査結果に既往調査結果を加えて作成した、山体崩壊堆積物 (Rd) の下面等高線図を図-4に示す。

地表面の傾斜方向を詳しく見た場合、標高150m付近より高標高部では概ね北東方向に傾斜しているが、標高150m付近より下では北向きに斜面方向を変える。一方、山体崩壊堆積物 (Rd) 下面も高標高部では北東に傾斜しているのに対し、B-1付近から傾斜方向を北向きに変えており、現地形と調和的な構造となる。前述のとおり B-1孔で確認された山体崩壊堆積物 (Rd) の下面構造は、N76°W24°N であり、同様に B-1孔地点の地形傾斜に調和的である。また、山体崩壊堆積物 (Rd) 下面はB-2付近で尾根状になっているが、これも概略的には現地形面の傾向と一致している。

滑動方向 (北～北東方向) とは一致しない (図-4)。また、コアの分離面を確認したところ、斜面の傾斜方向と調和的な条線や鏡肌のような、重力による変動を反映した現象は見られなかった。以上の特徴は、これらの岩相不連続面箇所が、現地形における地すべり変動を反映したものであることを示唆する。
