点 検 要 領

平成 18 年 9 月

本「点検要領」は、平成18年9月29日付け事務連絡（国土交通省 道路局 国道・防災課課長補佐、道路防災対策室課長補佐、地方道・環境課課長補佐、有料道路課課長補佐 連名）、「道路における災害危険箇所の再確認について」の実施要領、第4条（2）に該当するもので、参考資料として配布されたものである。

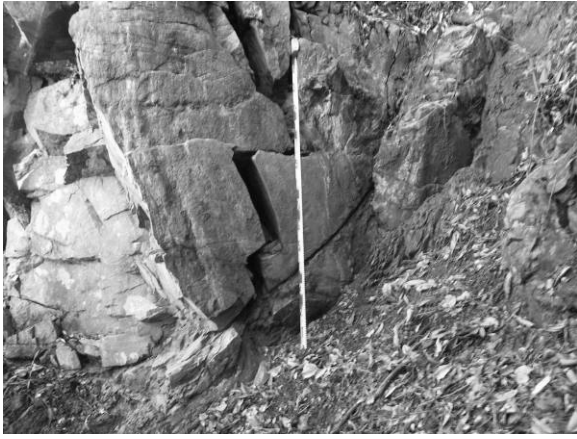
連続せず、雁行する亀裂

イ) 開口亀裂は連続していないが、雁行するもの。

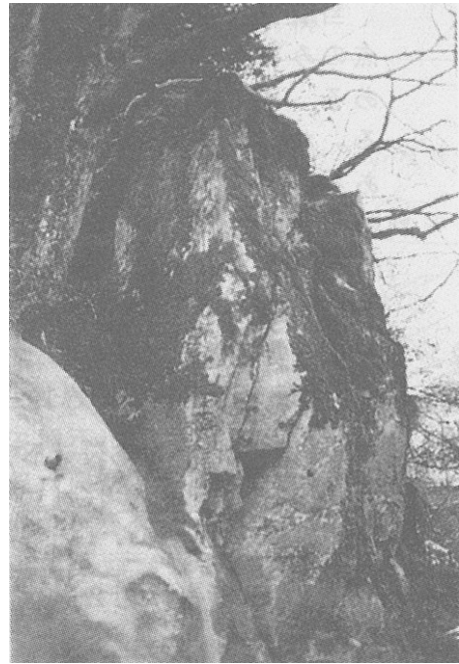
トップリングにより岩塊滑動している亀裂

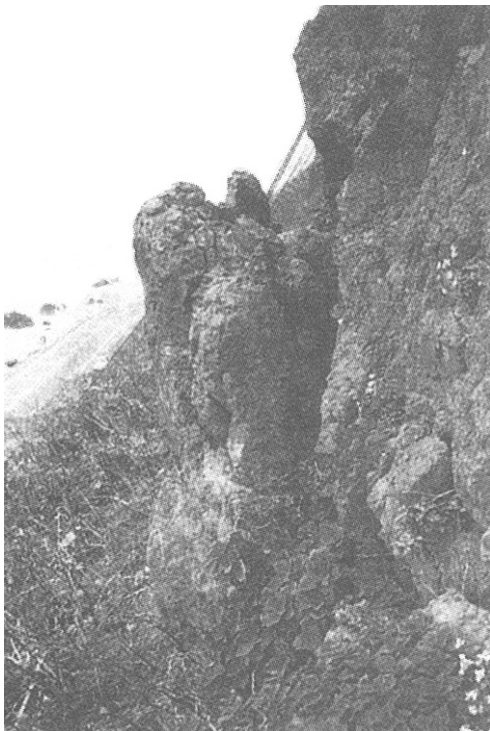
トップリングにより巨岩塊が前倒している亀裂

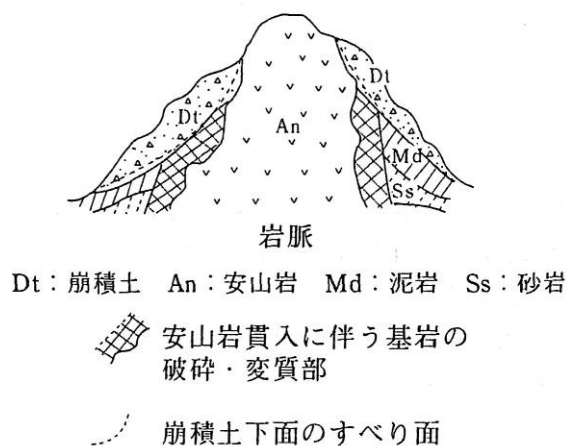
図-5.3.15 安山岩貫入に起因する  
崩積土地すべりのモデル
