平成18年度に改訂された 点検要領の概要

(災害危険箇所の抽出方法など)

平成30年9月

一般社団法人 全国地質調査業協会連合会

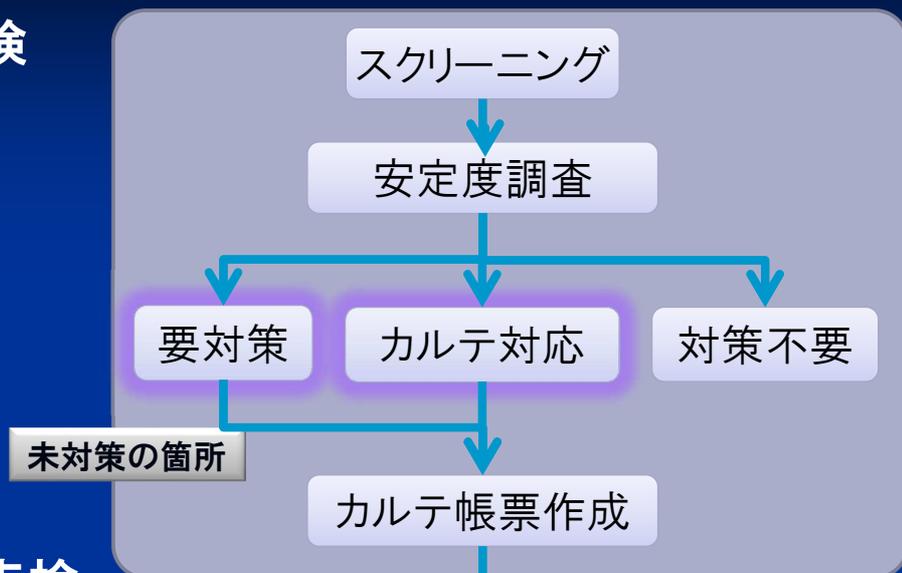
道路防災点検

道路防災点検とカルテ点検

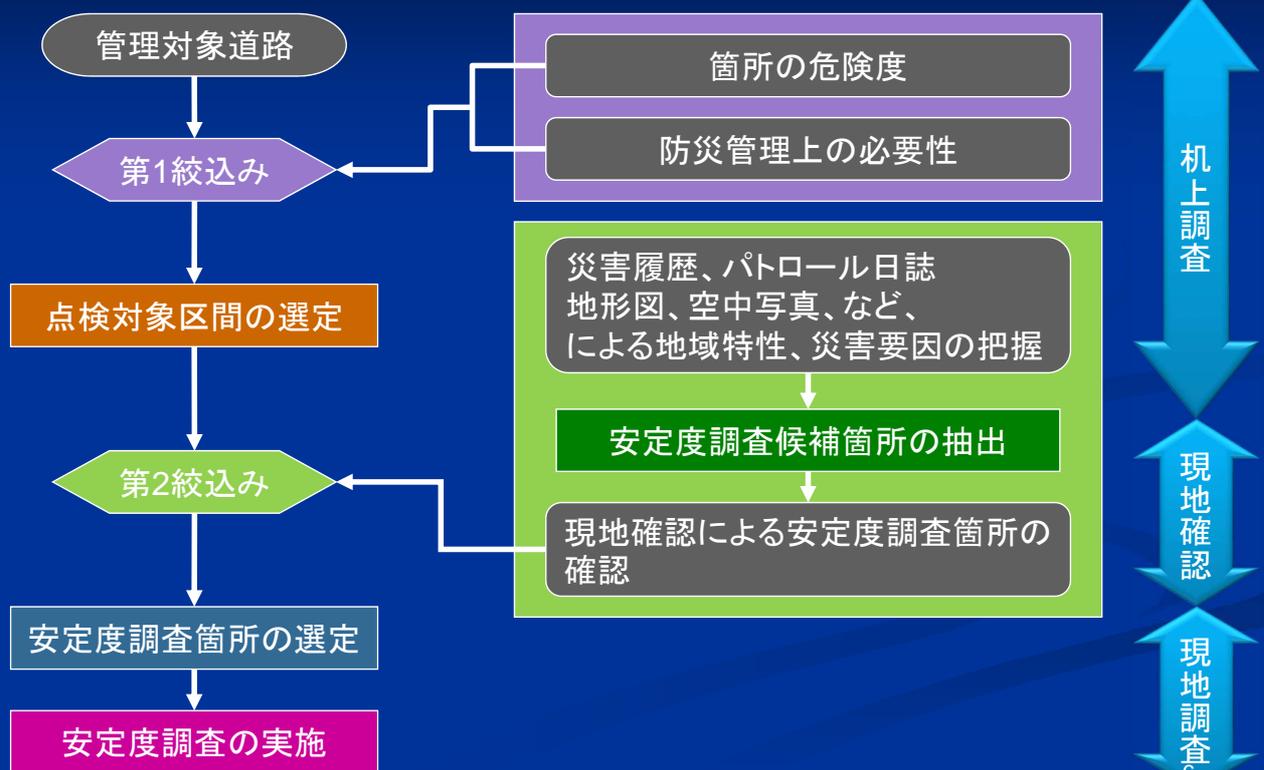
安定度調査箇所を2段階で絞込む

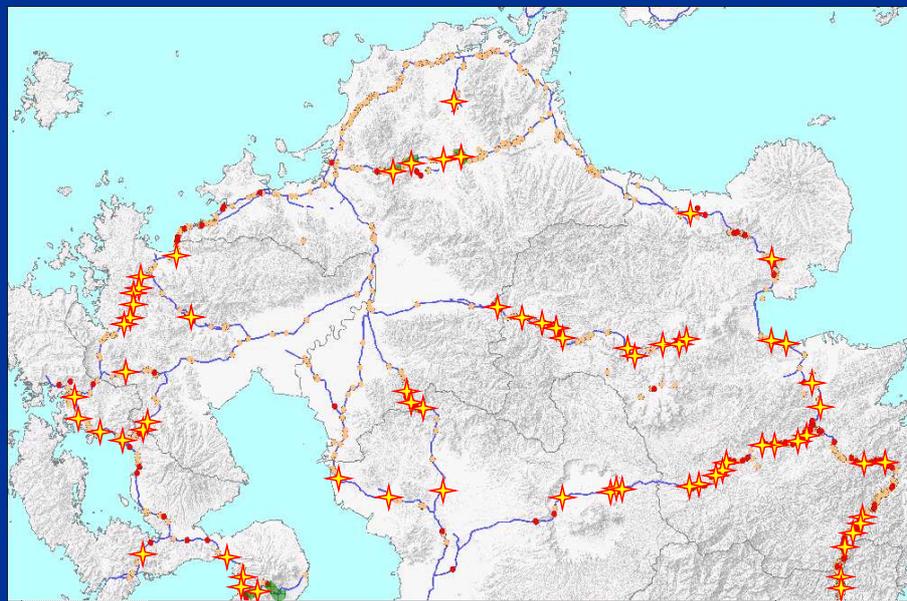
(対策未了箇所、災害履歴箇所など災害危険箇所の把握)

- あ) 要対策箇所のうち対策未了箇所 ●
- い) 道路災害発生箇所 ★・災害の兆候が認められる箇所 (カルテ点検など) ●
- う) 道路管理者が防災管理上必要と認める箇所 (通行規制指定区間など) ■

- 要対策
- カルテ対応
- ★ 災害発生箇所
- 事前通行規制
- 特殊通行規制

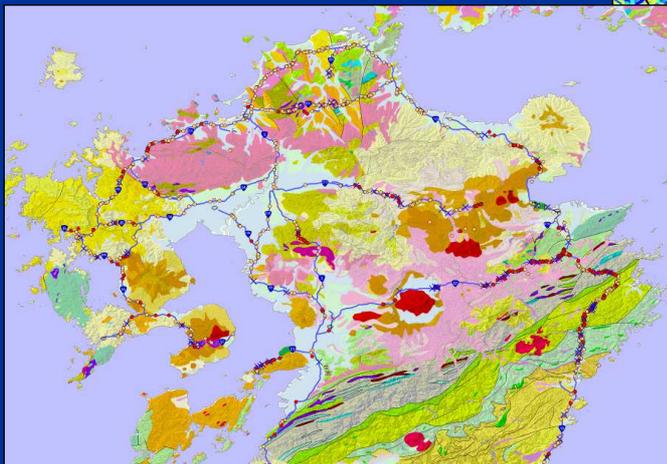
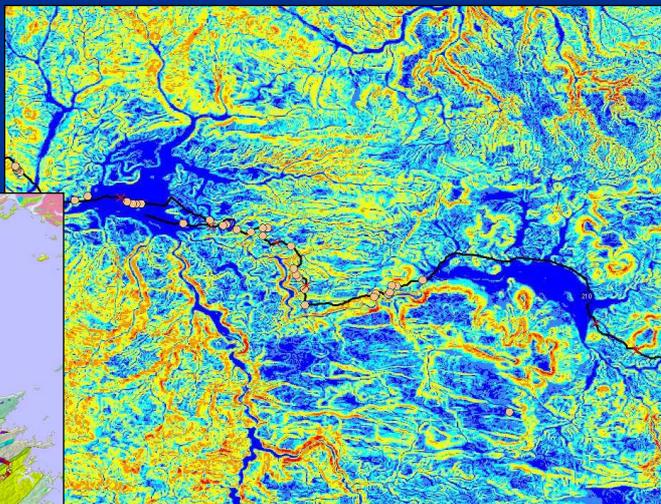
国土地理院 数値地図50mメッシュ(標高)より作成

産業技術総合研究所地質調査層総合センター
20万分の1 日本シームレス地質図より引用、加筆
<http://www.aist.go.jp/RIODB/db084/>

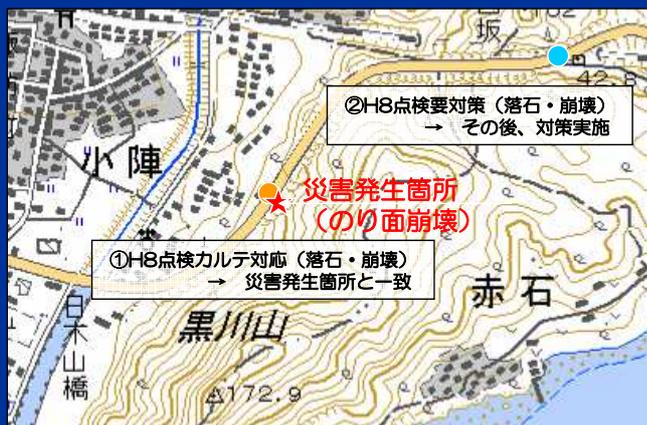
1/25,000地形図

- 当該地一帯は、地すべり地形が連続し、災害発生箇所も地すべりブロックに位置する
- 古い地すべりブロックでは、地すべり土塊の浸食が進み、道路沿い斜面に崩壊地形が発達している
- 地すべり土塊では岩盤がゆるんでいると考えられ、落石・崩壊に注意が必要である
- また、土石流にも注意が必要な地域である

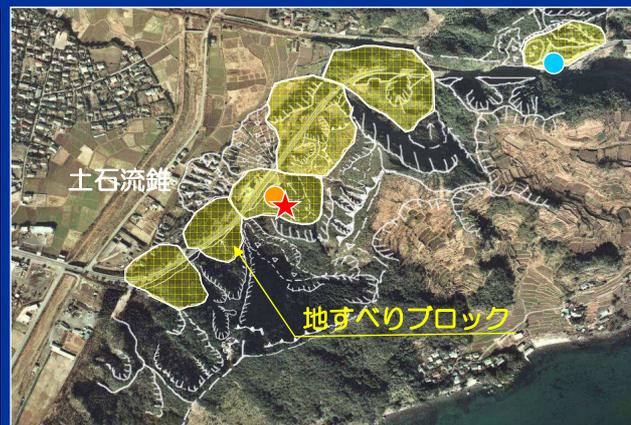
空中写真判読: 1974撮影 国土地理院

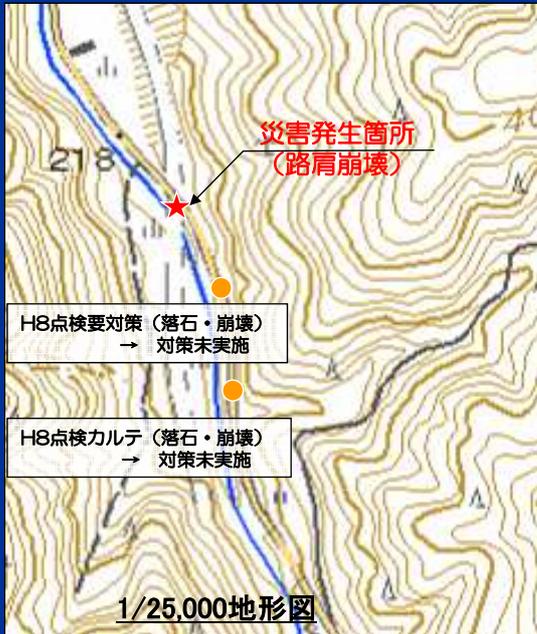
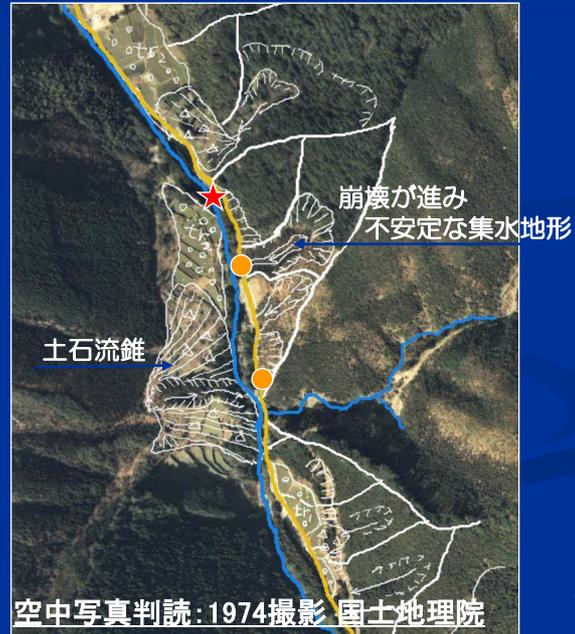
- 災害発生箇所は河川の攻撃斜面に位置する
- 道路対岸に3つの沢が合流する箇所があり、その出口に大きな土石流堆が形成されている
- 土石流により河川が道路側に押しやられ、災害箇所の南側（写真下側）は急斜面となっている
- H8点検は、遷急線の上部に形成された集水地形に着目した点検が実施されている

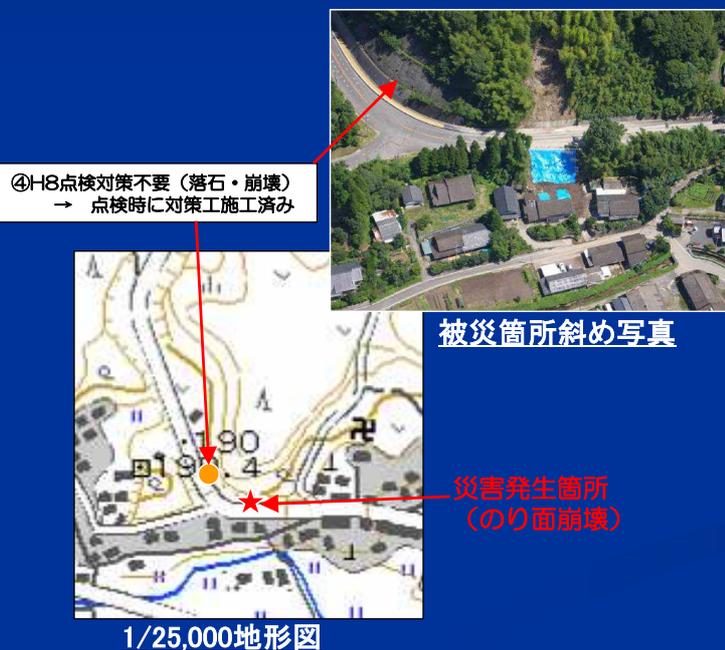
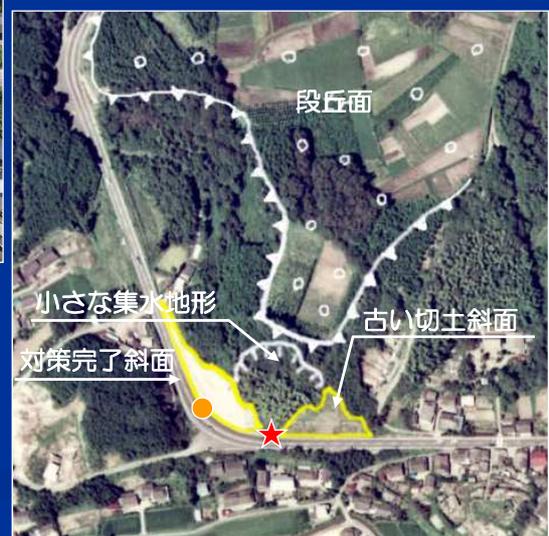
- 段丘面下にある、対策完了斜面と古い切土のり面に挟まれた小規模な自然斜面が崩壊
- 崩壊斜面は小さな集水地形を示す
- 斜面上部の平坦面には耕作地が有り、畑の畝が斜面方向に向かって伸びており、これに沿って表流水が斜面に集中したことが崩壊の原因であると推察される

空中写真判読: 1976撮影 国土地理院

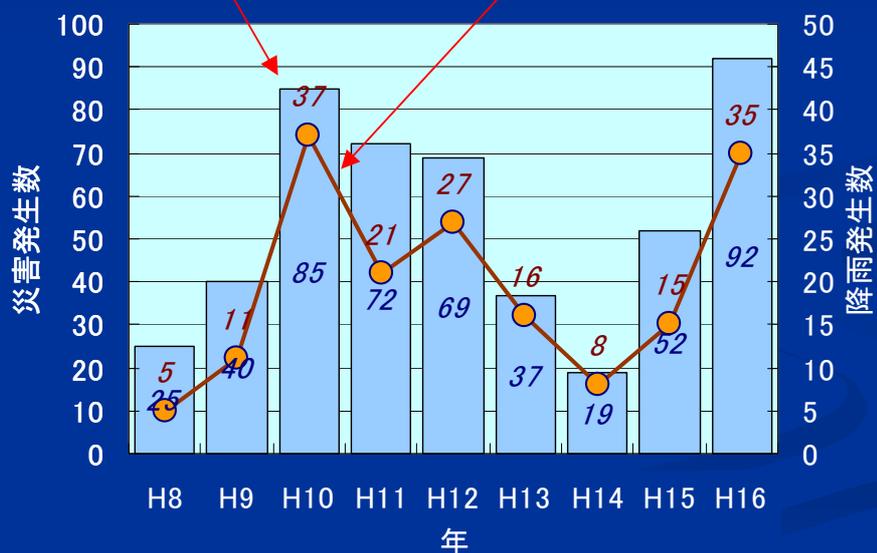
道路の通行に支障が生じた
災害の発生数(直轄国道)

その年に発生した時間50mm以上の
降雨の発生数(全国95箇所アメダス)

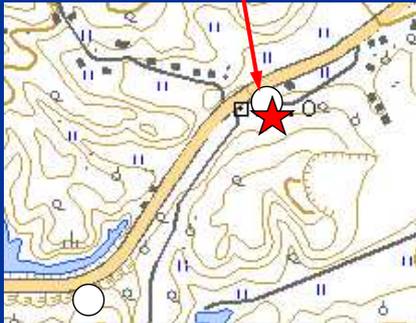
1/25,000地形図

- 災害箇所の道路は、沖積地の上を盛土で通過しており、道路山側には水路、民家が有りその背後に斜面がある。崩壊斜面は、凸型斜面の先端部に位置する
- 標高差50m程度の低い丘陵の道路へ面した斜面には、地すべり地形が判読できる。
- 山頂付近に明瞭な滑落崖があり、その他に2つ滑落崖が判読できる。

災害箇所(地すべり)

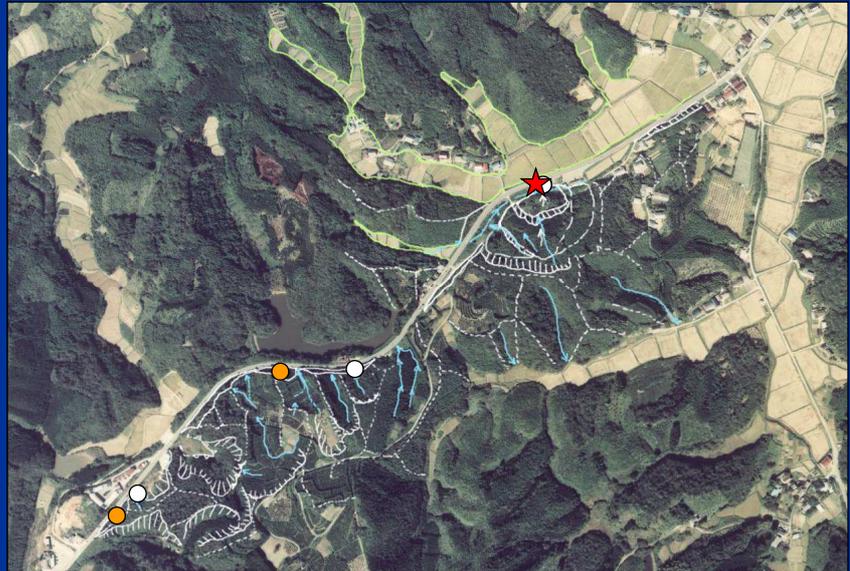
空中写真判読: 1977撮影 国土地理院 21

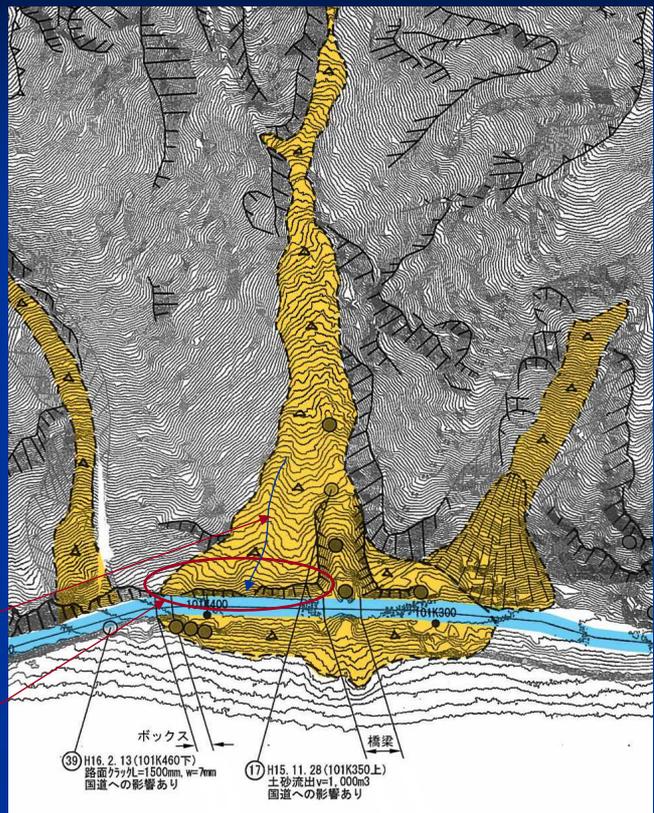
のり面の上部に、通常は水の流れていない沢地形が発達している

土石流末端部を切土で道路が通過する部分

レーザープロファイラにより取得したコンターマップ(1mコンター)

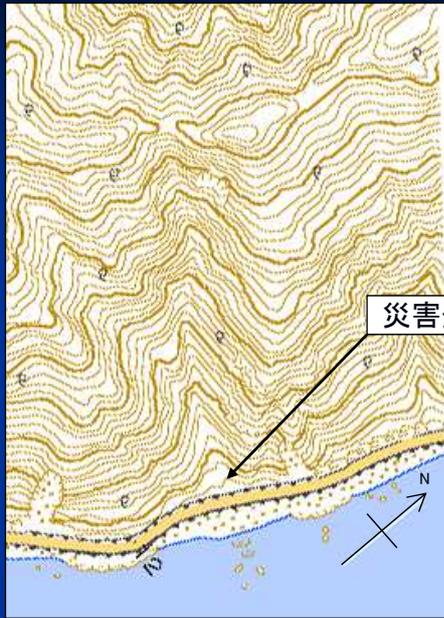
国土地理院の数値地図25000
(地図画像)「入木」より引用・加筆

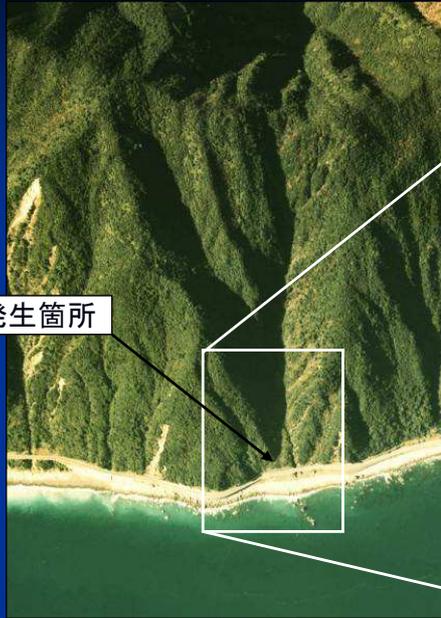
国土地理院撮影の空中写真
(1975撮影)より引用・加筆

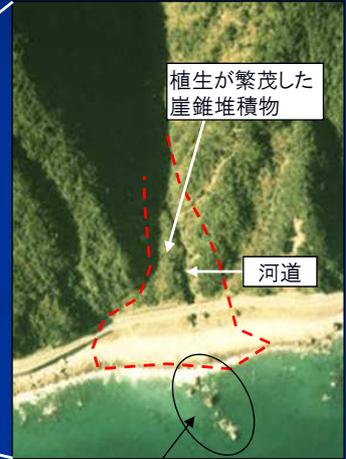
海岸に見られるかつての
土石流の痕跡

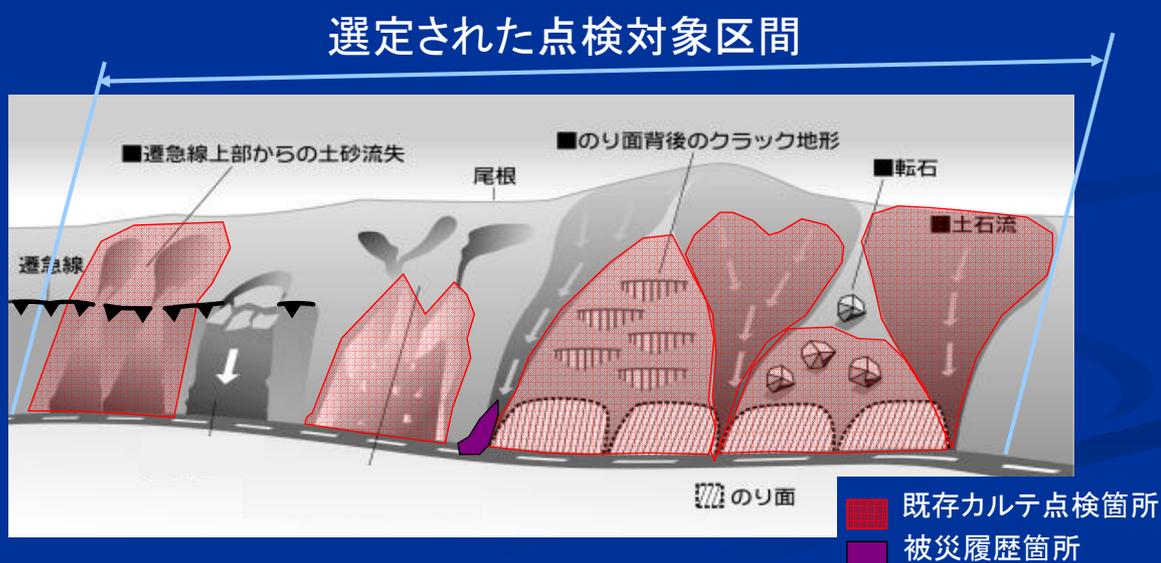
- 防災カルテなど既存点検記録を有効に活用し、合理的に点検を行う

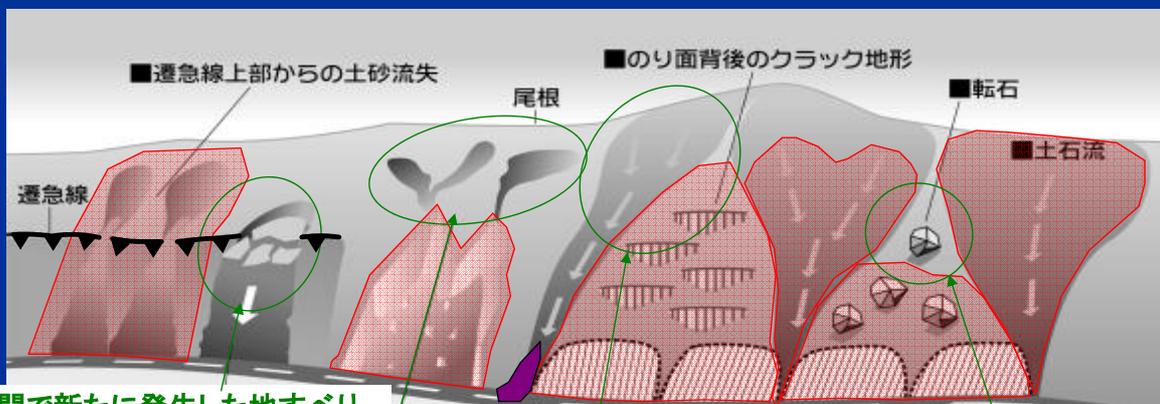
■ 地域特性の把握・災害要因の判読

10年間で新たに発生した地すべり

崖錐斜面上に崩落地形が発達

0次谷上部の表土が不安定

カルテ範囲外の浮石

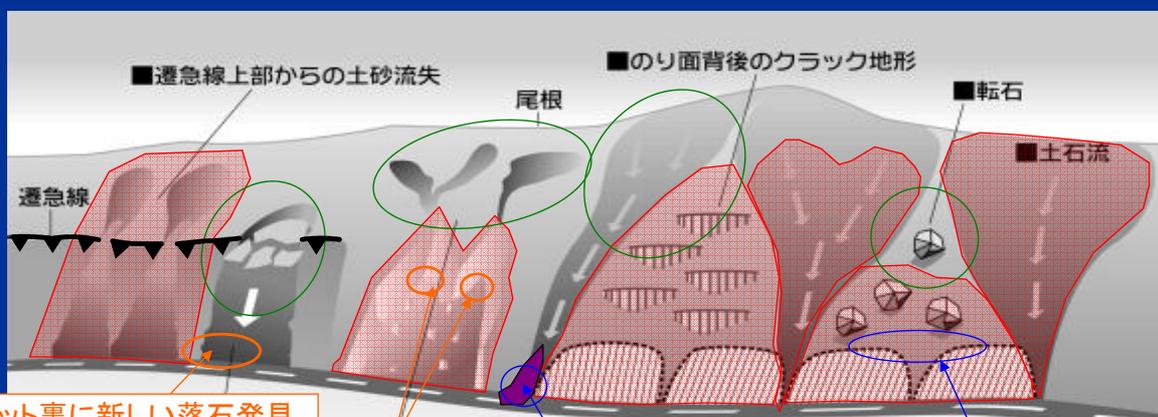
■ 現地確認にもとづく安定度調査箇所の選定

ネット裏に新しい落石発見

新しい土砂が崖錐表面を被覆

災害後の対策により斜面
上方から同程度の災害
が発生しても道路は安全

既存の落石対策工で捕捉可能

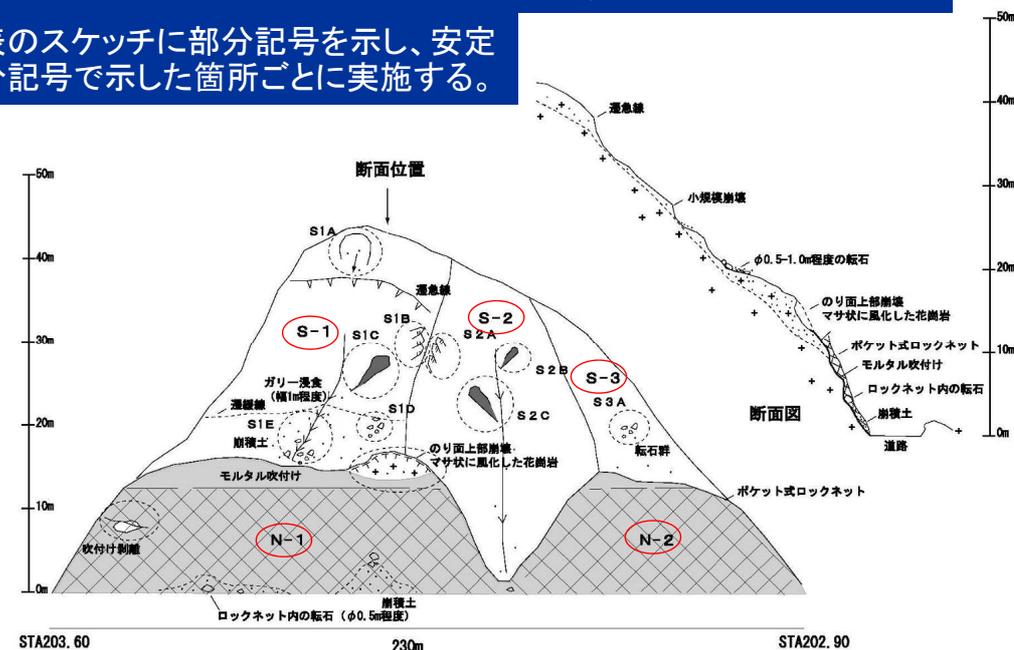
一つの点検箇所でも、点検箇所の中に斜面状況や危険度の異なる部分が存在し、安定度調査表をその部分ごとに作成した方が合理的な場合

箇所別記録表のスケッチに部分記号を示し、安定度調査は部分記号で示した箇所ごとに実施する。
