## 施工業者のための斜面崩壊による 労働災害防止ガイドブック

施工業者のための斜面崩壊による  
労働災害防止ガイドブック

- 1) 平成20年度 全地連 新マーケット創出・提案型事業  
「土工事中の安全管理レベル判定ガイドラインの作成」
- 2) 上記成果を、施工業者の方に活用してもらうため、  
「施工業者のための斜面崩壊による  
労働災害防止ガイドブック」を作成

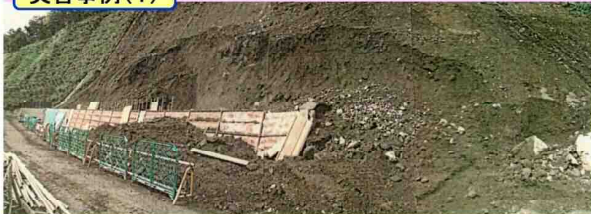
### 災害事例(1)

事業概要: 治山工事(福島県)  
 工事内容: コンクリート防護壁の型枠取り外し作業中  
 災害概要: 高さ3mのコンクリート防護壁型枠取り外し作業中、防護壁傍の法面(勾配約60度)が幅約20m、高さ10mにわたって崩壊し、防護壁と法面の間で作業していた3名の労働者が崩壊した土砂に埋まり、2名が全身圧迫による窒息死、1名が肩・足等を骨折した。  
 被災状況: 2名死亡、1名被災

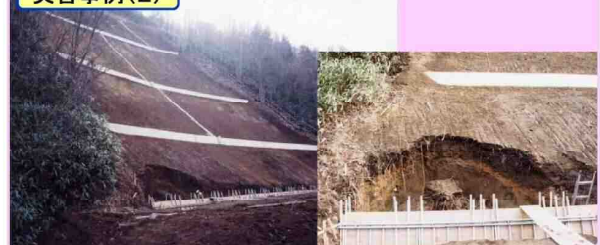
### 災害事例(2)

事業概要: 自然災害復旧工事(秋田県)  
 工事内容: コンクリート擁壁の型枠撤去作業中  
 災害概要: コンクリート擁壁の型枠を支える型枠パイプを撤去する作業中、法面が崩壊し、コンクリート擁壁の型枠と地山の間に挟まり労働者2名が生き埋めになった。  
 被災状況: 1名死亡、1名骨折

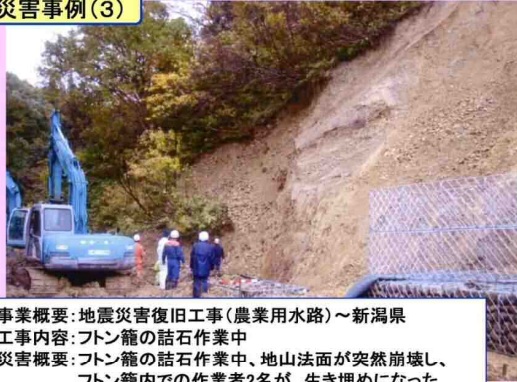
### 災害事例(3)

事業概要:地震災害復旧工事(農業用水路)～新潟県  
 工事内容:フトン籠の詰石作業中  
 災害概要:フトン籠の詰石作業中、地山法面が突然崩壊し、  
 フトン籠内での作業員2名が、生き埋めになった。  
 被災状況:2名死亡

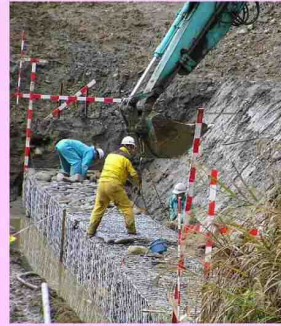
別の災害復旧現場の作業状況(新潟県中越地震直後)

- 大型フトン籠(高さ1.5m)への石詰め作業
  - ・ 下を向いて作業する体勢
  - ・ 悪い足場
- フトン籠への石詰め作業
  - ・ 命をかけても行うものか?
  - ・ 機械で入れるのでは駄目?

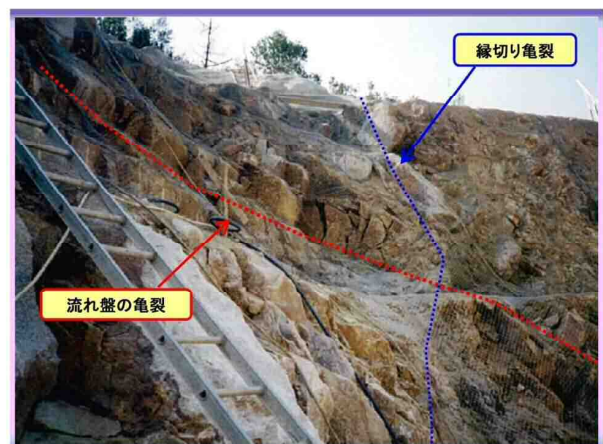
- ① 良好な岩盤斜面での急勾配の切土施工では、岩盤の割れ目の傾斜や発達方向により、流れ盤※の場合にはクサビ状の破壊、受け盤※の場合にはトップリング(転倒崩壊)が発生することがある(写真①)
- ② 想定外の断層破碎帯などの脆弱な地質の出現による崩壊の発生(写真②)
- ③ 事前調査で未確認の古い地すべり土塊の掘削による地すべりの再活動(写真③)
- ④ 切土面からの湧水に伴う崩壊の発生(写真④)

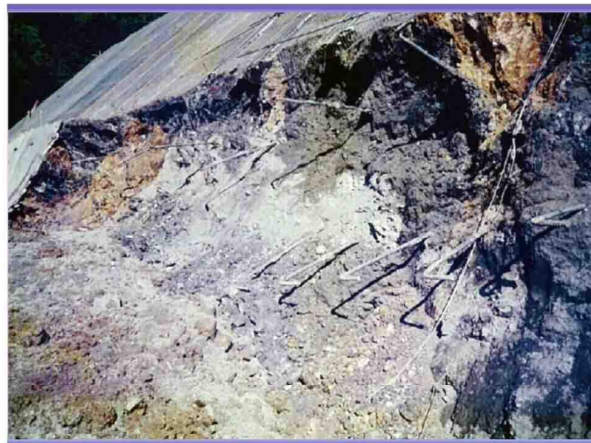
- ① 良好な岩盤斜面での急勾配の切土施工では、岩盤の割れ目の傾斜や発達方向により、流れ盤※の場合にはクサビ状の破壊、受け盤※の場合にはトップリング(転倒崩壊)が発生することがある(写真①)
- ② 想定外の断層破碎帯などの脆弱な地質の出現による崩壊の発生(写真②)
- ③ 事前調査で未確認の古い地すべり土塊の掘削による地すべりの再活動(写真③)
- ④ 切土面からの湧水に伴う崩壊の発生(写真④)

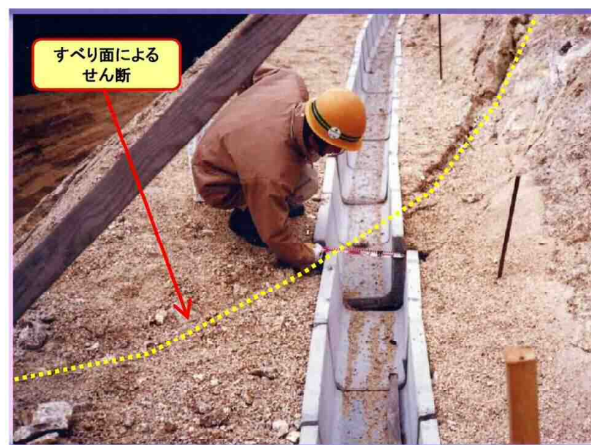
- ① 良好な岩盤斜面での急勾配の切土施工では、岩盤の割れ目の傾斜や発達方向により、流れ盤※の場合にはクサビ状の破壊、受け盤※の場合にはトップリング(転倒崩壊)が発生することがある(写真①)
- ② 想定外の断層破碎帯などの脆弱な地質の出現による崩壊の発生(写真②)
- ③ 事前調査で未確認の古い地すべり土塊の掘削による地すべりの再活動(写真③)
- ④ 切土面からの湧水に伴う崩壊の発生(写真④)

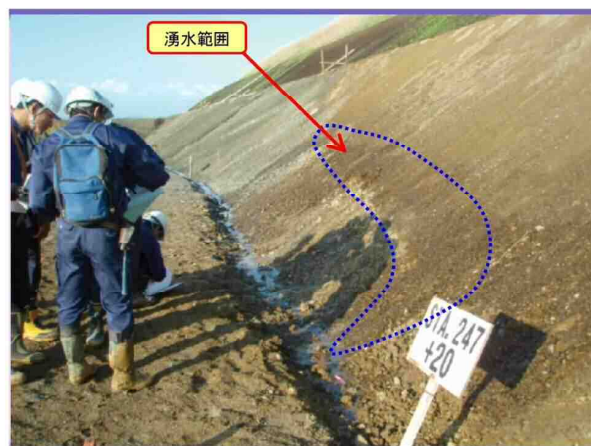
- ① 良好な岩盤斜面での急勾配の切土施工では、岩盤の割れ目の傾斜や発達方向により、流れ盤※の場合にはクサビ状の破壊、受け盤※の場合にはトップリング(転倒崩壊)が発生することがある(写真①)
- ② 想定外の断層破碎帯などの脆弱な地質の出現による崩壊の発生(写真②)
- ③ 事前調査で未確認の古い地すべり土塊の掘削による地すべりの再活動(写真③)
- ④ 切土面からの湧水に伴う崩壊の発生(写真④)

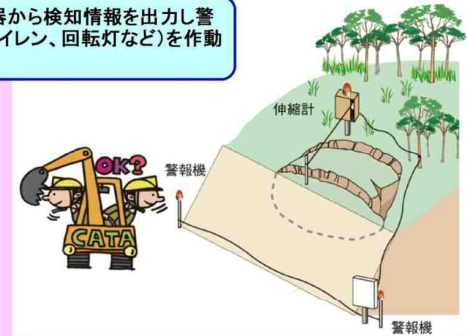
## P21 ①作業エリアでの情報伝達方法

計測機器から検知情報を出力し警報機(サイレン、回転灯など)を作動させる。

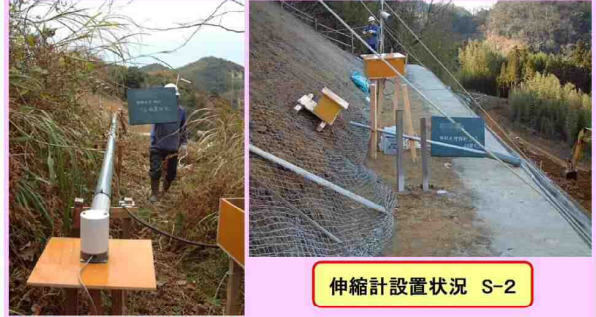
伸縮計設置状況 S-1

伸縮計設置状況 S-2

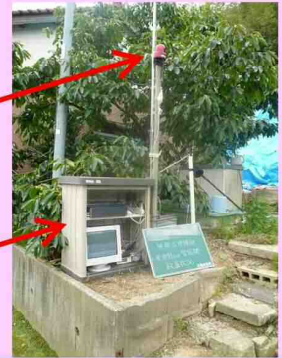
パトランプ

観測BOX
