# 地中レーダー探査と表面波探査を併用した空洞および陥没調査

(㈱日さく) 〇堺田 佳人,石川 恵司,小野 篤,鮑 沁

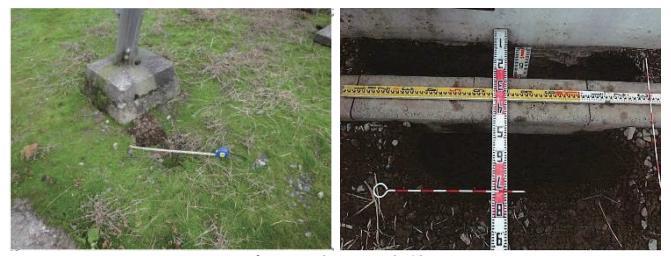
調査地周辺は、2017年7月の梅雨前線豪雨と2019年10月 の台風19号により地表面が冠水し、これらの豪雨の後に 陥没の発生が確認された(写真-1)。

陥没箇所は大部分が既設構造物の近傍に分布する。ま た地表面は砂利敷きで、水路や暗渠等は設置されておら ず、降雨時には構造物や上方からの雨滴が滴下し、地盤 に浸透しやすい状態である。なお、これら陥没箇所は砂 利による埋戻しが行われている。

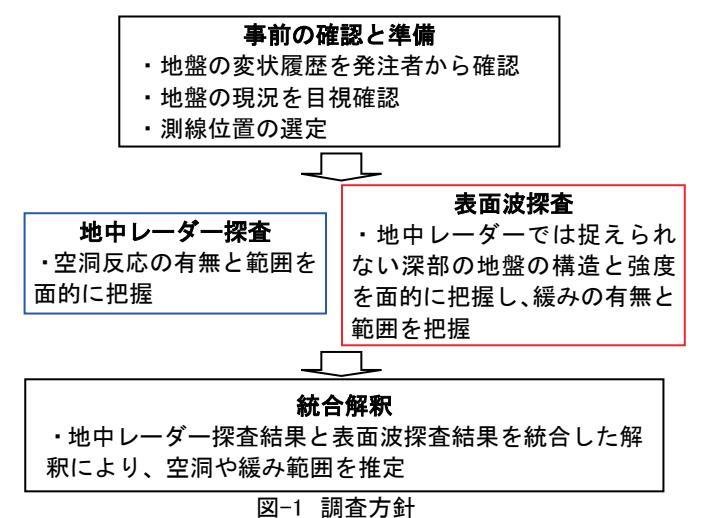
上記課題を踏まえ、地盤条件を面的かつ効率的に把握 する方法として非破壊手法の地中レーダー探査と2次元 表面波探査を併用し、間接的ながら、サイト内を効率的 かつ多面的に検討することで、調査精度の向上を図った (図-1)。

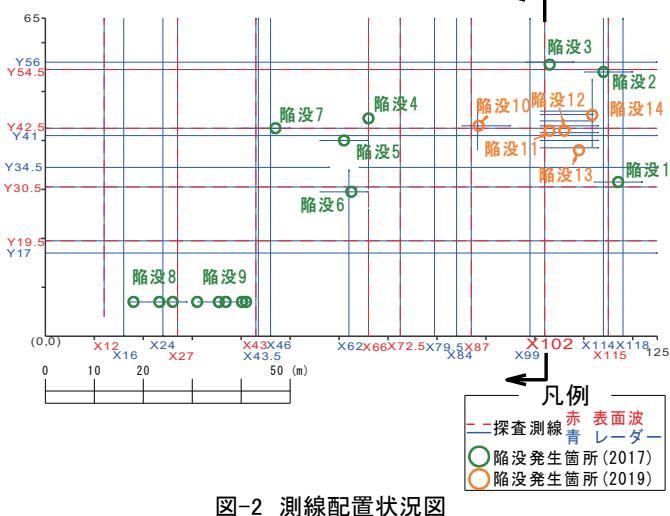
探査測線は図-2のように、長辺最大125m×短辺最大65m の格子状に配置した。その他、陥没発生箇所付近は測線 を密に配置する等、現地状況に合わせて配置した。調査 作業は2017年12月(2017年豪雨後)と、2020年11月(2019年 台風19号後)に実施したが、陥没箇所はいずれも埋め戻し された状態であった。

本報告では陥没が多く発生した X102断面(図-2中の黒 太矢印の位置)を代表的な結果として示す。

X102測線周辺には、陥没3、11、12、13が分布する。

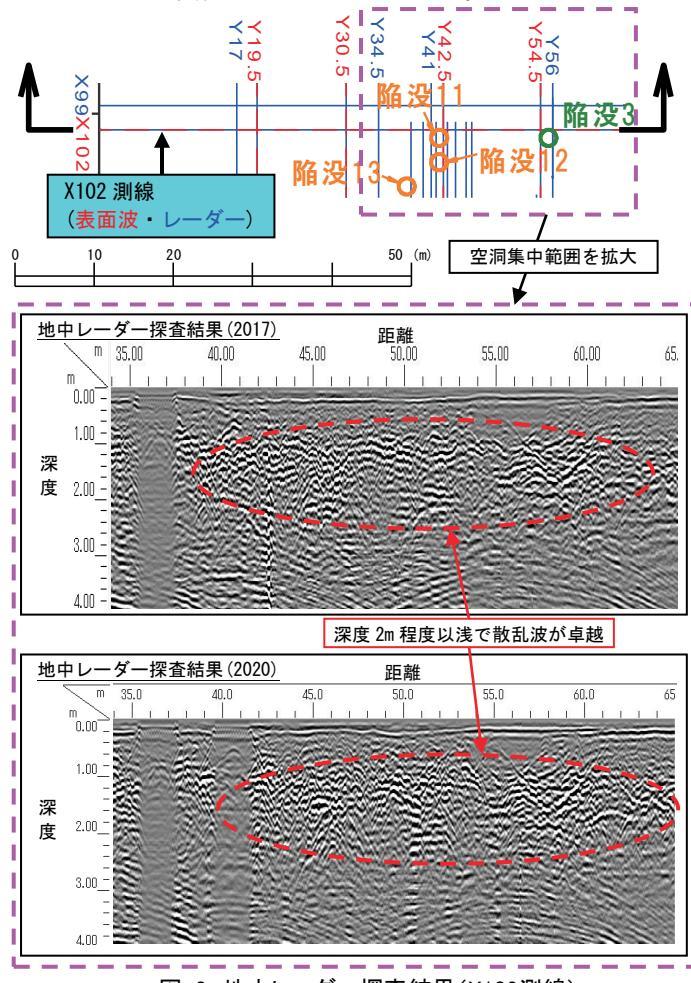
図-3 地中レーダー探査結果(X102測線)

図-3の地中レーダー探査結果によると、いずれの陥没 箇所も埋め戻されたためか、地中レーダー画像に空洞反 応などの変化は見られなかった。しかし、深度約2m以浅 で散乱波が卓越する箇所は、不飽和帯において空隙が増 加して不均質化している可能性がある。

2時期の S 波速度構造と地中レーダー画像に、それぞ れ大きな変化はないことから、地盤条件がともによく再 現されていると考えられる。

上記の探査原理の異なる2つの結果を統合的に解釈す ると、深度約2mまでの浅層部では散乱波が卓越し、かつ S波速度変化率がマイナス側に大きい。これは構造物基 礎に沿って雨滴の浸透によるパイピングが発生し空隙増 加している可能性が考えられる。

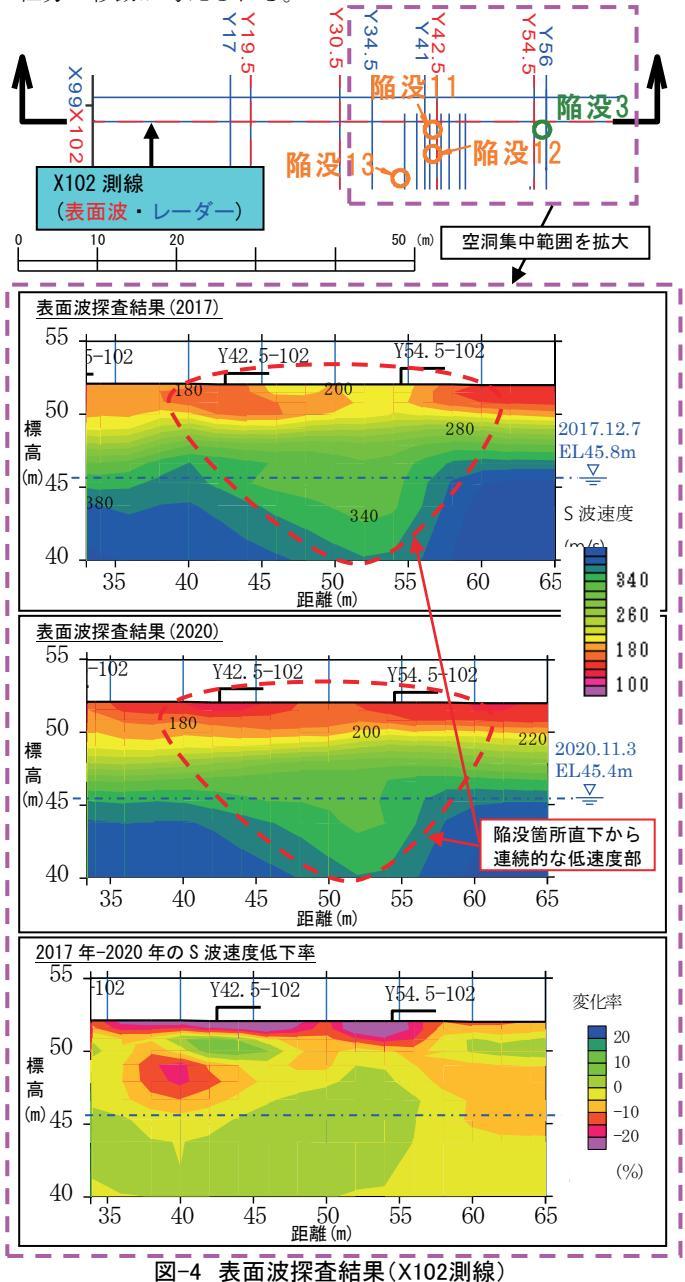
図-4には、表面波探査によるS波速度断面図を示す。 加えて、2時期(2017年および2020年)の間のS波速度の 変化率も断面図として示した。なお、地下水面は、隣接 する水路の水位から推定したものである。

陥没集中箇所では、陥没地直下から深部へ連続的に速 度が低下する部分が見られ、雨食によるパイピングなど、 緩みの進行を反映した可能性がある。

また、表層部以深のS波速度変化率は、地下水面を境 に上位でマイナス側に大きく、下位で低い。これは、豪 雨時での河川水位や地下水面の変動に起因した地盤強度 の変化を反映した可能性がある。

一方、地下水位以浅の不飽和帯においてもS波速度低 下がみられ、地下水面までの空隙増加や緩みは、基礎直 下の地下水流動部に沿う水位変動による吸出しに伴う細 粒分の移動が考えられる。
