# 地質踏査とボーリングを組み合わせた活断層の平均変位速度の算出

## 雫石盆地西縁断層帯北部の例

(株)ダイヤコンサルタント ○岩崎 将明、齋藤 勝、亀高 正男 (国研)産業技術総合研究所 丸山 正

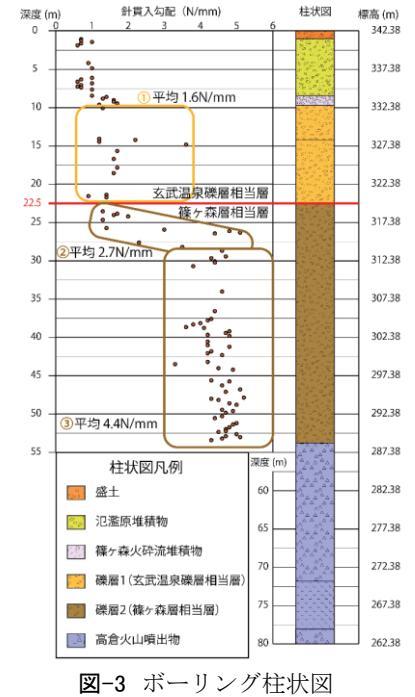
力(N)を測定し、針貫 入勾配(貫入力÷貫入 深度)を求めるもので ある。最小目盛は10N であるため、測定時は 1Nまで読み取った。測 定点は、20cm間隔で設 け、礫にあたる場合は 直近の基質を対象とし た。図-3に針貫入試験 結果を示す。図中の① と③はばらつきが比較 的小さく、平均値が2.5 倍以上を取り、有意な 差が認められる。また、 ②は6m 程度の区間で 漸移的に値が大きくな っているのが分かる。 この結果、深度22.5mを

境として固結度に差があることが確認できた。

ボーリングコアで確認された礫層を区分する必要があったが、掘削地点は過去において堆積の場が一貫して葛根田川の河床であったことから、侵食面が不明確であり、 礫種、礫径および基質の粒度に明確な変化が確認できなかった。一方、ボーリング掘削班により、ある深度を境にしてコア詰まりが少なくなり、コアがしっかりするようになったとの感触が得られたことから、コアの固結度に着目し、それを定量的に評価するために針貫入試験を実施した。本試験は、10mmの針を貫入させたときの貫入

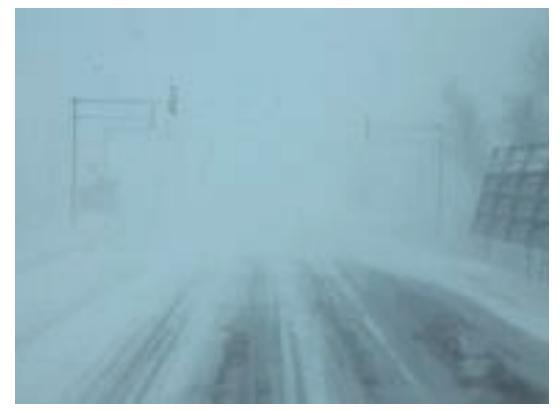
### 写真-1 視程障害発生時の道路状況 1)

積雪寒冷地では、吹雪や地吹雪により視界不良となる 視程障害や吹溜りが発生し、通行止や多重衝突事故を引 き起こす問題がある。これらの災害を未然に防ぐため、 道路防災点検では冬季に地吹雪による走行上の問題を有 している箇所については、防災カルテに基づく点検を行 っている。しかし、視程障害は突発的・局所的に発生す るため現地調査が極めて困難である。写真-1に視程障害 が生じている道路状況を示す。

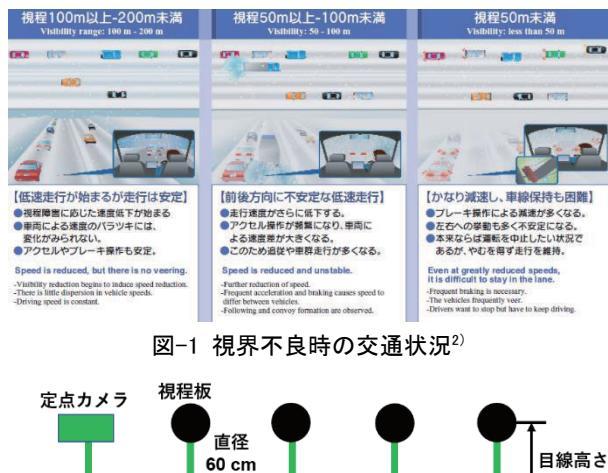
図−2 視程板設置模式図

選定し設置した。電源はバッテリーとし、バッテリー交換時(1~2週間に1回)に画像データの回収を合わせて実施した。設置高さについては、除雪の影響を考慮し地上高1.6 m前後とした。視程板については、道路標識の大きさに準拠して60 cmとし、黒色に着色した。また、視程板の設置は視程不良時の交通状況(図・1)を基に定点カメラから50 mおきに200 mまでとし、定点カメラ1台につき4箇所に設置した。図・2に視程板設置模式図、写真・2に視程板設置状況を示す。本論では、視程50 m未満の状態を、視界不良を引き起こす程の視程障害とみなす。

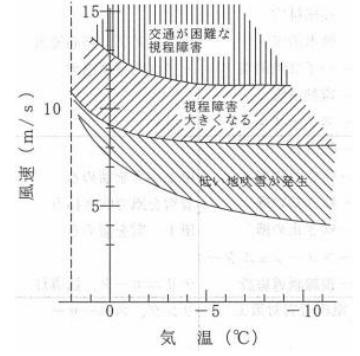
#### 図-3 風速と気温による吹雪障害内容の違い<sup>3)</sup>

一般に、温度が低ければ低いほど、風速が大きければ 大きいほど地吹雪が発生しやすい。図・3に風速と気温に よる吹雪障害内容の違いを示す。図・3によると、交通が 困難な視程障害(視程50 m 以下)については、氷点下で風 速がおよそ11 m/s 以上で発生するとされている。しか し、本観測では気温は概ね氷点下ではあるが風速5 m/s 程度以上で視程50 m 以下が確認されている。これは気 象観測所のデータとして1時間毎の平均風速を用いてお り、現地の突発的な風速を観測できていないためである。 したがって視程障害の実態をより正確に把握するには、 今後風速のリアルタイム計測等の観測手法が必要であ る。

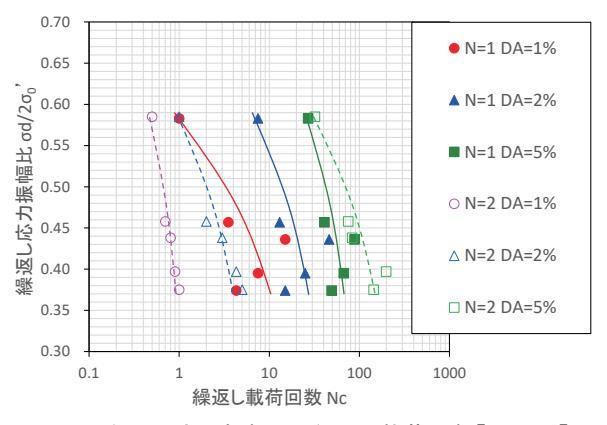
図-3 繰返し応力振幅比と繰返し載荷回数【CASE1】

図-3に CASE1 条件での試験結果から得られた繰返し応 力振幅比 σ<sub>d</sub>/2 σ<sub>0</sub>'と繰返し載荷回数 N<sub>o</sub>の関係を示す。 液状強度比を求めるために利用されることが多い DA= 5%時の液状化強度を比較すると、1回目の繰返し載荷に 対し 2回目では液状化抵抗が増加しており、この傾向は 後述する CASE2 も同様である。これは過剰間隙水圧消散 過程で土粒子が再配列し、さらに再圧密されたことで密 度が高まり、液状化強度が上昇したと考えられる。一方、 ひずみが小さい領域 DA=1~2%では、逆の現象(液状化抵 抗の低下)が生じている。長い年月を経て形成された火山 灰質土は年代効果で安定し、液状化強度が増大すること が知られているが、一度液状化したことでこの効果を失 ったことが要因であると考えられる。この後ひずみが進 行する過程で液状化抵抗が増大するのは、載荷初期の段 階で粒子再配列がさらに進行したためであると推察する。 なお、図-3から R1<sub>20</sub>≒0.6 程度と考えられる。

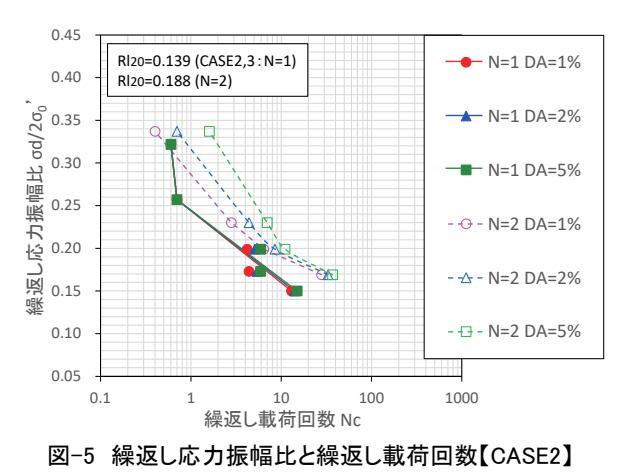
図-5 に再構成供試体での試験結果を示す。液状化強度 比 Rl<sub>20</sub>は CASE1 と比較して約 80%の強度低下を示し、こ れは年代効果の消失が要因であると考えられる。再液状 化の比較では、CASE1 での繰返し載荷 2 回目のような初 期の大きな変形はなく、全体的な強度の増加が見られ、 液状化後の再配列と十分な再圧密で剛性が増加すること が確認された。

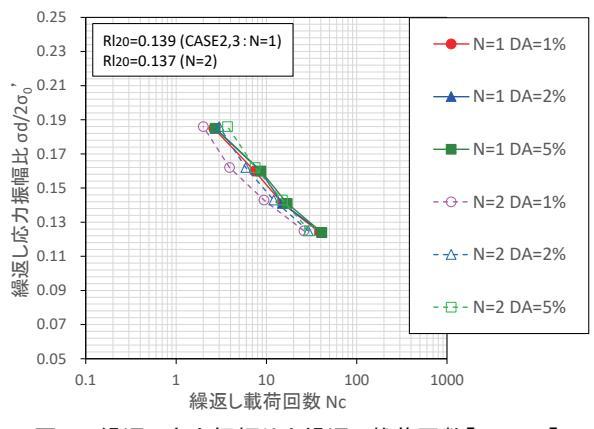
図-6 繰返し応力振幅比と繰返し載荷回数【CASE3】

図-6 に過剰間隙水圧が残存した場合の再構成試料に おける試験結果を示す。CASE2 の 2 回目の繰返し載荷と 比較して液状化強度比 R120 は約 27%の低下が見られた。 このことから、連続した地震動が作用するタイミングで、 造成地盤に与える影響が大きく変化することに留意が必 要であるといえる。

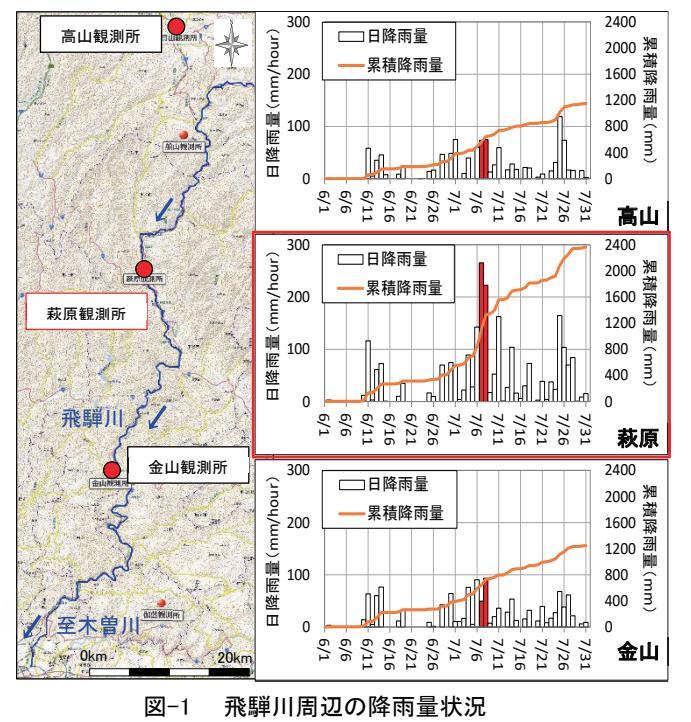
飛騨川より北方の地域における7月7日から8日の降雨 量は、高山観測所で各日75mm程度と突出して多い雨量 は確認されていない。一方、飛騨川上中流域の船山観測 所では7日に226mmと多く、萩原観測所では7日に265mm、 8日では160mと突出して多い雨量が確認されている。ま たこの地点は前日6日にも142mm 程度の雨量が確認され ている。なお飛騨川下流域については金山観測所で7日前 後では76~93mm 程度の日降雨量は確認されているが、 飛騨川上中流域ほどの多い雨量は確認されていない。

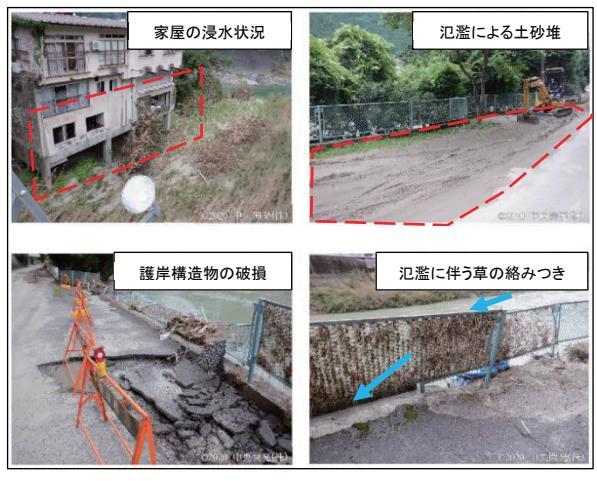
写真-1 白川氾濫の形跡

現地調査で飛騨川周辺に伴う河川氾濫の痕跡は白川と 飛騨川合流部で顕著に確認できた。この氾濫は飛騨川の 支流である白川の氾濫であり、これら河川の合流部に分 布する河川段丘上のおよそ30棟で浸水被害が生じてい る。

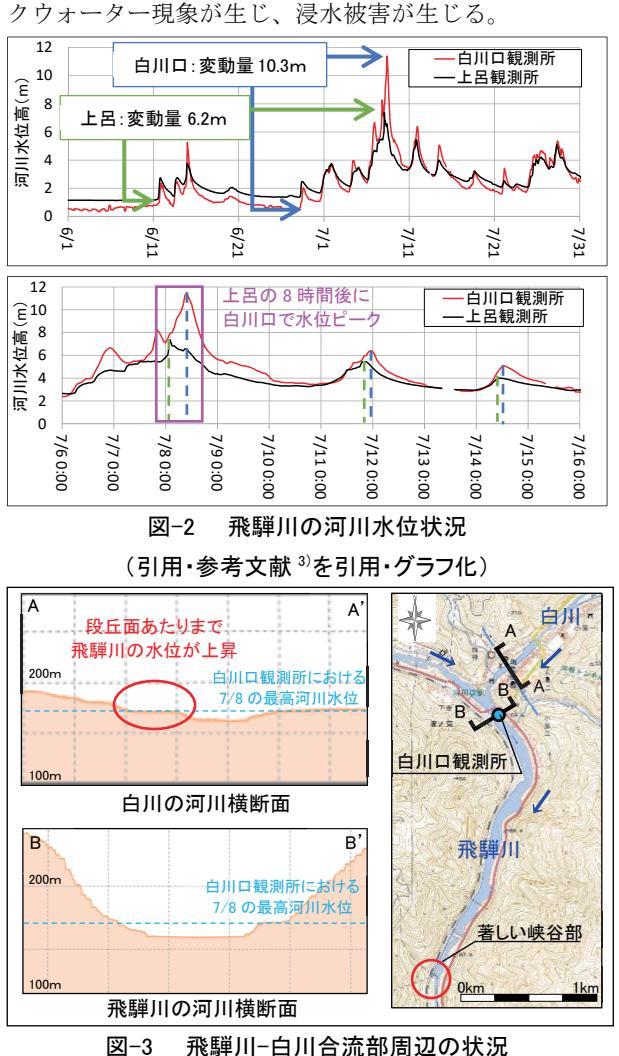
図−3 飛騨川−白川合流部周辺の状況 (引用・参考文献 <sup>1)</sup>を引用・加筆)

図-2に飛騨川-白川合流部付近の白川口水位観測所3) とその上流である上呂水位観測所3)の水位を示す。これ ら水位の変動は相関性が良く、上呂で水位のピークが確 認された場合、1~2時間後に白川口でも水位ピークが認 められる。一方、上呂の水位変動幅が約6.2mに比べて、 白川口は水位の変動幅が約10.3mと大きく、白川口につ いては増水時の水位上昇が顕著である。また浸水被害が 発生した7月8日は上呂で水位ピークが確認されてから8 時間後に白川口で水位のピークが認められる。このこと は当該地域下流の地形が両河岸は切り立った基盤岩が露 岩し、かつ10m ほどの短い川幅であるため、河川水の流 下が阻害されて急激な水位上昇が生じたと考えられる。 また図-3に7月8日の白川口で確認された最高水位11.4m を白川の氾濫地域ならびに白川観測所の地形断面図に投 影すると、氾濫箇所の段丘面あたりまで飛騨川が増水し ている。このことから飛騨川の著しい水位上昇により白 川の流下が規制されていると推察され、バックウォータ ー現象が生じていたと考えられる。

以上のことから、本地域の河川氾濫は、以下のメカニ ズムが推定される。①大雨に伴い、飛騨川の水位上昇が 生じる。②水量の増加に伴い、下流域の顕著な峡谷部に 流下が阻害され、さらに水位上昇が加速する。③飛騨川 の水上昇により白川における河川水の流下が阻害、バッ

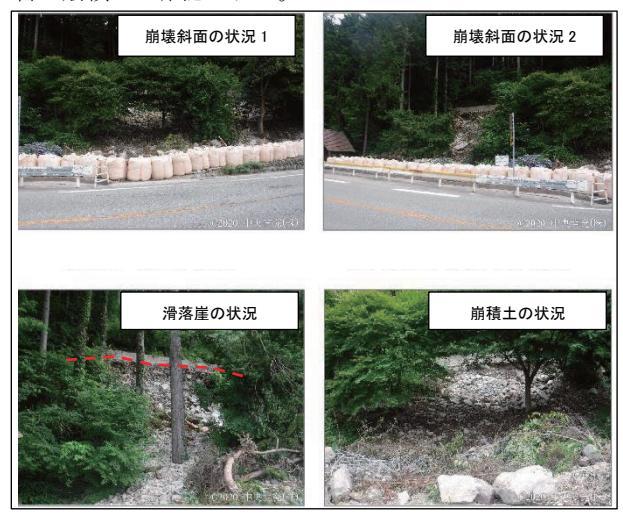
写真-2 斜面災害の状況

飛騨川流域周辺で一番多い降雨量が確認された荻原地 区では斜面災害が確認されている。当箇所は道路斜面で あり、現地調査時には緊急対応として、大型土嚢が設置 されているが、山腹では滑落崖、ならびに多くの岩塊を 含む崩積土が確認された。

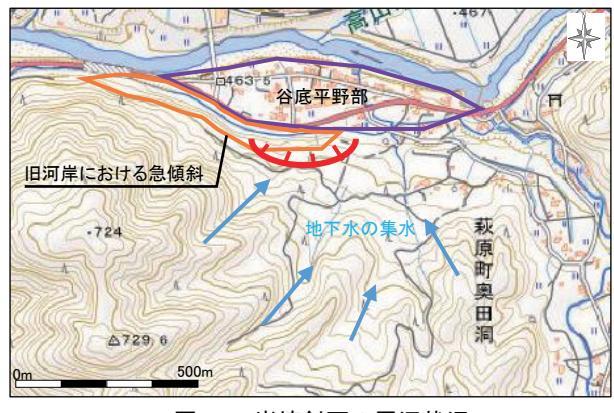
図-4 崩壊斜面の周辺状況 (引用・参考文献<sup>1)</sup>を引用・加筆)

当該地は谷底平野部と山体部の境界であり、地形の形 状に基づくと、旧河岸が成す急傾斜斜面が認められ、背 後地は集水地形を形成している。

以上のことから、本地域の斜面崩壊は、以下のメカニ ズムが推定される。①過去に河川浸食に伴って、急傾斜 地を形成する。②浸食作用によって露岩した岩石が風化 作用を受ける。③被災当日の大雨によって、地下水が集 まり斜面が不安定化、崩壊する。

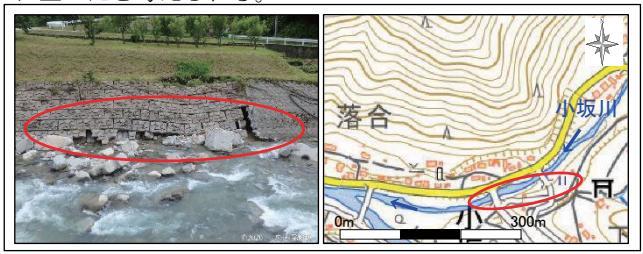
図-5 河岸浸食に伴う護岸崩壊状況(引用・参考文献<sup>1)</sup>を引用・加筆)

図-5に示す河岸浸食は、飛騨川支流の小坂川で確認され、15mにわたって護岸の崩壊が認められた。当該地は 河川の攻撃斜面にあたり、河床部の護岸が削られて崩壊 に至ったと考えられる。
