# 全天球カメラと VR ゴーグルを用いた集水井点検事例

基礎地盤コンサルタンツ株式会社 星元 誠斗

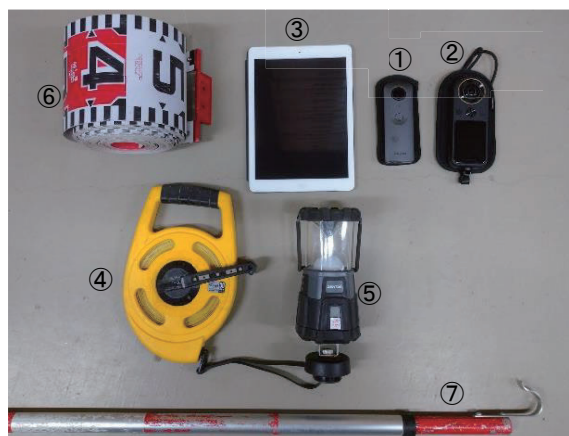
写真-1 使用機材一覧

名称	型式・性能
全天球カメラ	① RICOH 製 THETA V
	② KANDAO 製 QooCam8K
タブレット端末	③ Apple 製 iPad Air
巻尺	④ 50m
ランタン	⑤ GENTOS 製 EX-000R
リボンロッド	⑥ 20m×2 本
ポール	⑦ 2m(フック付)

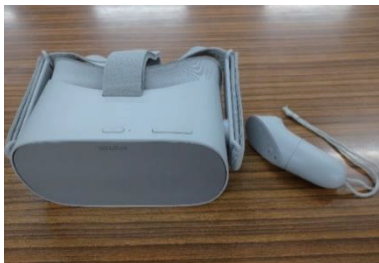
写真-5 使用したVRゴーグル(Oculus製 Oculus Go)

全天球カメラで撮影した360度のパノラマ画像・動画をVRゴーグルに表示して観察することで、自分がその映像内にいる感覚(没入感)で見回せるため、実際に集水井内にいるような感覚で点検を行うことが可能となる。
