## トンネル覆工巻厚が薄い箇所における有効的な補修・補強設計の検討

基礎地盤コンサルタンツ株式会社 嶋田 諭

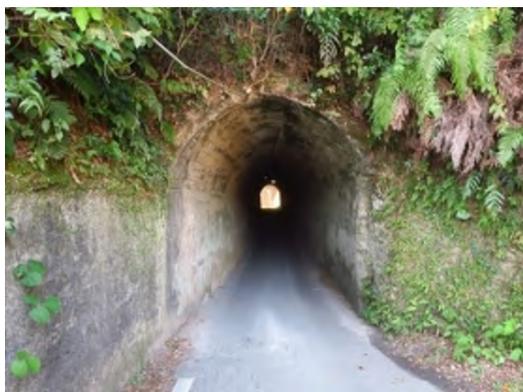
写真-1 起点側坑口

本トンネルの特徴として、内空断面が非常に小さいトンネルである(写真-1)。

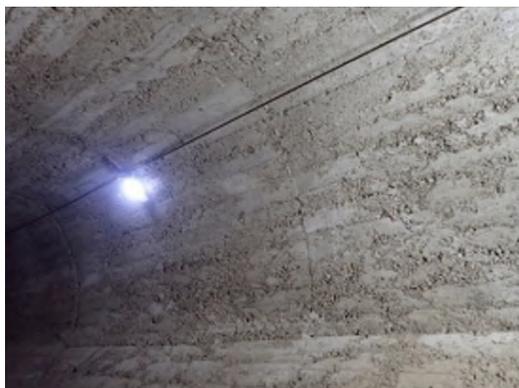
写真-2 覆工表面状況

トンネルの主な変状として、広範囲の豆板（写真-2）や覆工コンクリートの欠損が確認されている。

一般的に、引張に対する補強として繊維シート補強工が用いられるが、覆工コンクリート表面に豆板の多い本トンネルでは、シートの接着不良やリークしたウレタンによるシートのはく離が懸念される。繊維シート補強工は、繊維シートと覆工コンクリートを確実に接着させる
