平成23年7月15日  
地盤から見た“東日本大震災”報告会

## 道路斜面と活断層

独立行政法人土木研究所  
地質・地盤研究グループ地質チーム  
佐々木靖人

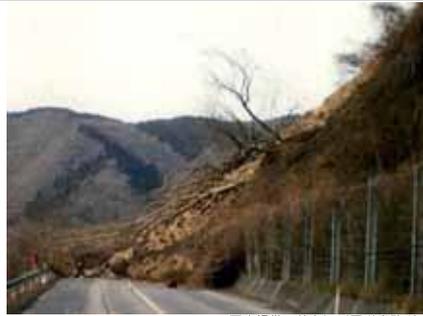
(写真提供：仙台河川国道事務所)  
写真11 本震から約3日後の被災現場

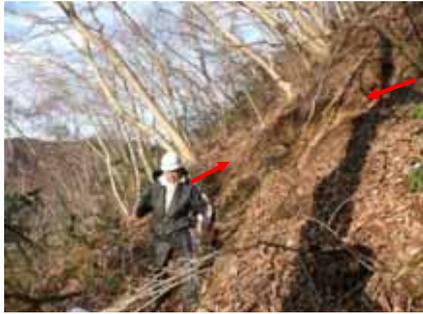
写真12 上部斜面に生じた滑落崖(赤矢印間)

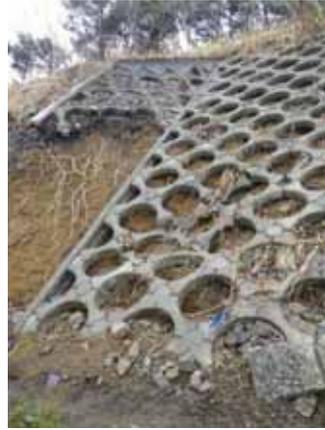
写真24 プレキャストのり枠工の被災状況

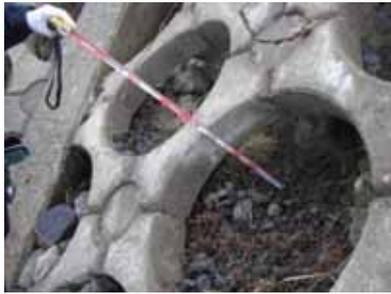
写真25 プレキャストのり枠工背後の土砂流出による隙間

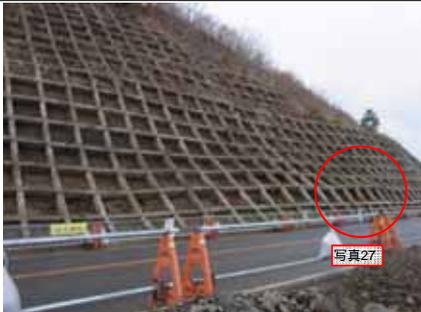
写真26 津波による現場打ちコンクリートのり枠工の被災現場

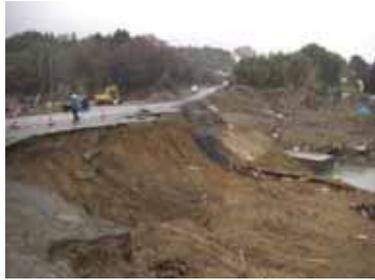
写真31 津波による盛土の被災

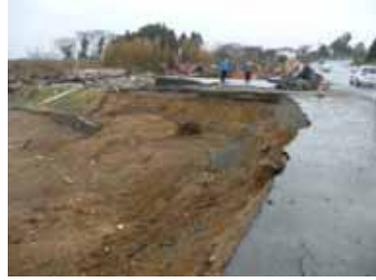
写真32 津波による盛土の被災  
盛土が流失した部分では下端の擁壁が失われた。

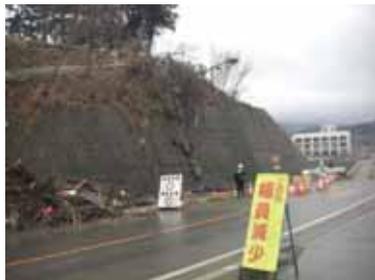
写真33 津波が襲来した切土のり面のコンクリートブロック積擁壁  
津波が擁壁の上端を越えたが、擁壁には被災がなかった。

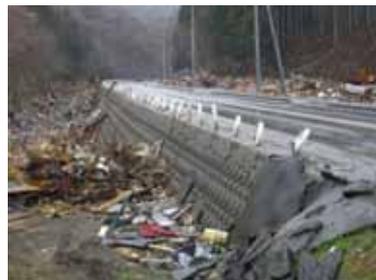
写真34 津波が襲来した道路盛土側面のコンクリートブロック積擁壁  
津波が道路面（盛土上面）を越えたが、擁壁には被災がなかった。

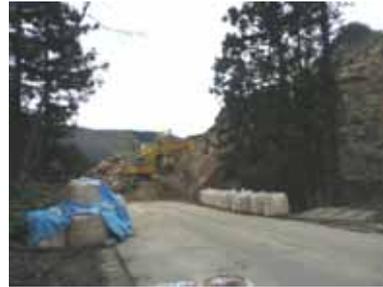
岩手県一関市巖美町下真坂(一般国道397号)  
平成20年度災害後1:1.0で切り直した隣接切土のり面が崩壊(落ち残り?)  
(左写真はH21.6月、右写真はH23.4月)

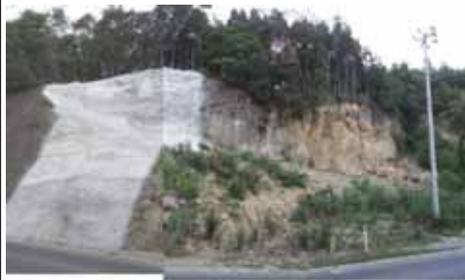
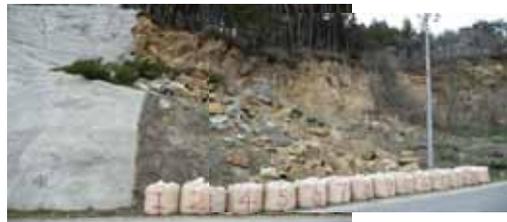
岩手県一関市巖美町下真坂(一般国道397号)のやや一関側  
(平成20年度災害で落ち残った古いモルタル箇所が崩壊。緩み残りありと推定)  
(左写真はH21.6月、右写真はH23.4月)

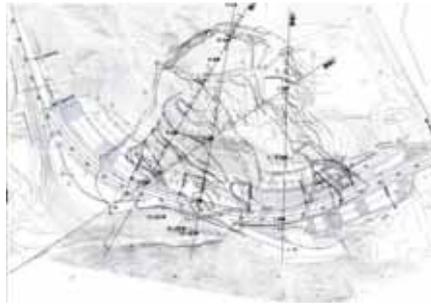
- ・幅、長さ
- ・地すべり土量：不明 (深さが不明)
- ・4月11日の余震で発生し県道を閉塞。
- ・新第三紀の凝灰岩質堆積岩。
- ・末端部の切土のり面に施工されていたグラウンドアンカー工が被災。

被災後 (福島県、(株)応用地質原図)

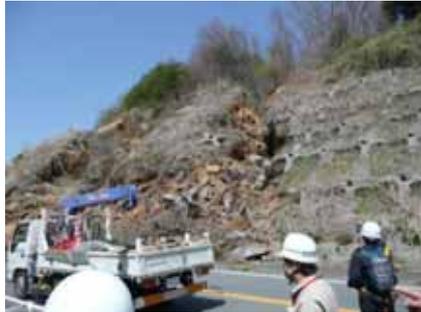
写真17 左側部末端

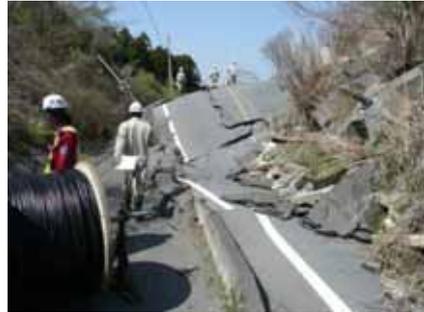
写真18 末端部における路面の隆起

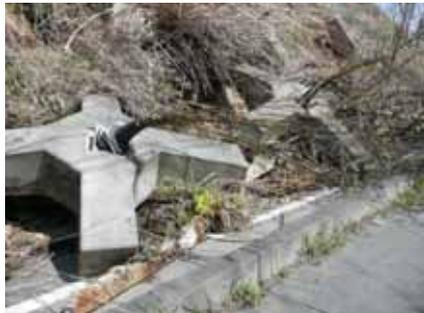
写真19 被災したグラウンドアンカー工

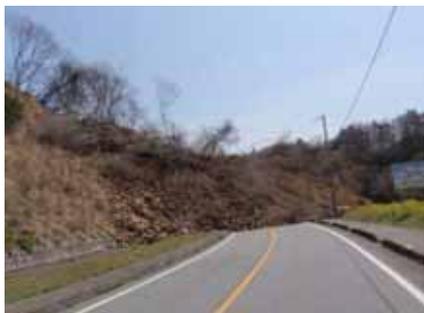
写真20 右側部末端

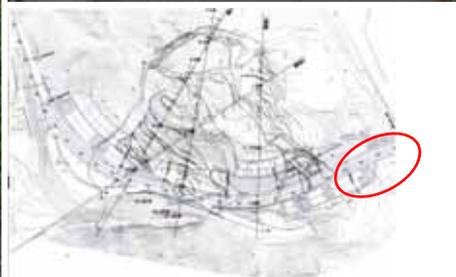
地すべり範囲外の路面も圧縮  
→深いすべりによるバックリングないし  
バレーバルジングか？

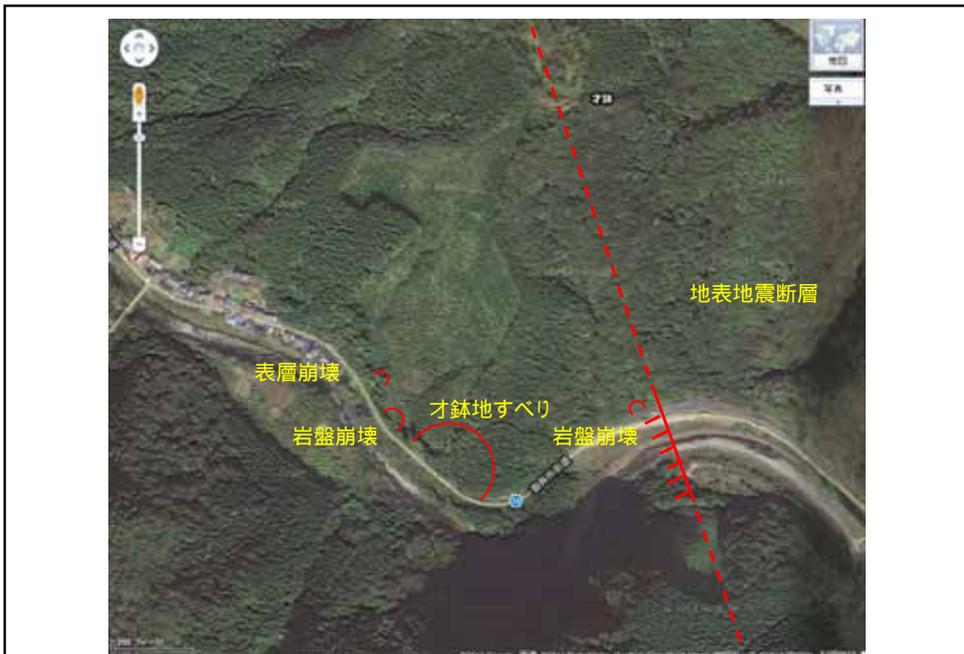
才鉢地すべり等と地表地震断層の位置関係

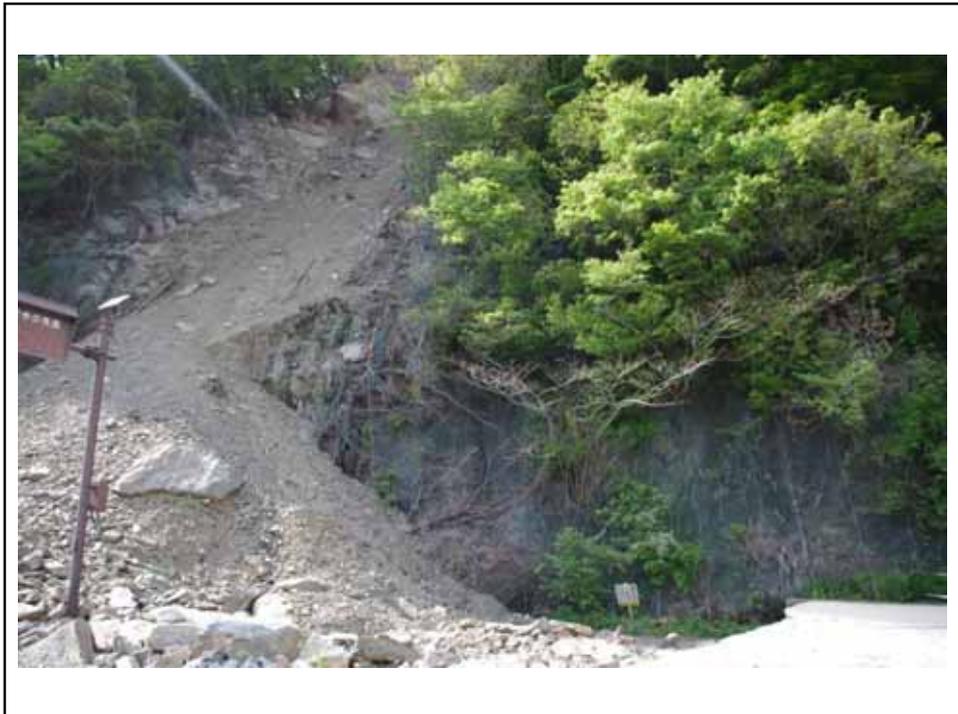
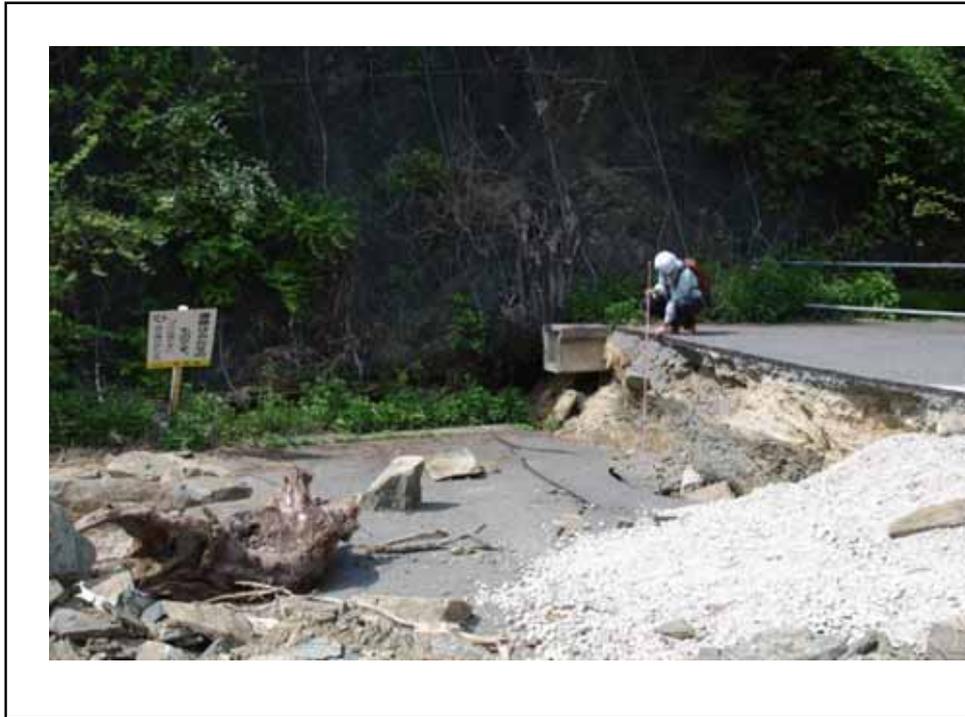
## 貝屋の崩壊

- ・高さ200mから崩壊
- ・道路の手前数10mで停止するも、栃沢川を閉塞して家屋2棟を全壊させ3名死亡。
- ・一時栃沢川を閉塞し湛水。
