# 防災点検の有効性と災害の低減に向けて —10年間の防災対策の進捗と課題—

(国研)土木研究所 地質研究監  
同上

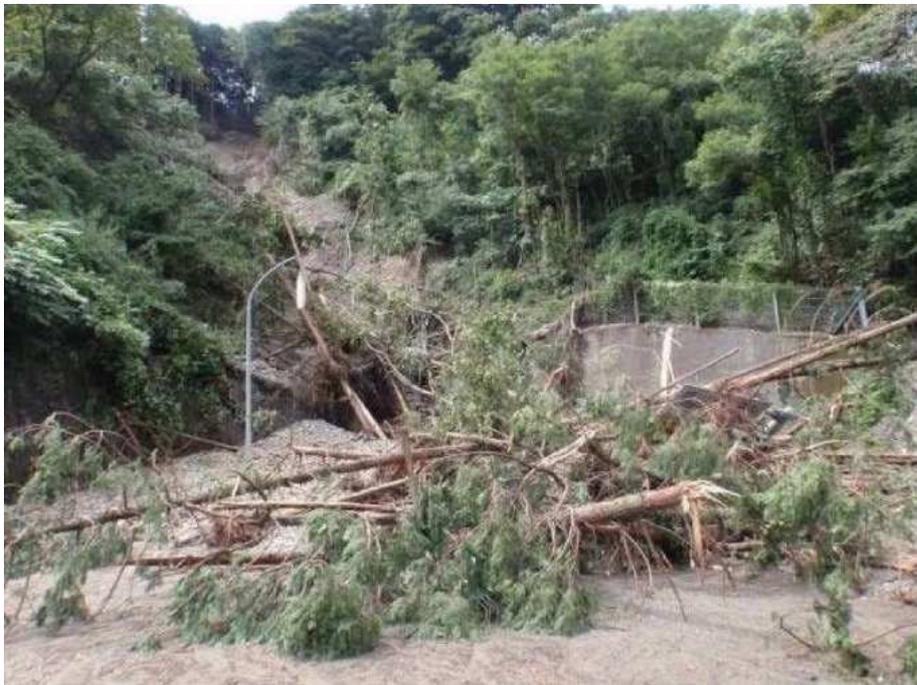
### 既往対策工の想定規模を超える自然斜面崩壊の事例（H22.9）

既往対策工（落石防護柵・覆式落石防護網）の効果の評価（「落石・崩壊」表）

切土のり面部分：要因点53点に対して-20点

自然斜面部分：要因点51点に対して-20点

→最終評価：カルテ対応

カルテ点検：小崩壊、土砂堆積の記録あり、これらは防護網で捕捉

実際の災害：豪雨により既往対策工が想定する規模を大きく越える崩壊

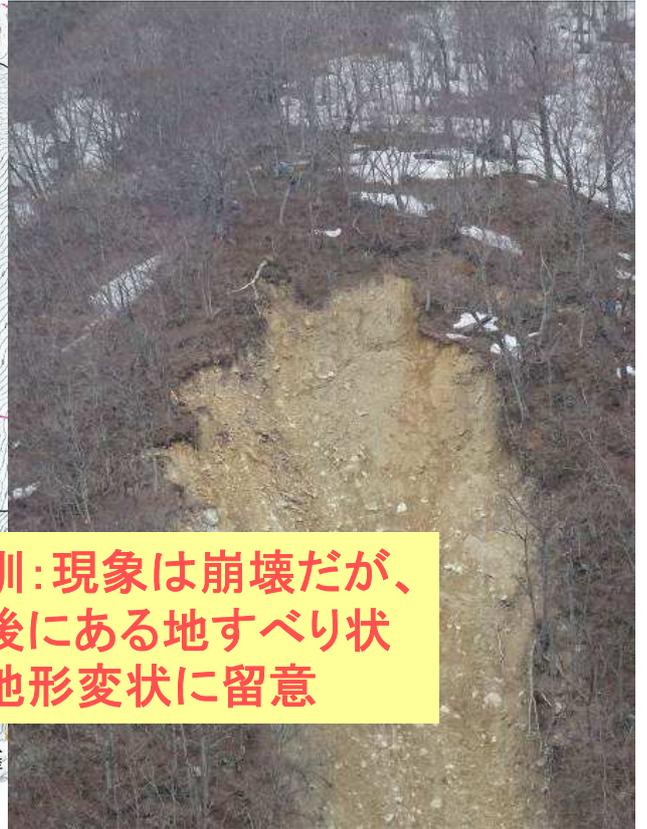
# 崩壊箇所近景

**教訓: 現象は崩壊だが、背後にある地すべり状の地形変状に留意**

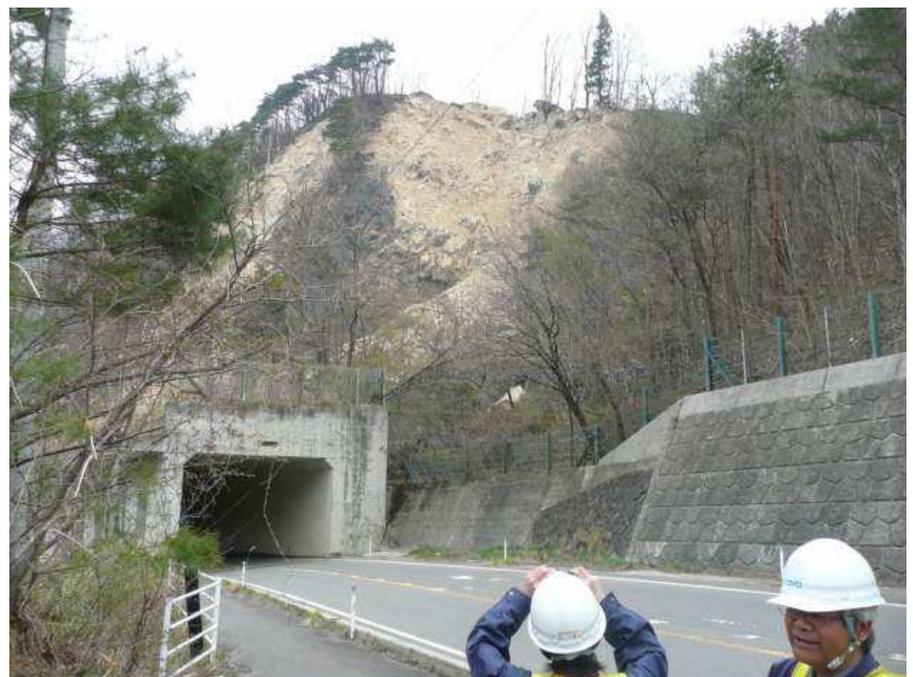
## 地すべり末端急崖の崩壊例 (東日本大震災による)

→ (教訓) 地すべり末端が急斜面の箇所は地質も脆弱で地震時に崩壊しやすい。

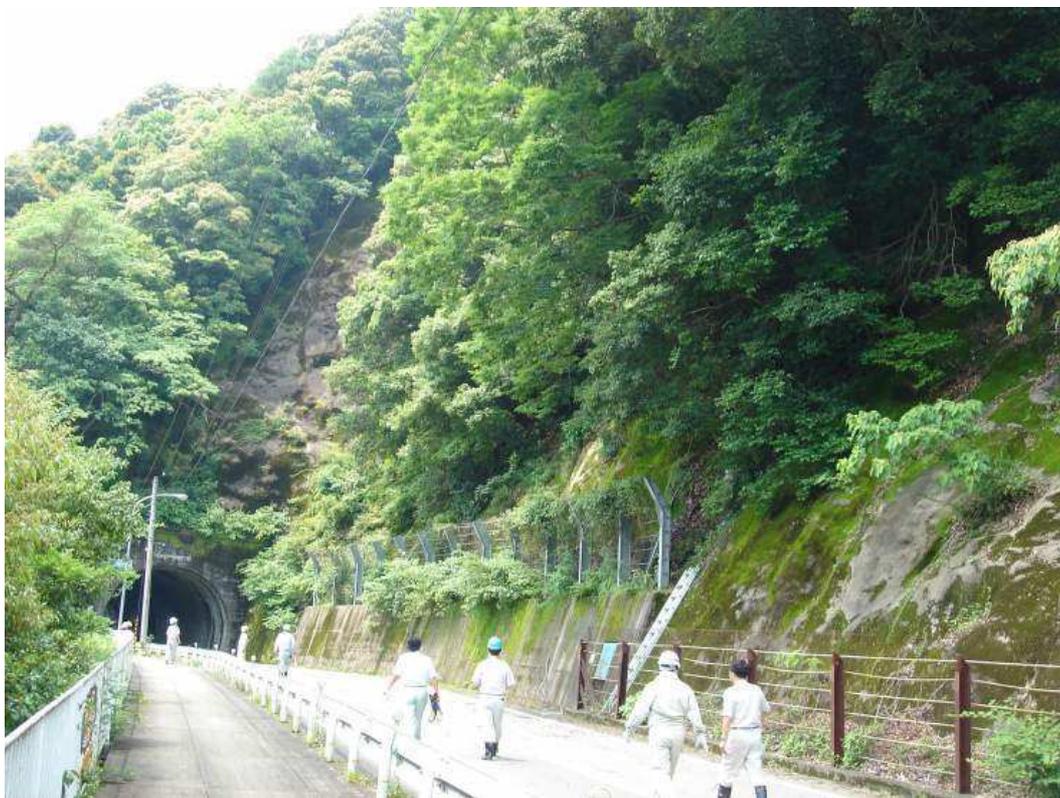
柵を乗り越えた落石が乗用車に  
(2006.6月11日 国道195号、徳島)

柵は標準高だが、背後の斜面が凸状であり、石が飛び出しやすい。

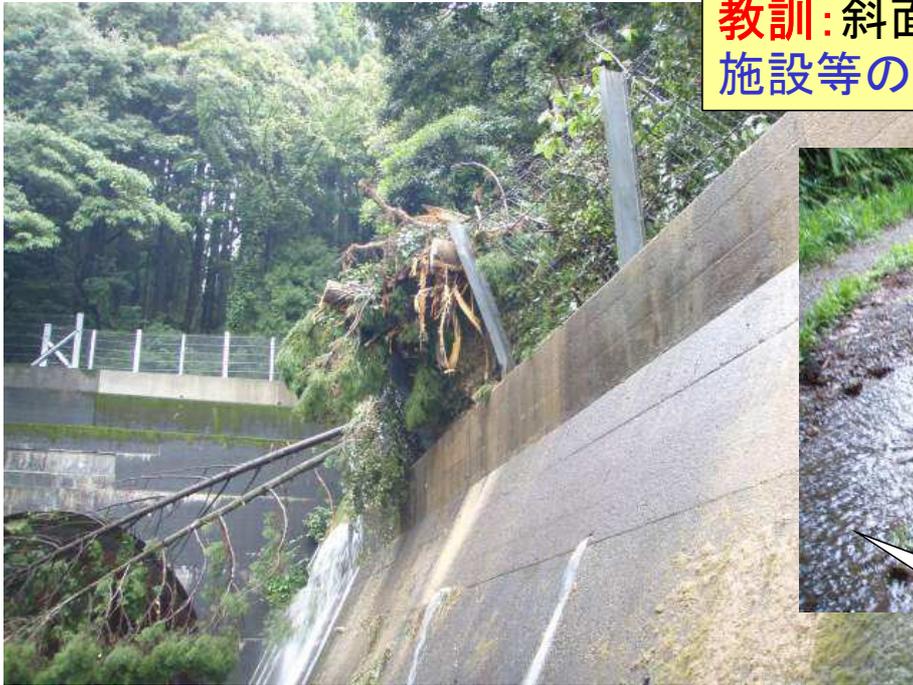
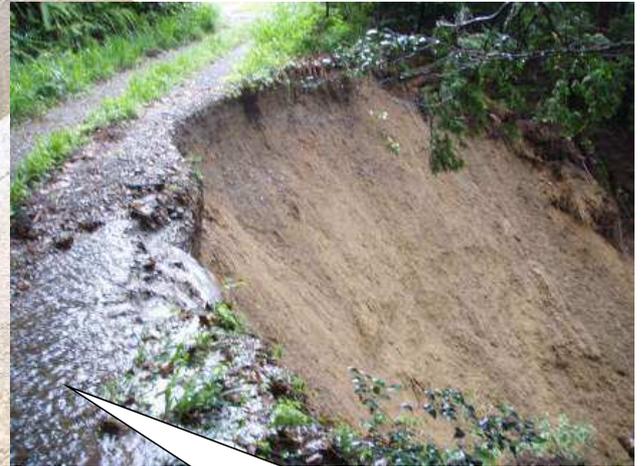
四国地方の道路斜面災害例(2008)

道路斜面の上部には、他の道路等の施設があることが多い。  
特にその排水施設の不備等が下部斜面に影響する。

上部道路から崩壊  
頭部へ雨水供給

**教訓:** 斜面上部の道路等の排水施設等の状況の確認が重要。

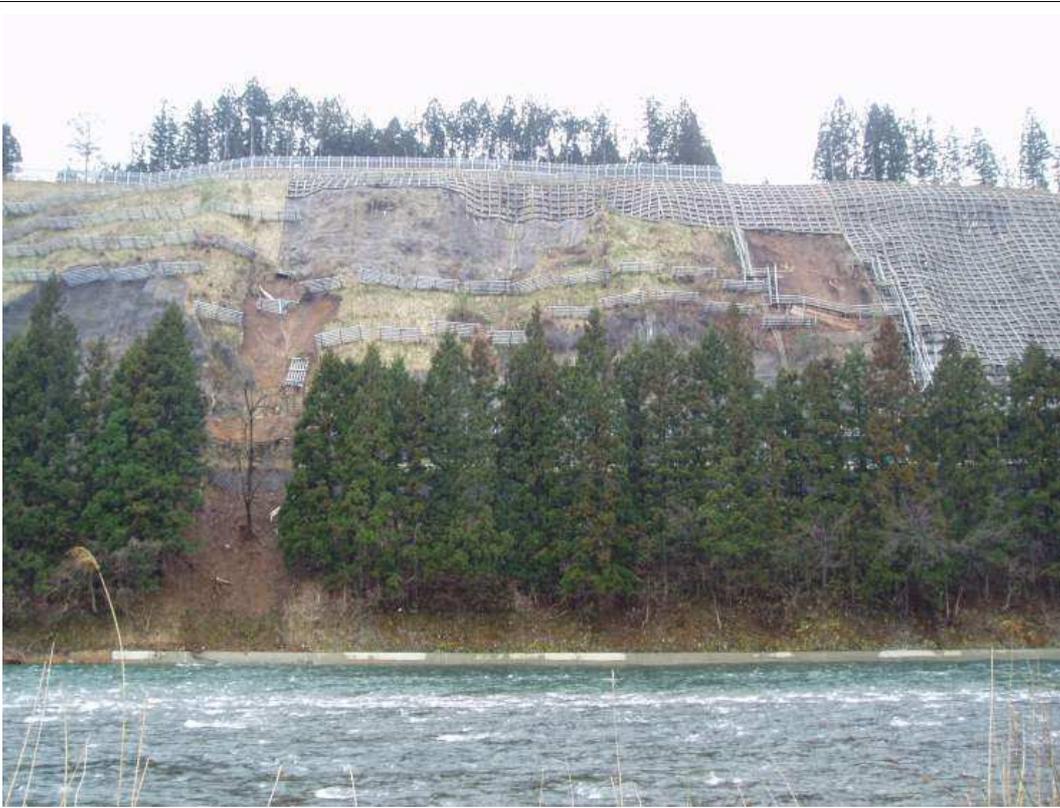
## 2004.3.11秋田（矢島町 国道108号）

融雪期、向かって右側の崩壊が発生したため片交で施工中、左側の崩壊が発生。当該のり面は元々段丘崖で、崩壊箇所は小さな谷頭斜面で表土が周辺より厚かった。また、上部の広い段丘からは地下水が豊富に供給されていた。

水は集水地形とあいまって災害を起こす。復旧時にも水処理は重要。

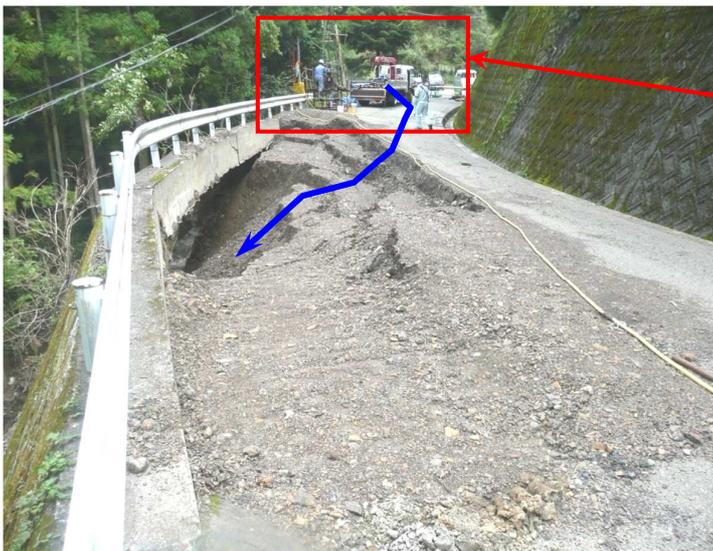
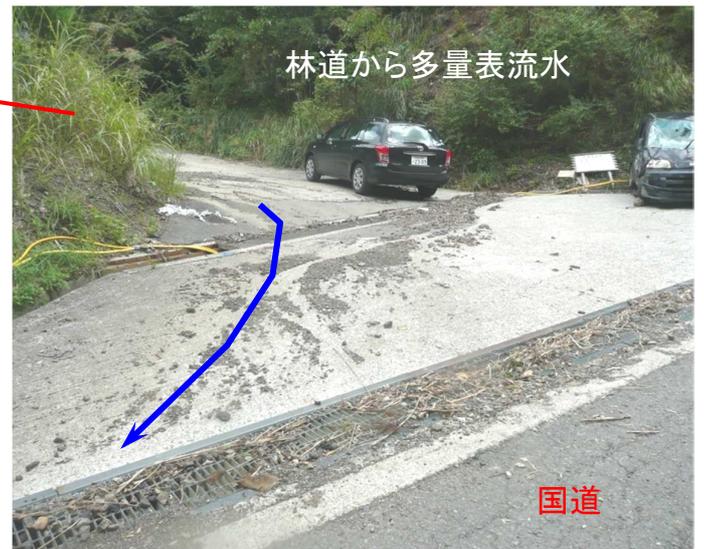
## 林道からの表流水の流出による路肩部の崩壊例

路面の表流水の集中が崩壊を招く

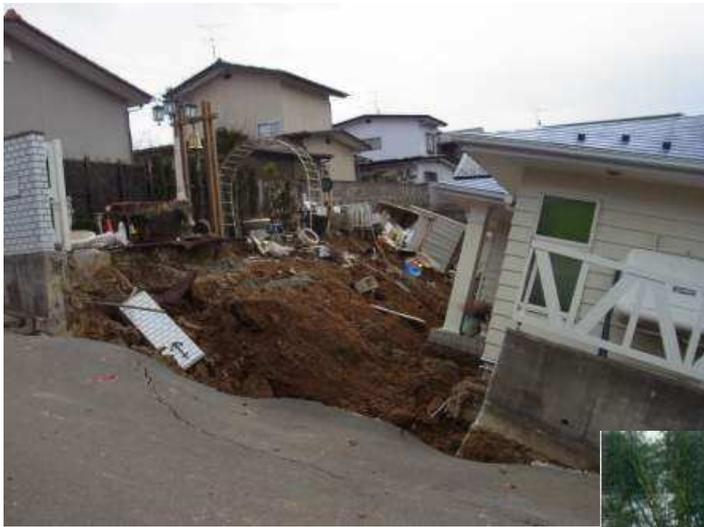
- ・崩壊土量：約 11,000m<sup>3</sup>
- ・本震により崩壊し国道を閉塞。
- ・約40年前の民間宅造の谷埋め盛土。
- ・主に火山碎屑物を掘削した土からなる。

崩壊頭部

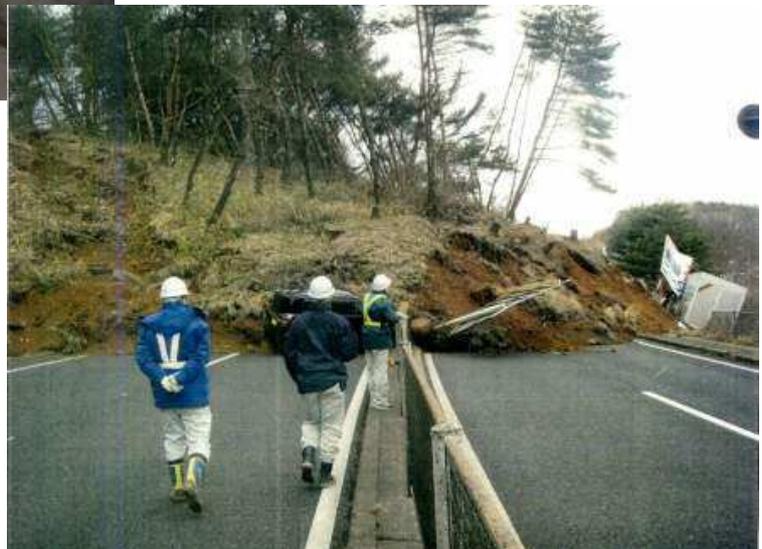
国道を閉塞した崩壊の末端部

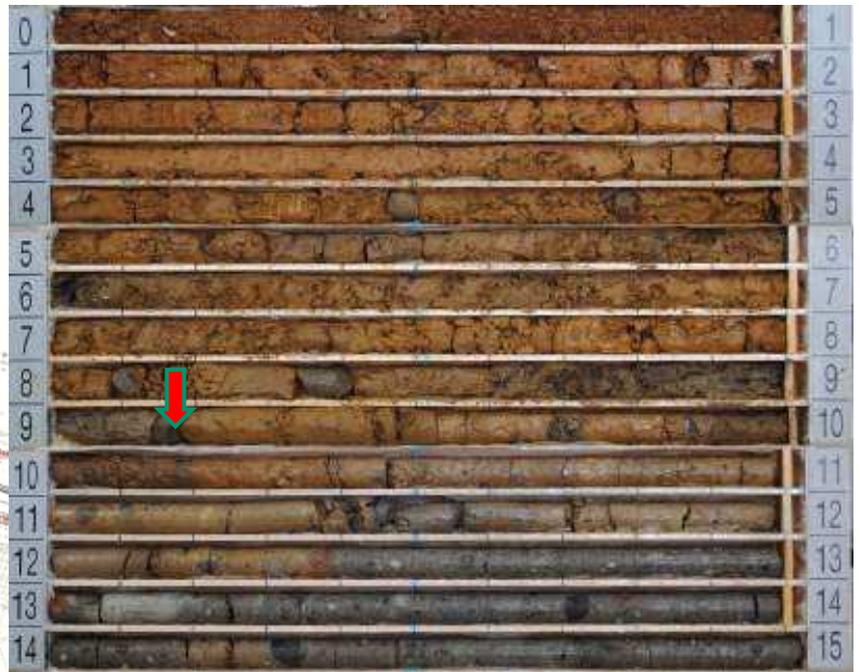
深度約9.15m以深は基盤とのこと（掘削したコンサルタント）。  
**9m前後に腐植土を含む層（旧表土か）**があり、以浅は造成盛土か。  
（写真：福島河川国道事務所）

**盛土末端は湿潤状態・湧水等もみられたという。**

→（教訓）道路に面した大規模谷埋め盛土斜面の分布と水状況の把握が必要

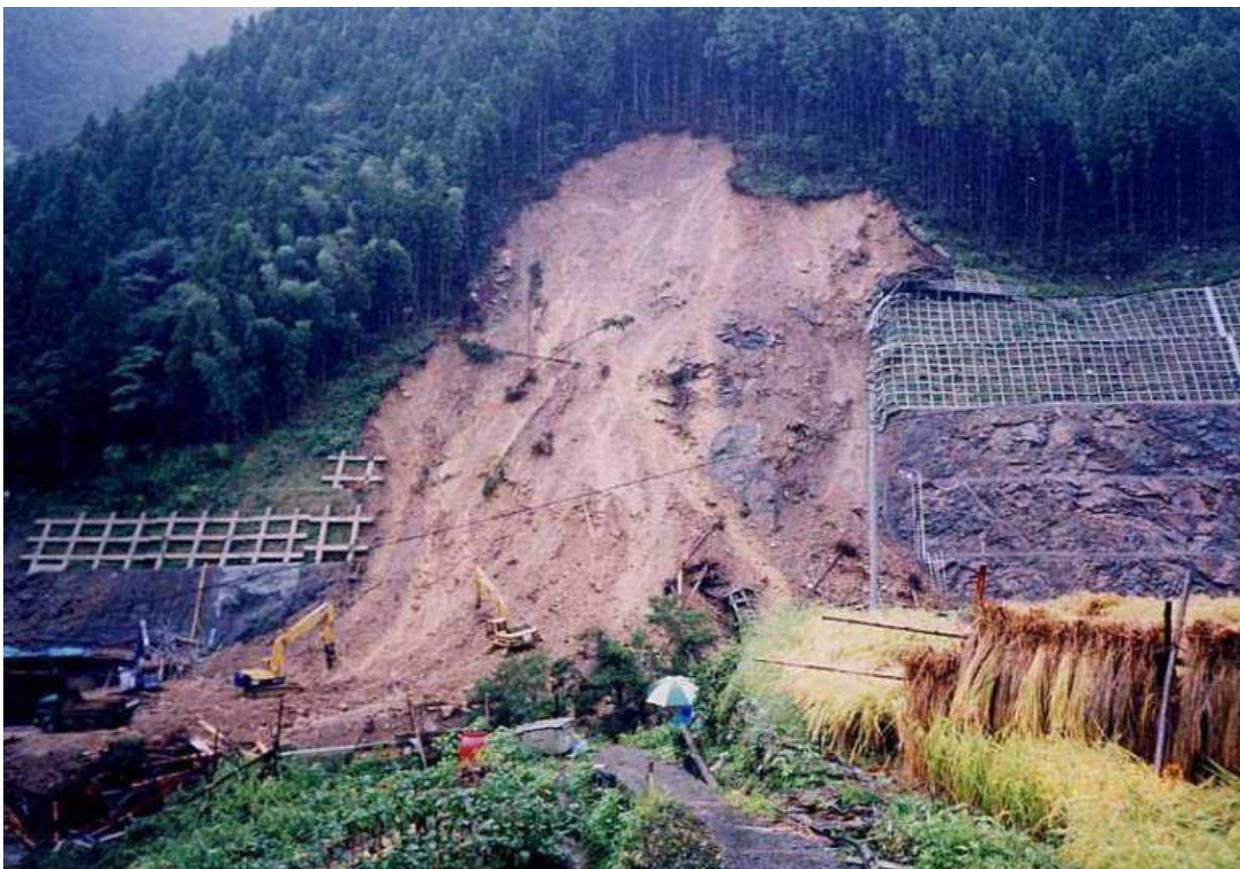
## 強風化・土砂化斜面での崩壊例

（1998.9.19 高知県馬路村(県道安田東洋線)）

施工時に崩壊が発生。のり面上部は風化・土砂化が著しかったようであり、のり面上部の自然斜面には凹凸のある微地形があった。

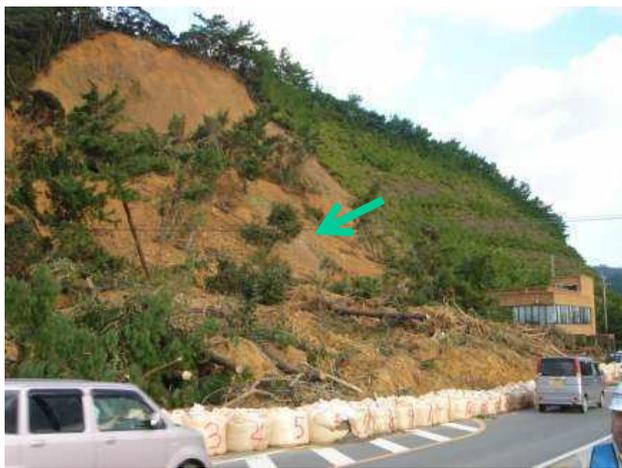
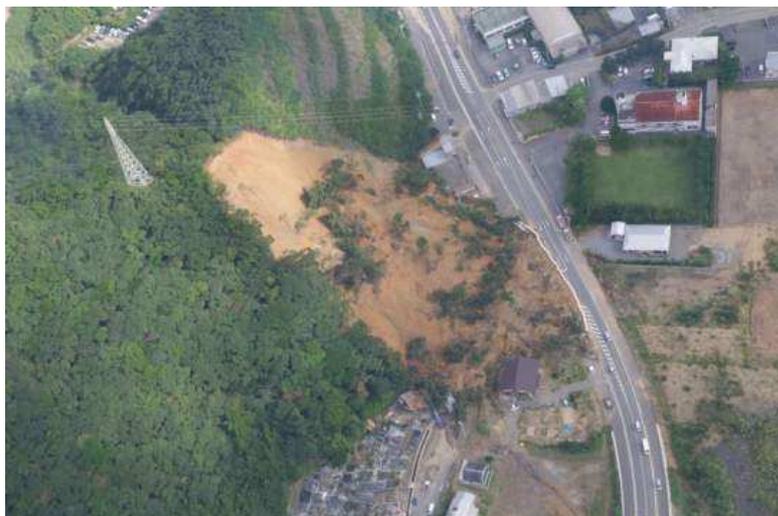
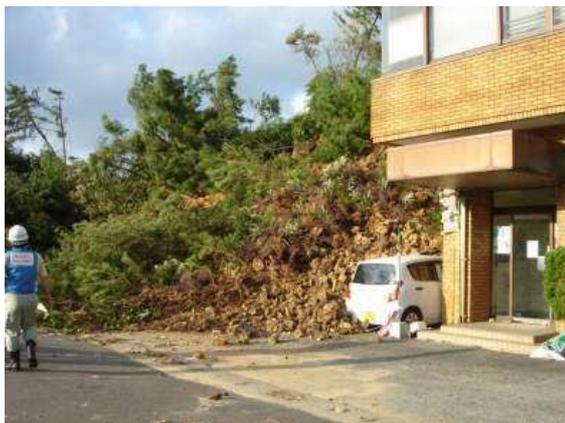
# 強風化切土のり面での崩壊例

(平成22年奄美大島豪雨災害(龍郷町浦の岩盤崩壊))

- ・切土のり面の上半部～尾根で崩壊。
- ・地質は四万十帯の砂岩頁岩で強風化。
- ・平成22年の奄美大島災害では自然斜面の崩壊に比べ切土のり面の大規模な崩壊が多い。  
→老朽化した切土のり面の緩みや風化が影響か。風化の強い地域は点検・災害復旧も地山の状態を確認のこと。

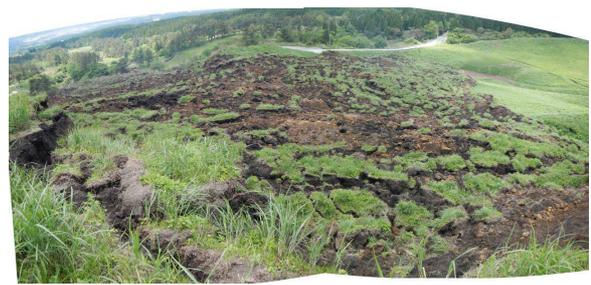
### 県道298号 (阿蘇パノラマライン)

火山灰を覆う厚さ約2m程度の黒ボク等が地震動に伴い、幅約100mにわたり流動化。

斜面勾配はわずか10-20度。

崩壊土砂は厚さ1.5~2.0mで堆積しながら移動し、下方の道路を圧縮変形させている。

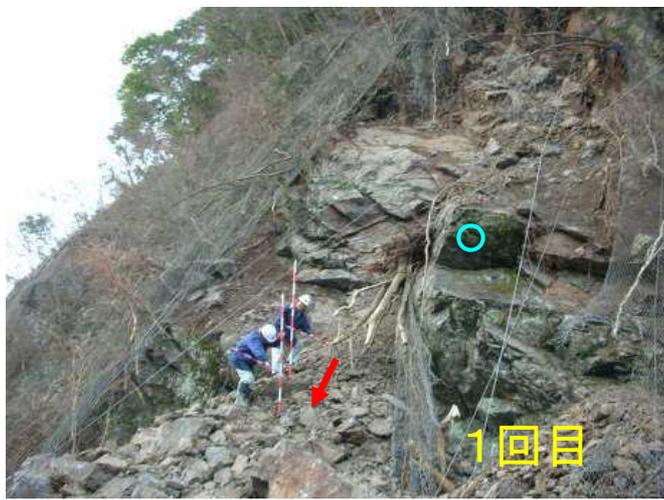
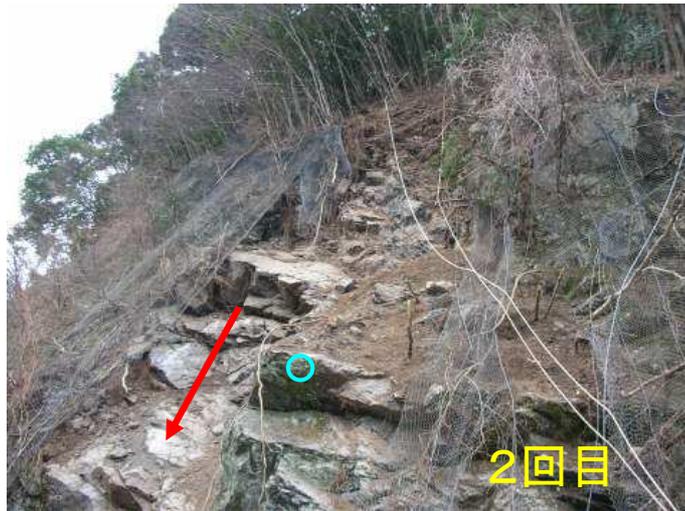
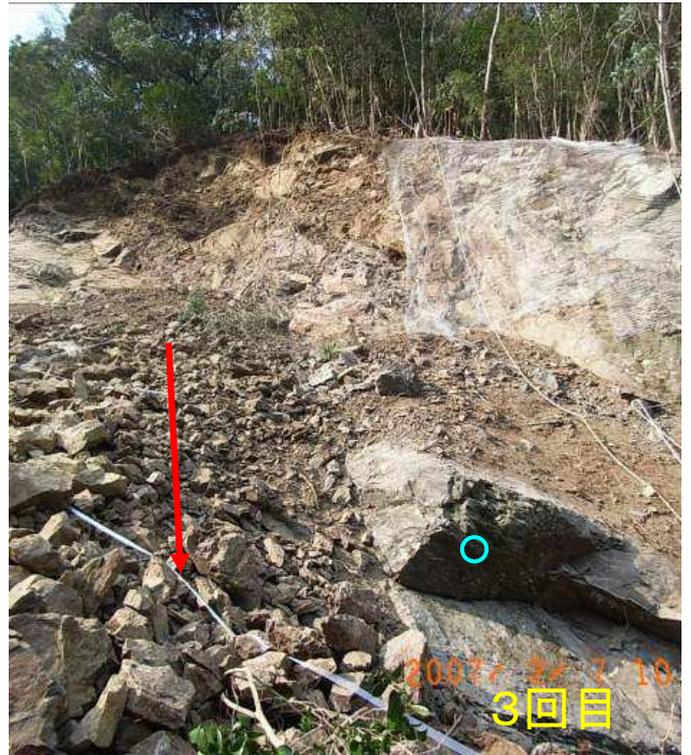
## 弱層による崩壊の例 (奈良県国道169号(2007))

小規模な崩壊が2回ほど続き、片交にして作業を実施していたところ、大規模に崩壊し、3名が亡くなった。被災前には特に強い雨は降っていない。

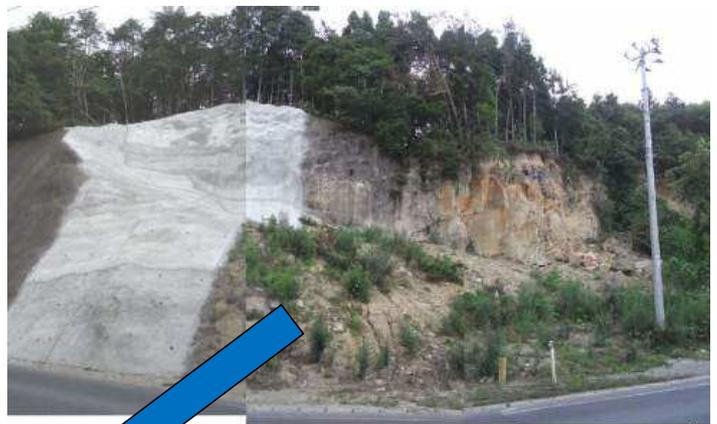
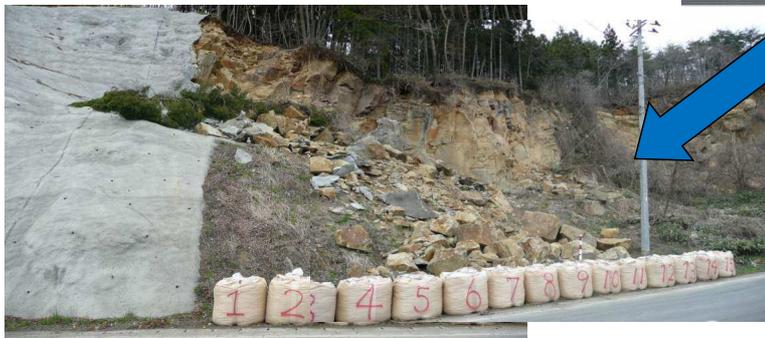
## 以前の地震でゆるんだ岩盤 斜面の小崩壊例

岩手・宮城内陸地震後(H21.6月)

東日本大震災後 (H23.4  
月)

岩手県一関市巖美町下真坂(一般国道342号)のやや一関側  
(岩手・宮城内陸地震で落ち残った古いモルタル箇所が崩壊)

→ (教訓) 過去の崩壊  
部に隣接するゆるみ範  
囲も調査・対策検討を

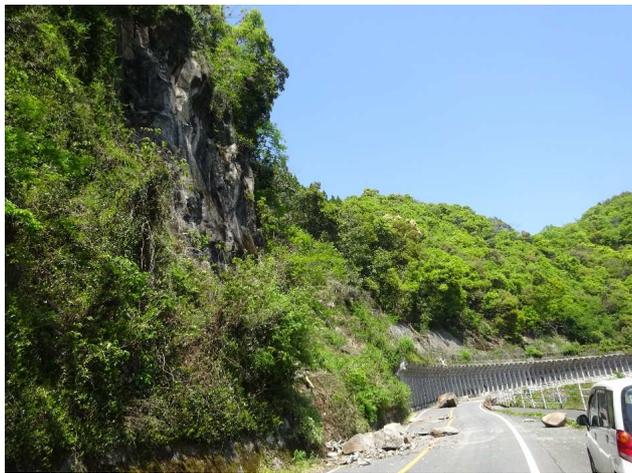
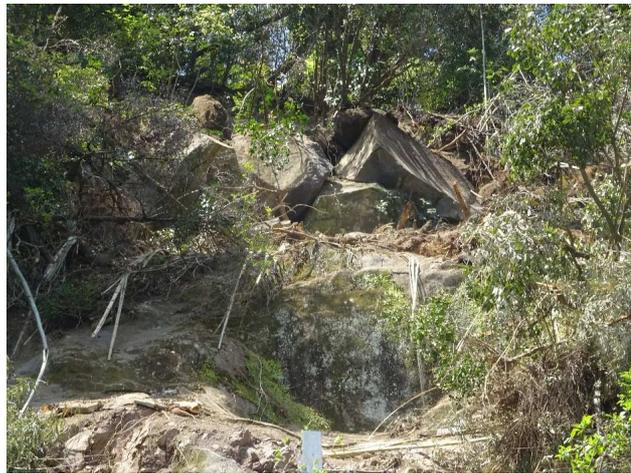
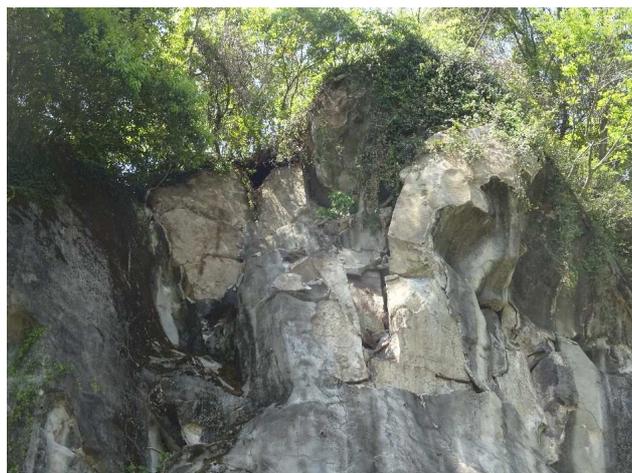
国道445号(熊本県御船町): 落石  
溶結凝灰岩の急崖から発生

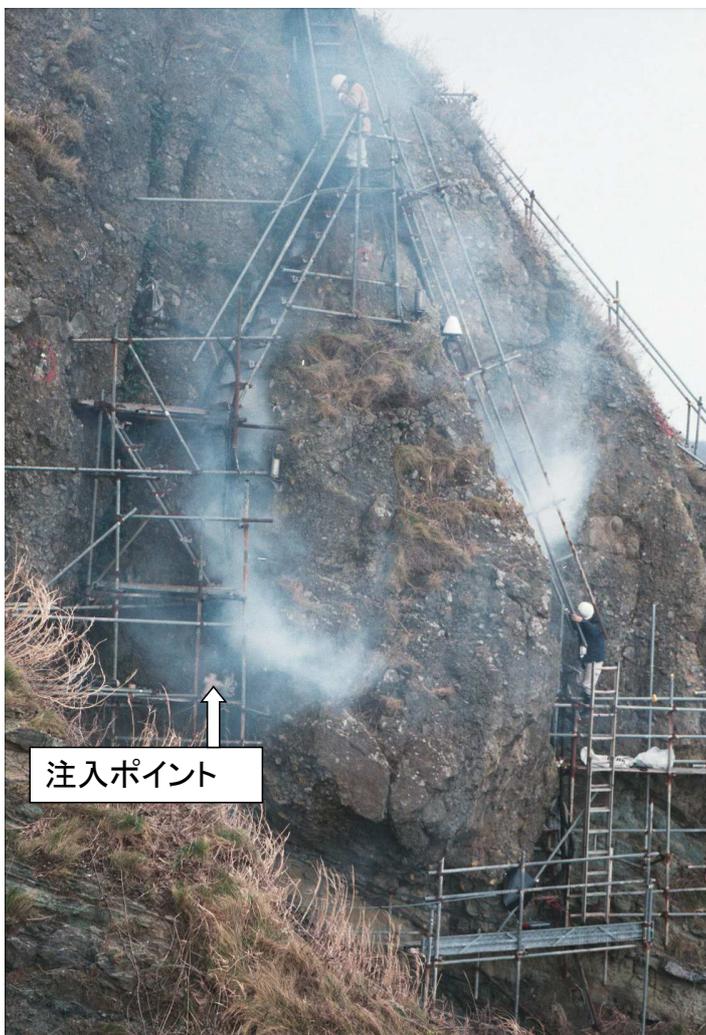
ボーリング孔を用いたエアートレーサー試験

煙は緩んだ岩盤を取り囲むように流出

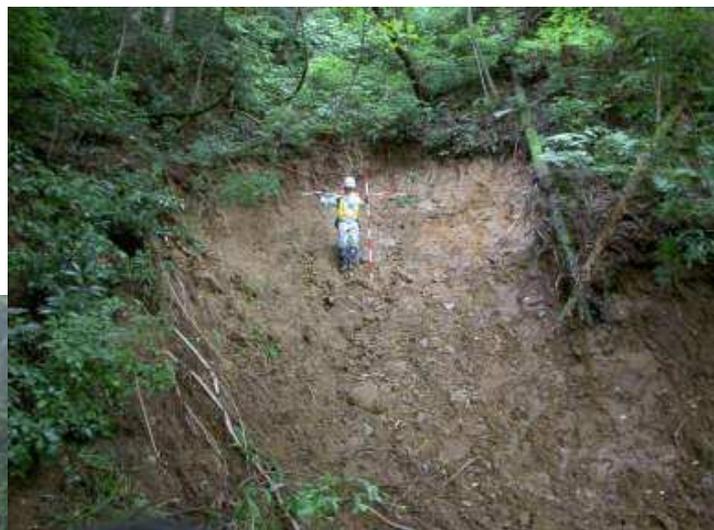
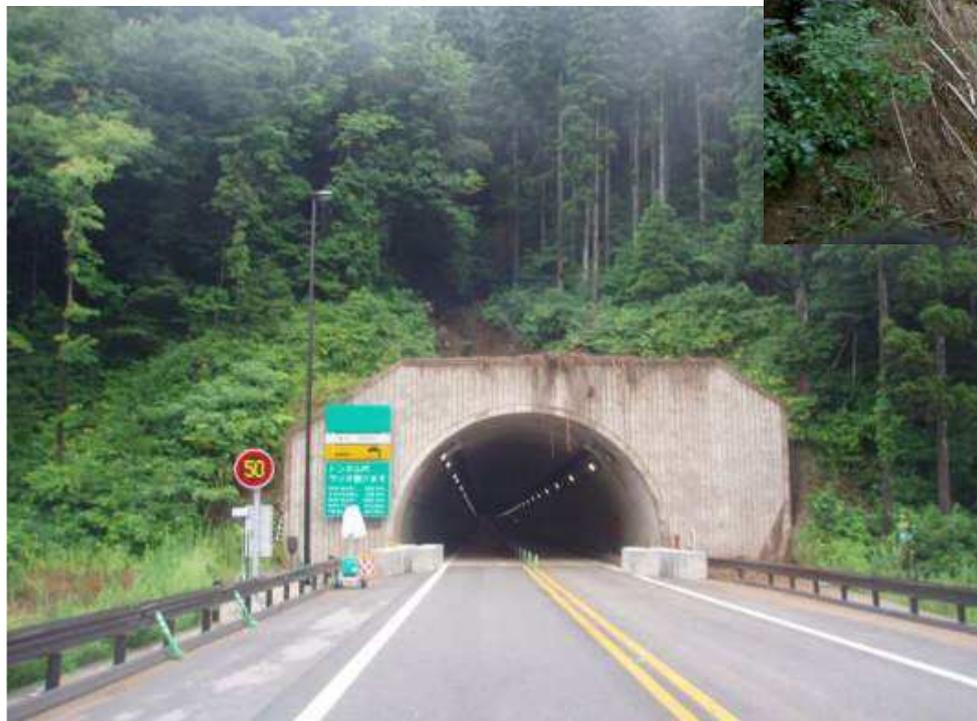
## トンネル坑口上方の谷型自然斜面の土砂崩壊例

- ・連続雨量94mm(5時間)、最大時間雨量52.5mmの降雨により発生
- ・土砂の一部が路面に流出
