# 防災点検の有効性と災害の低減に向けて（北海道版）

国立研究開発法人土木研究所 つくば中央研究所 地質研究監 佐々木 靖人  
同上 特命上席研究員 浅井 健一  
同上 寒地土木研究所 上席研究員(防災地質) 倉橋 稔幸  
国道239号霧立峠地すべり(2012/4/26)

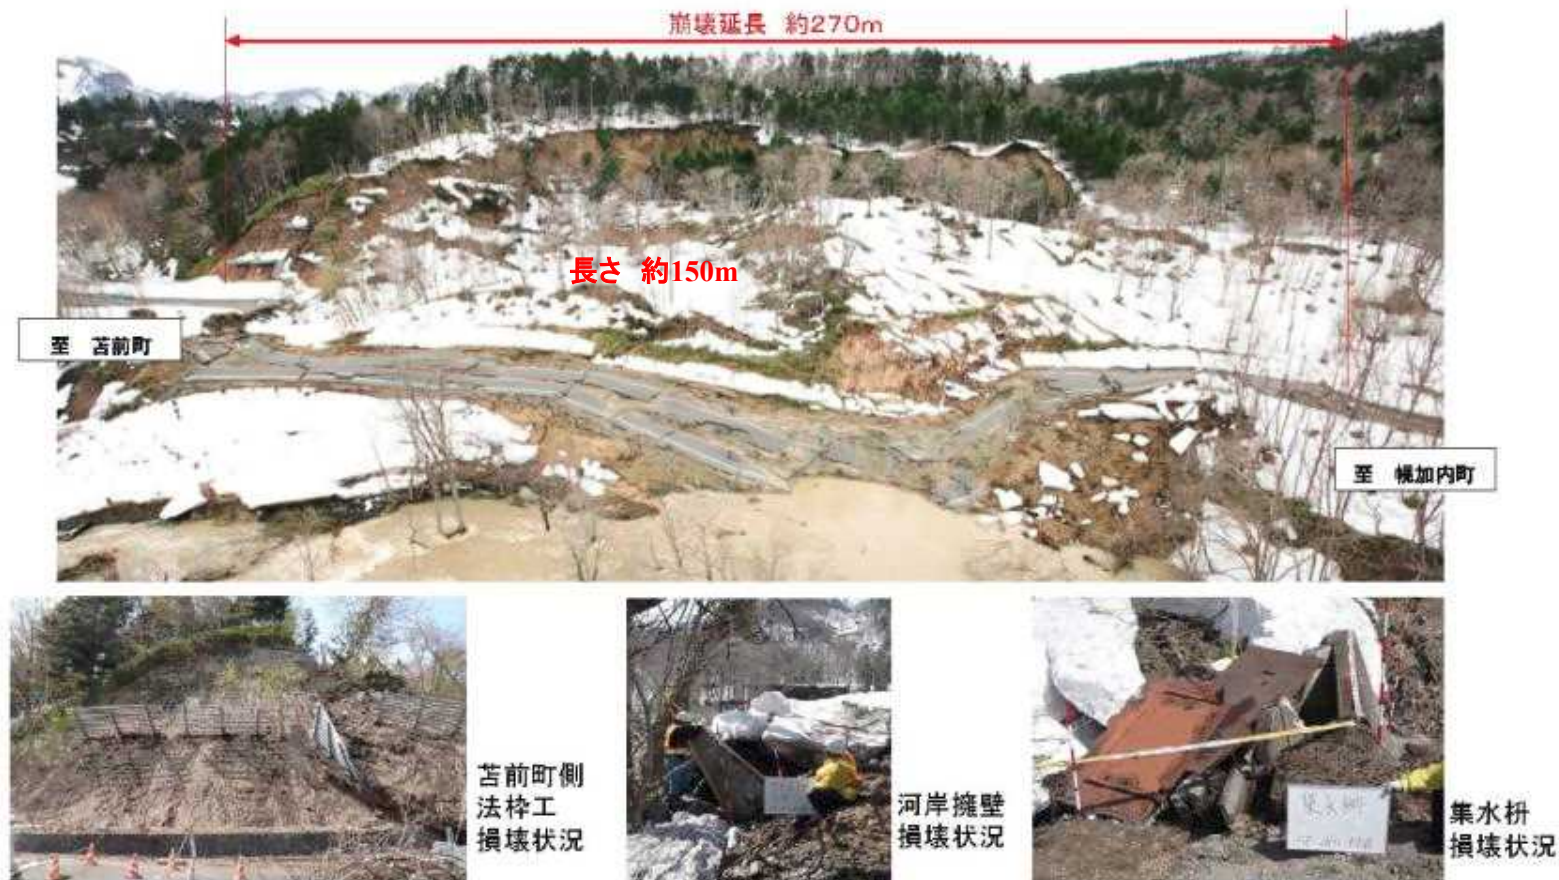
今回の地すべりに伴う崩壊土量は約600,000m<sup>3</sup>と推定され、道路舗装、防護柵、排水施設、雪崩防止柵も損壊。

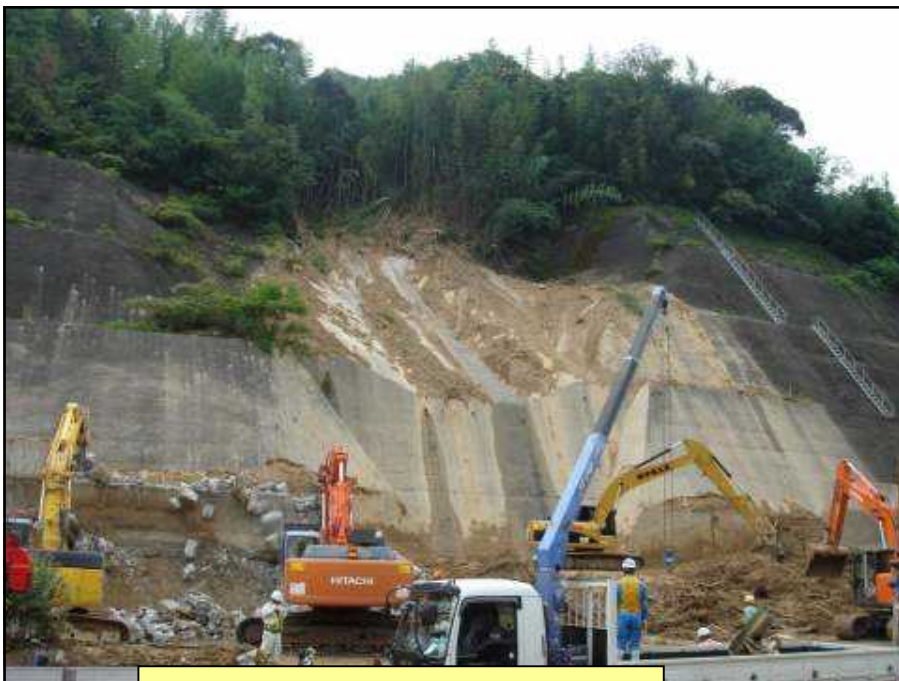
沢の出口と道路の関係

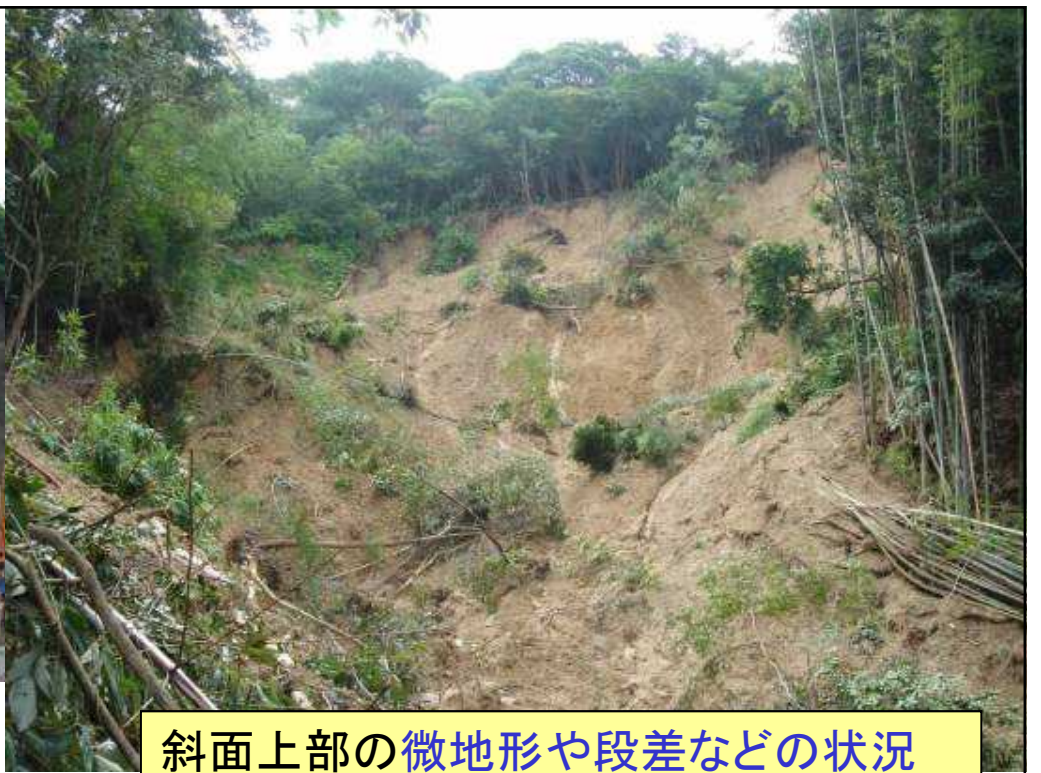
斜面上部の微地形や段差などの状況

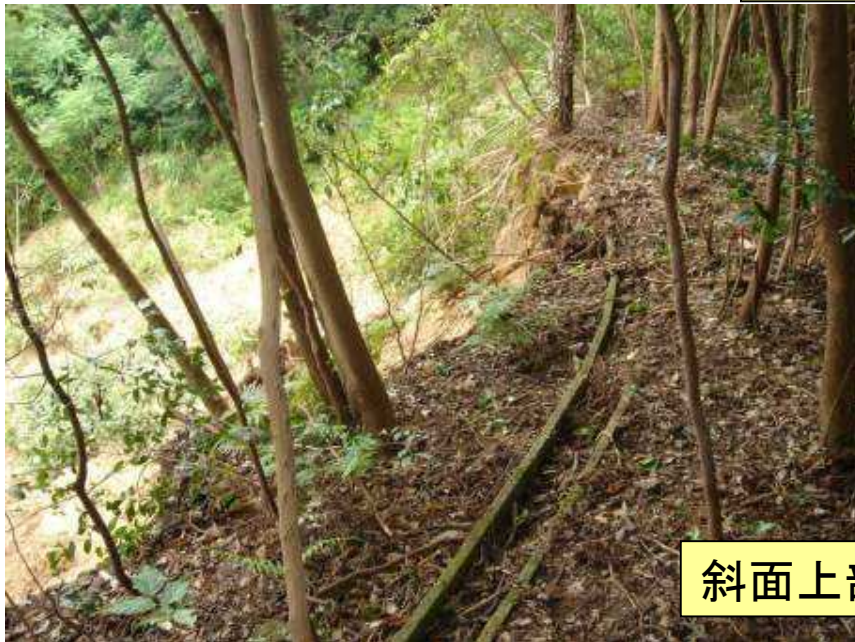
背後斜面についても  
様々な観点で点検を

斜面上部の道路等の排水施設等の状況

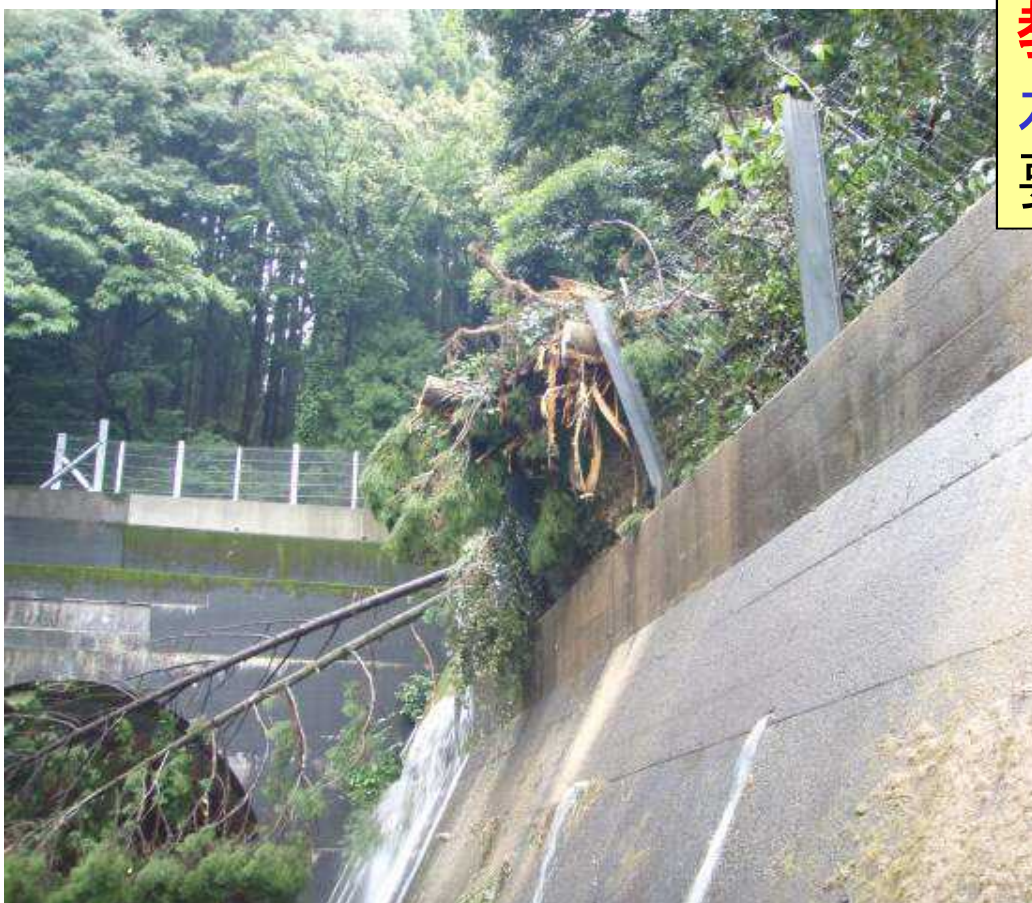
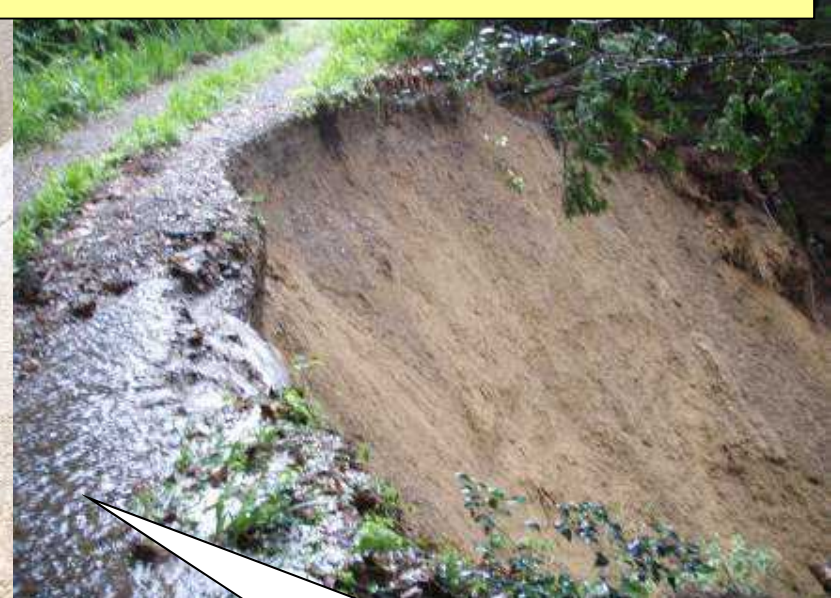
道路斜面の上部には、他の道路等の施設があることが多い。  
特にその排水施設の不備等が下部斜面に影響する。

上部道路から崩壊  
頭部へ雨水供給68

**教訓:** 斜面上部の道路等の排水施設等の状況の確認が重要。

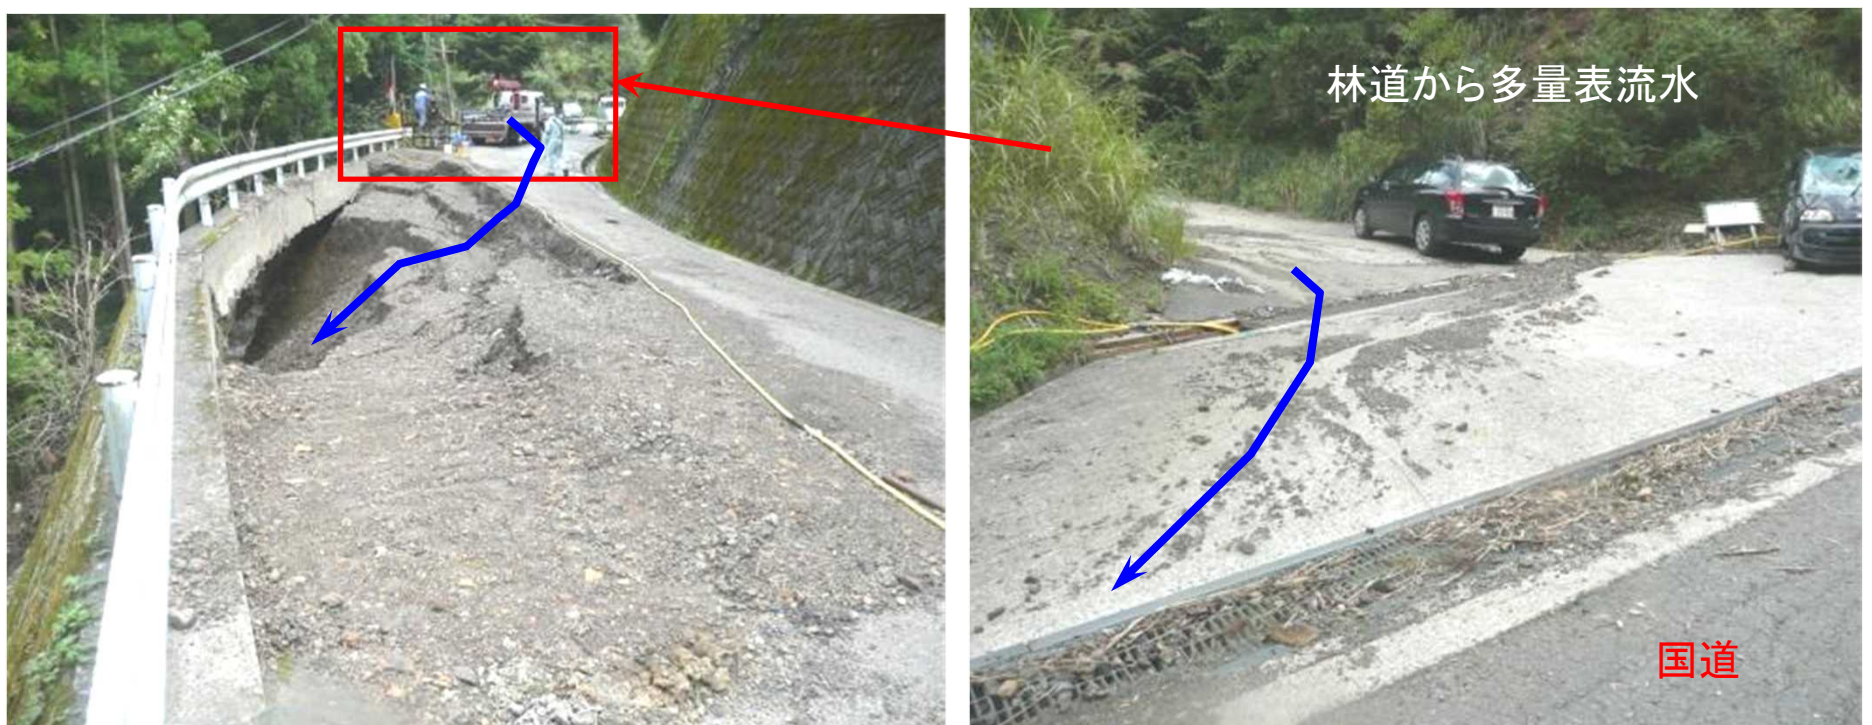
路面の表流水の集中が崩壊を招く

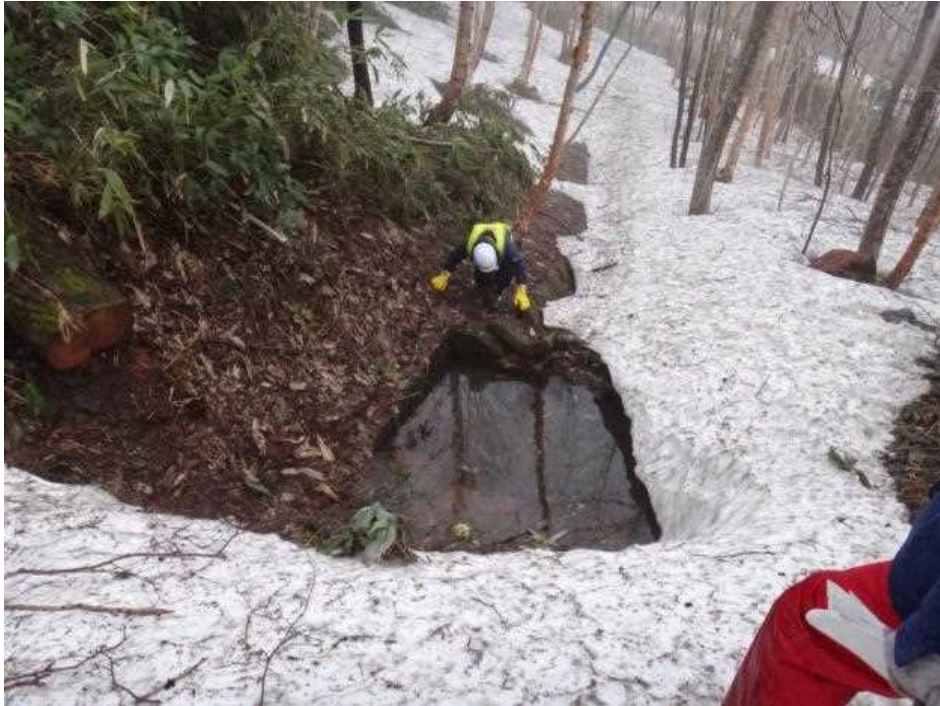
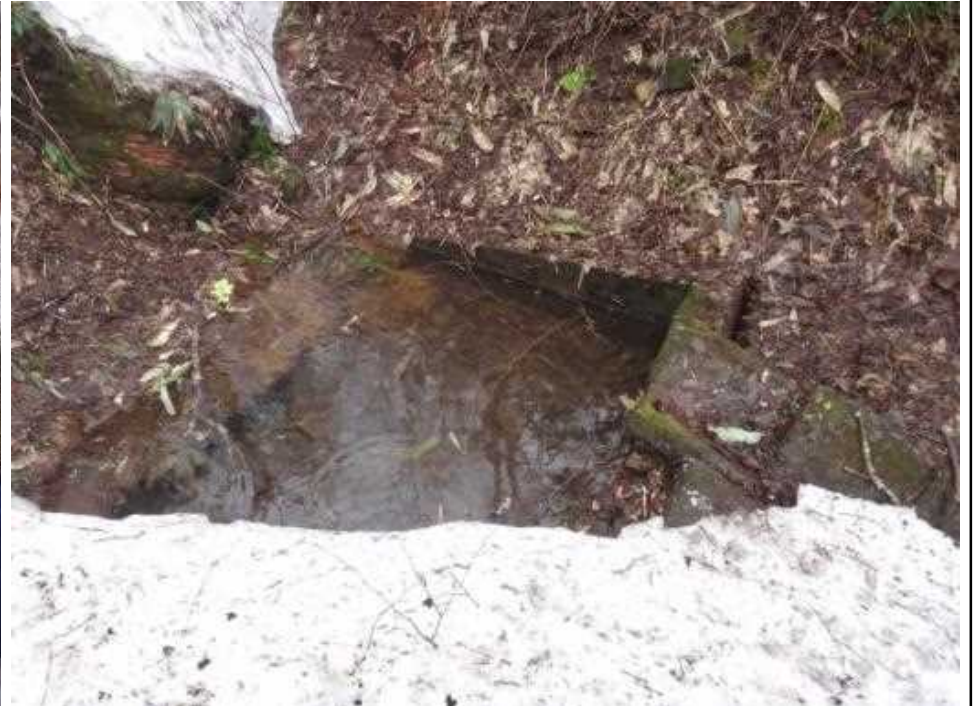
- 地すべりの背後には積雪が認められた。
- 地すべりの変位により集水枡と水路との接合部に段差を生じ、融雪水が地下へ浸透していた。
- このほかにも降雨の影響を強く受けた。

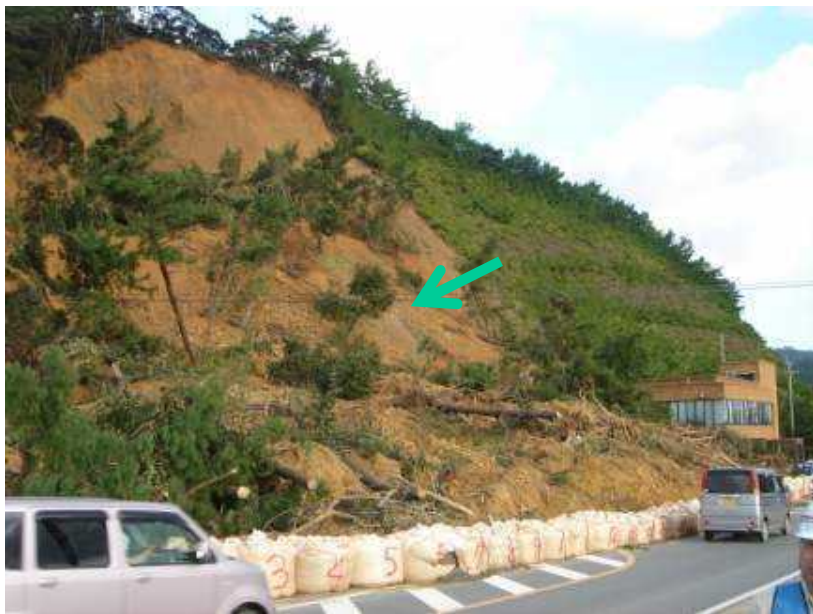
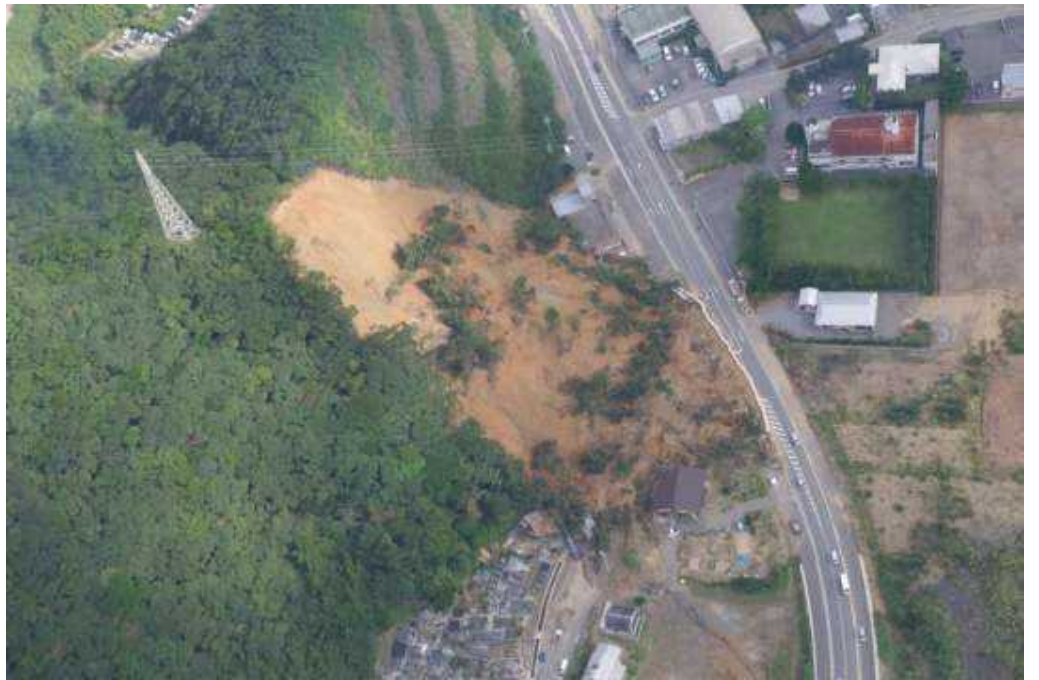
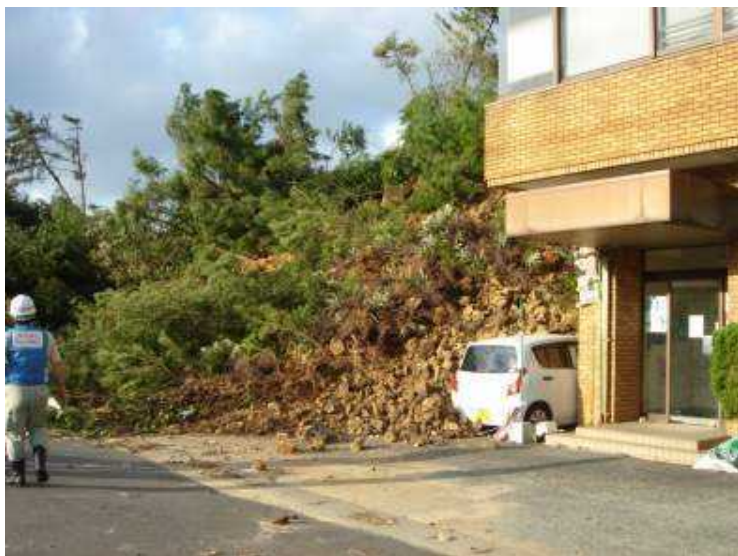
- ・切土のり面の上半部～尾根で崩壊。
- ・地質は四万十帯の砂岩頁岩で強風化。
- ・平成22年の奄美大島災害では自然斜面の崩壊に比べ切土のり面の大規模な崩壊が多い。  
→老朽化した切土のり面の緩みや風化が影響か。風化の強い地域は点検・災害復旧も地山の状態を確認のこと。

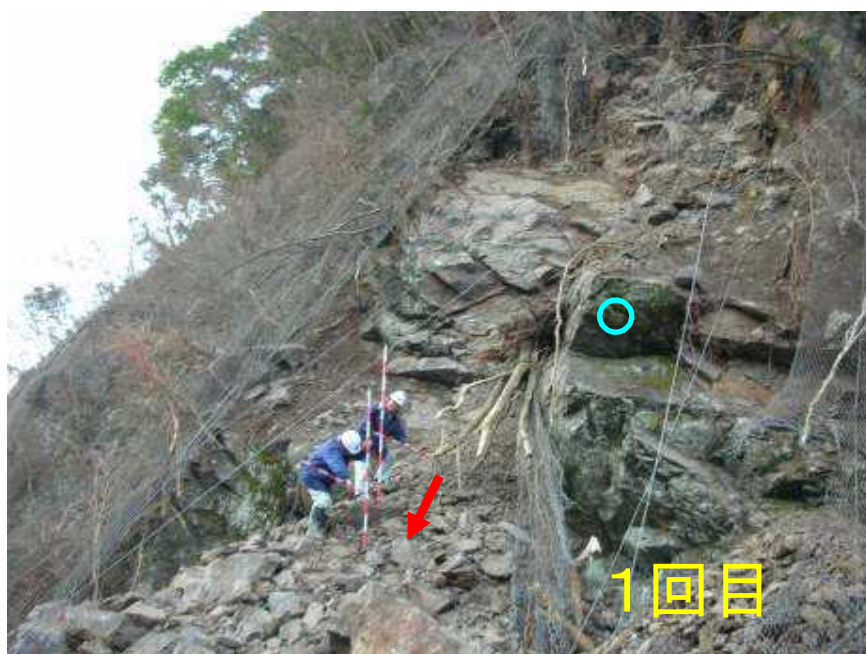
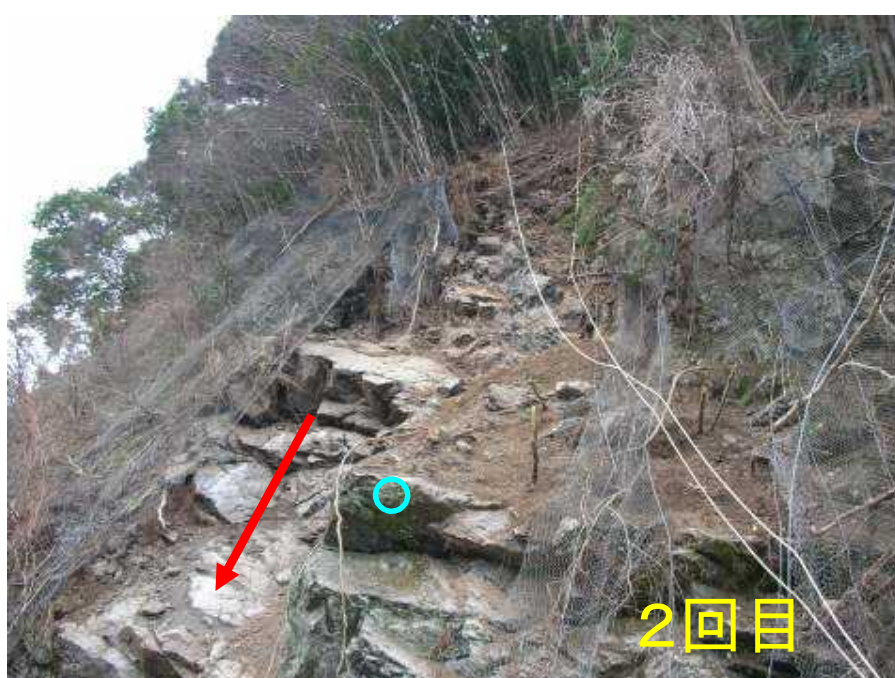
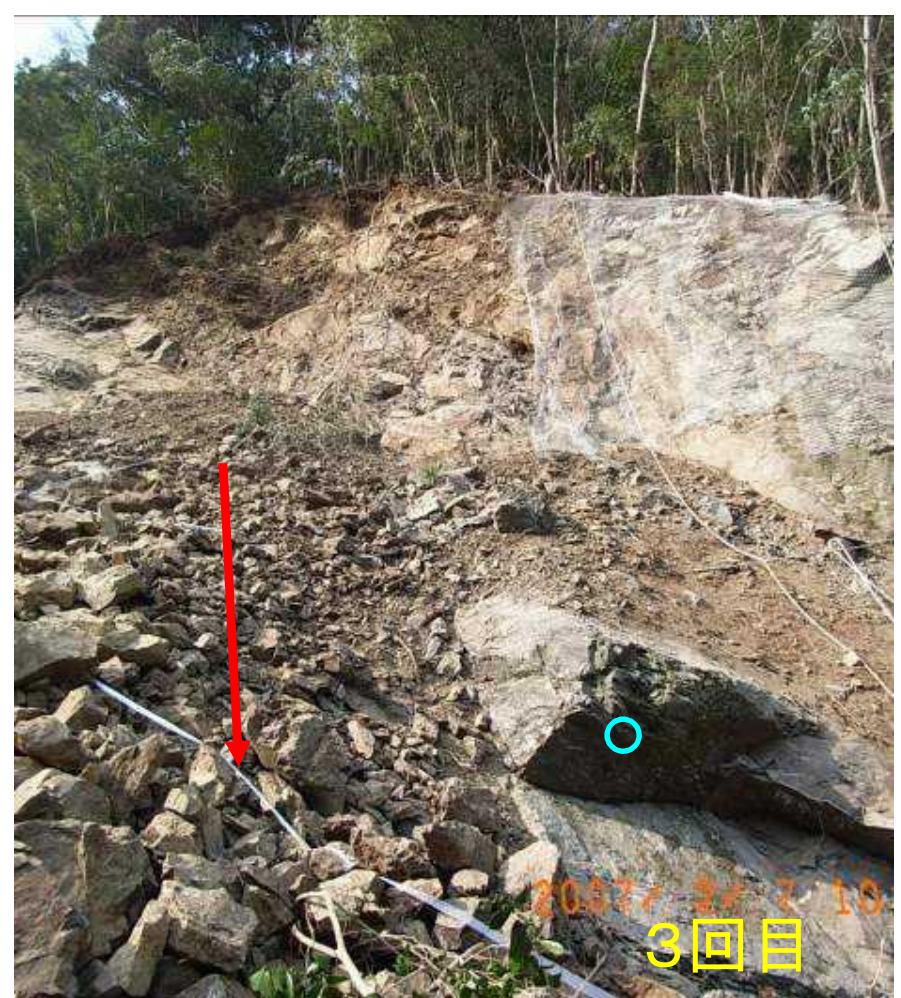
小規模な崩壊が2回ほど続き、片交にして作業を実施していたところ、大規模に崩壊し、3名が亡くなった。被災前には特に強い雨は降っていない。 109

- ・出尾根の遷急線付近の切土で発生
  - ・流れ盤の亀裂(節理・小断層)による平面滑り
  - ・亀裂面の上下で岩盤状態が違う(上は劣化、下は新鮮)
  - ・亀裂面付近は特に劣化が著しい(弱層化)
  - ・亀裂面は一部断続しつつ**ほぼ連続**していたのでは
  - ・上記亀裂面の一部は崩壊前に**既に開口**していたのでは
  - ・亀裂面の走向傾斜は一部のり面に露出する方向
- のり面に連続・一部開口した亀裂が露出していたかも(植生等で見えなかったと思われるが)

教訓: ・ほぼ連続した流れ盤の亀裂があり、特にその亀裂面の一部(全部)が劣化・開口していたら要注意(仮に吹きつけ等の場合でも、吹きつけの亀裂の分布、変形量などに注意)

・小規模な崩壊は、大きな崩壊の前兆かも知れない。亀裂状況などを確認し、必要に応じて専門調査を。

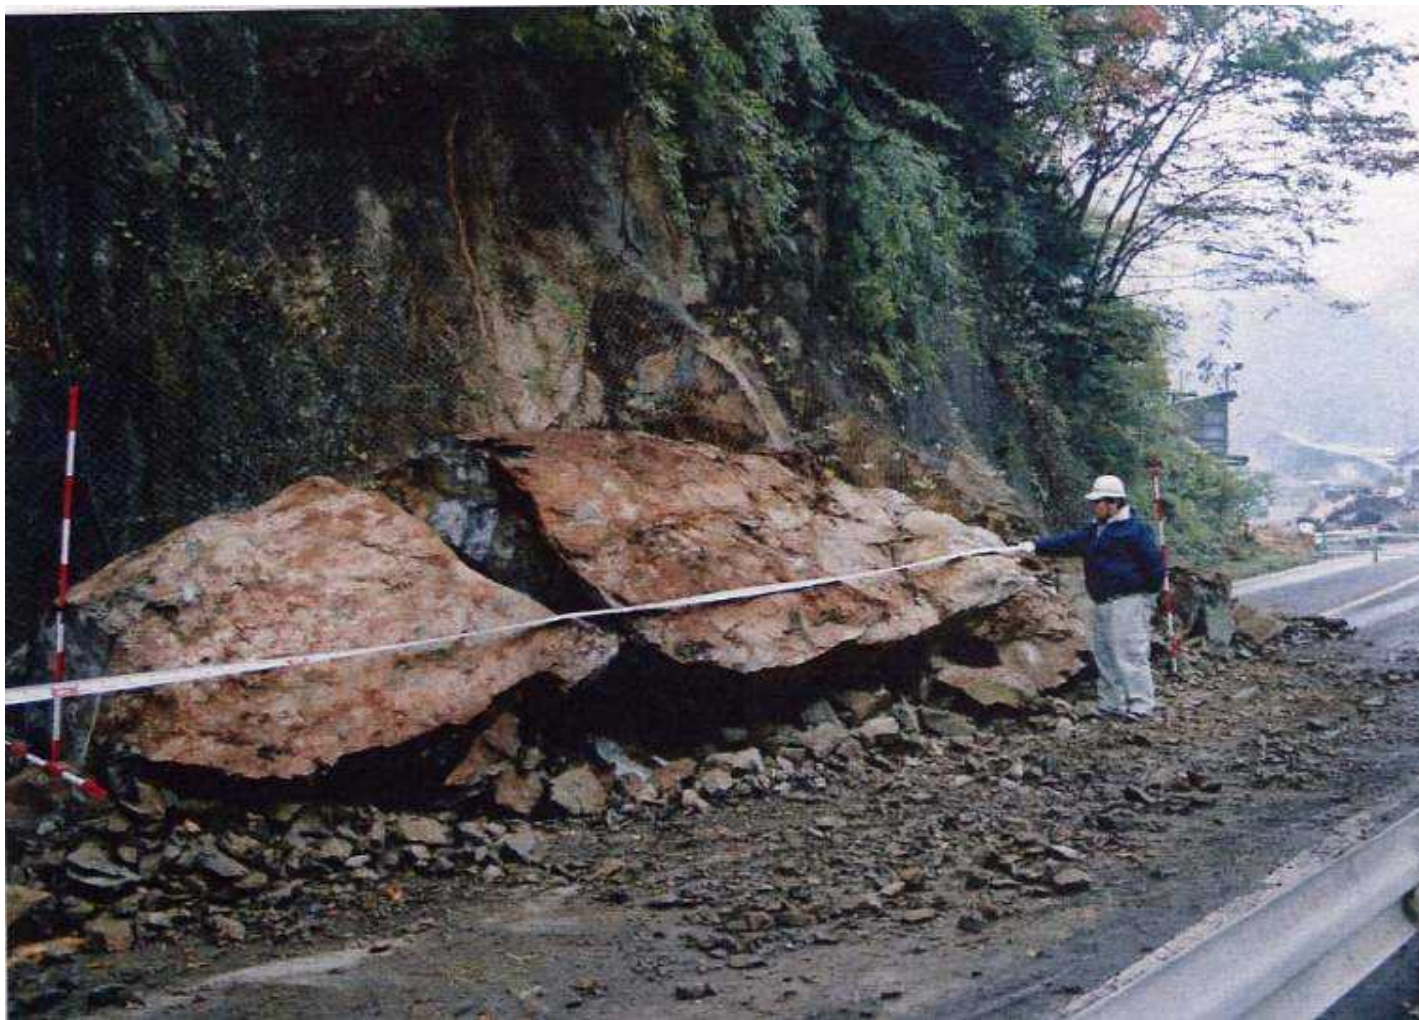
## 亀裂の分離による岩盤崩壊の例

(2002.11.9 岡山(勝山町 国道313号))

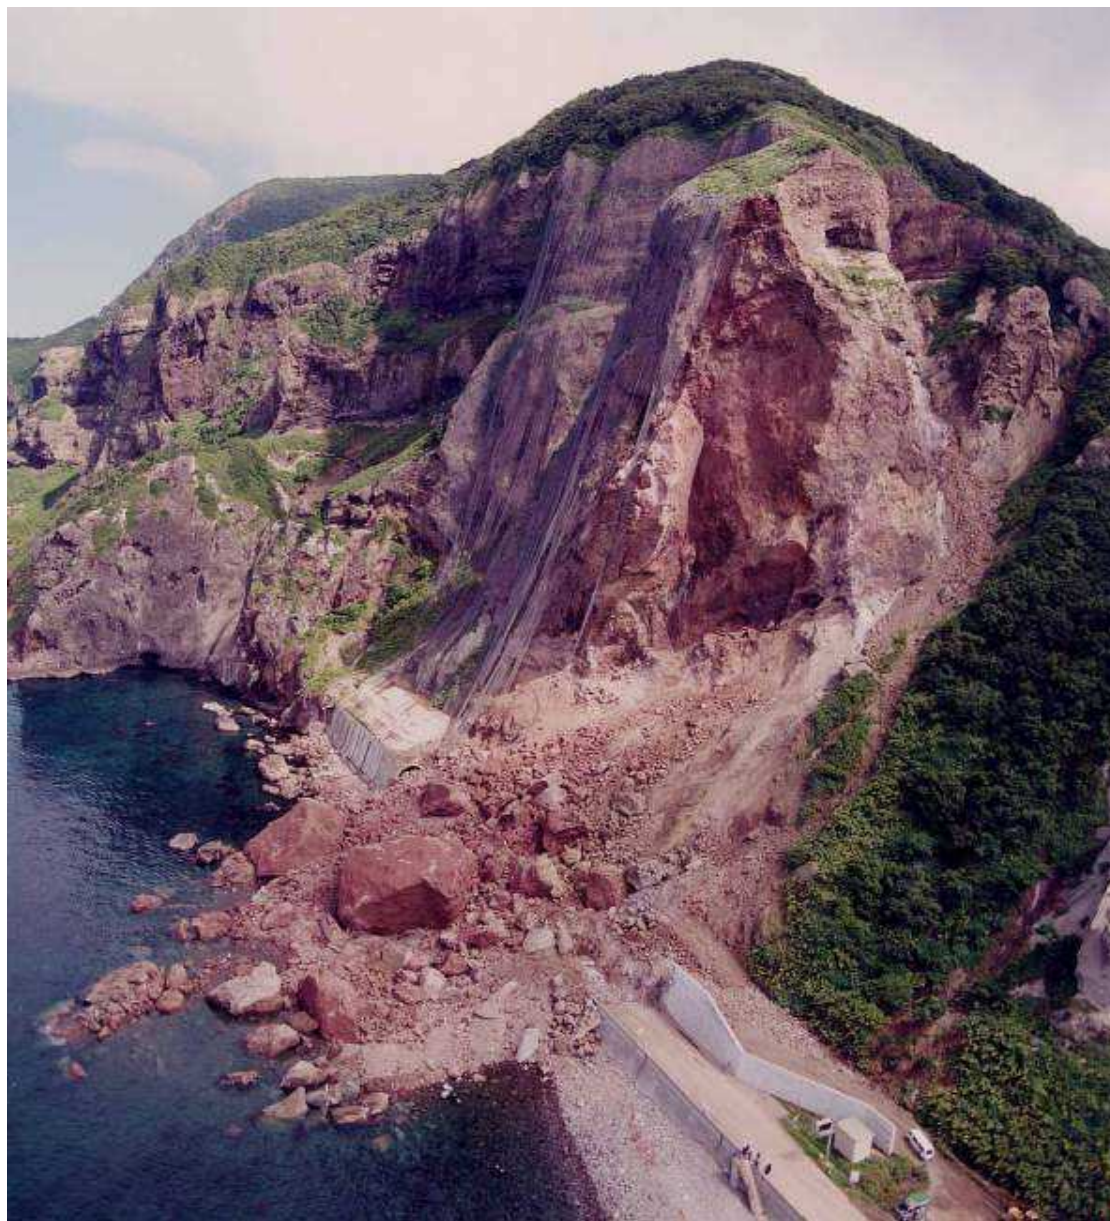
## 亀裂の分離や変形 による崩壊の例

(1997.8.25 北海道(第二白糸  
トンネル 国道229号))

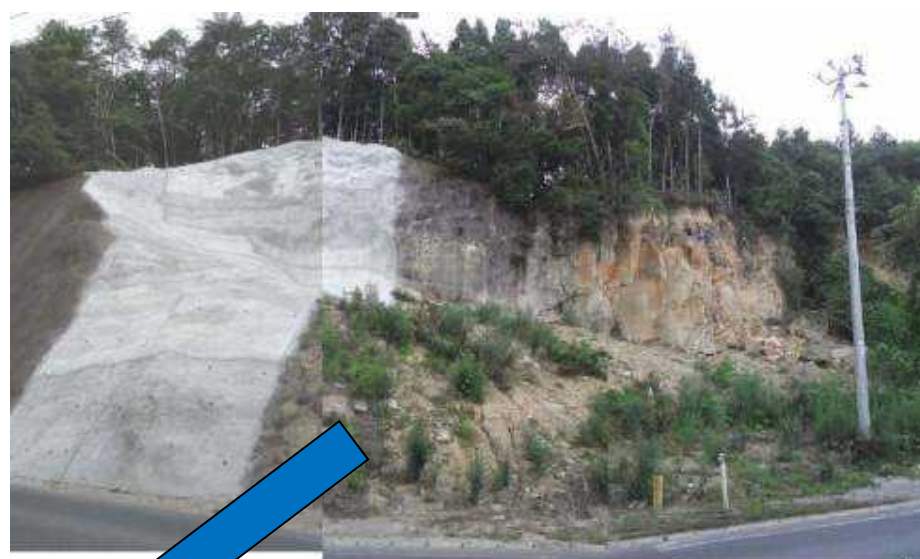
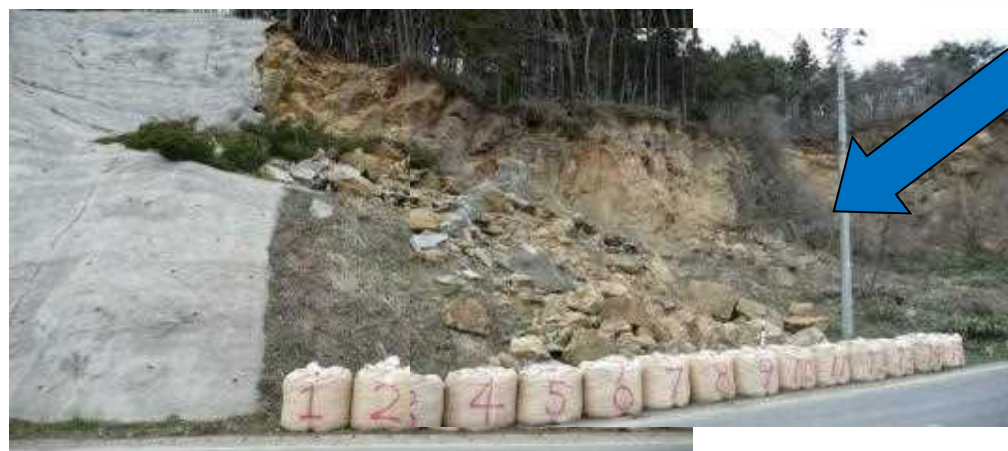
## 以前の地震でゆるんだ岩盤 斜面の小崩壊例

岩手・宮城内陸地震後  
(H21.6月)

東日本大震災後 (H23.4月)

岩手県一関市巖美町下真坂(一般国道342号)のやや一関側  
(岩手・宮城内陸地震で落ち残った古いモルタル箇所が崩壊)

→ (教訓) 過去の崩壊  
部に隣接するゆるみ範  
囲も調査・対策検討を

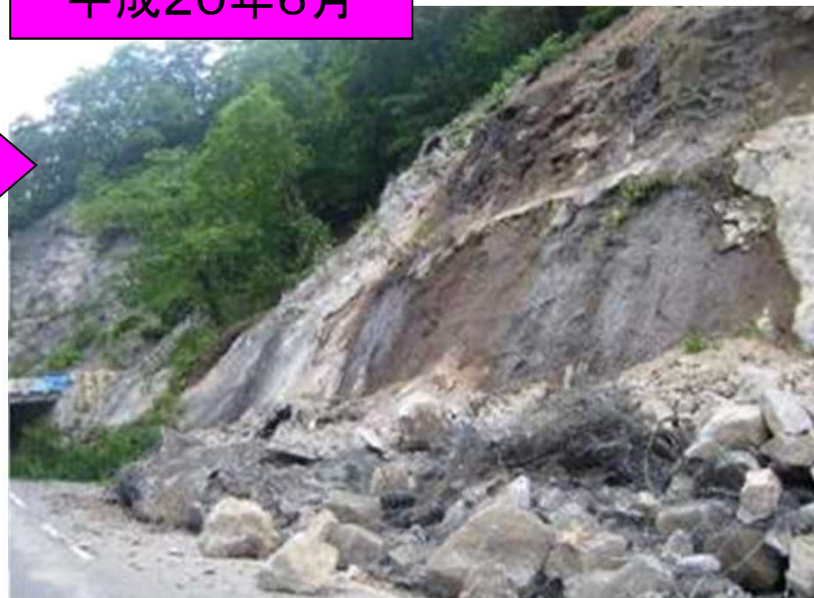
平成20年6月

H8 亀裂・剥離が顕著

⇒H20地震で崩壊

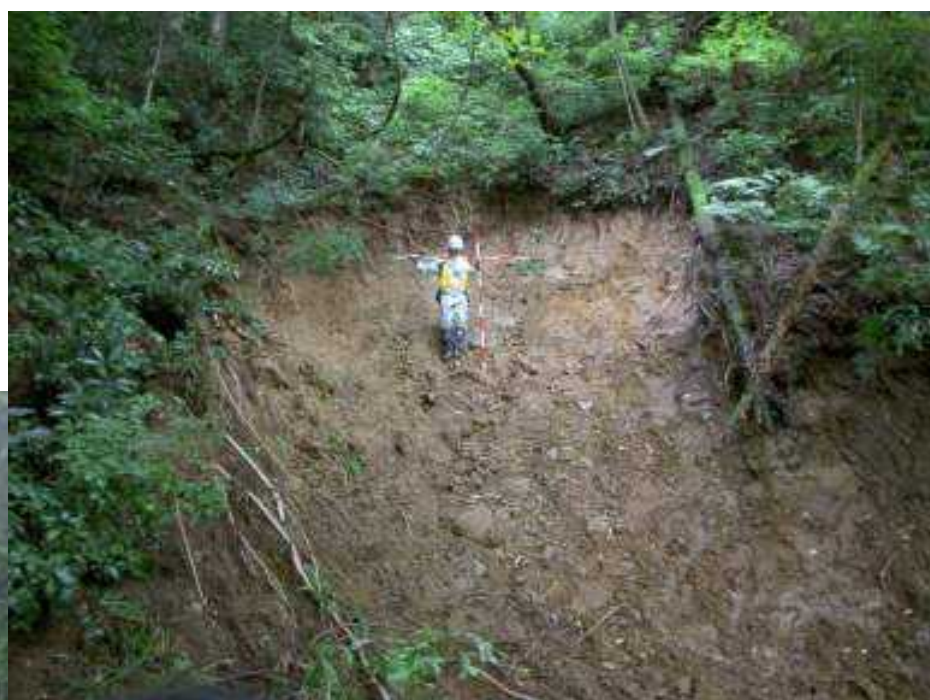
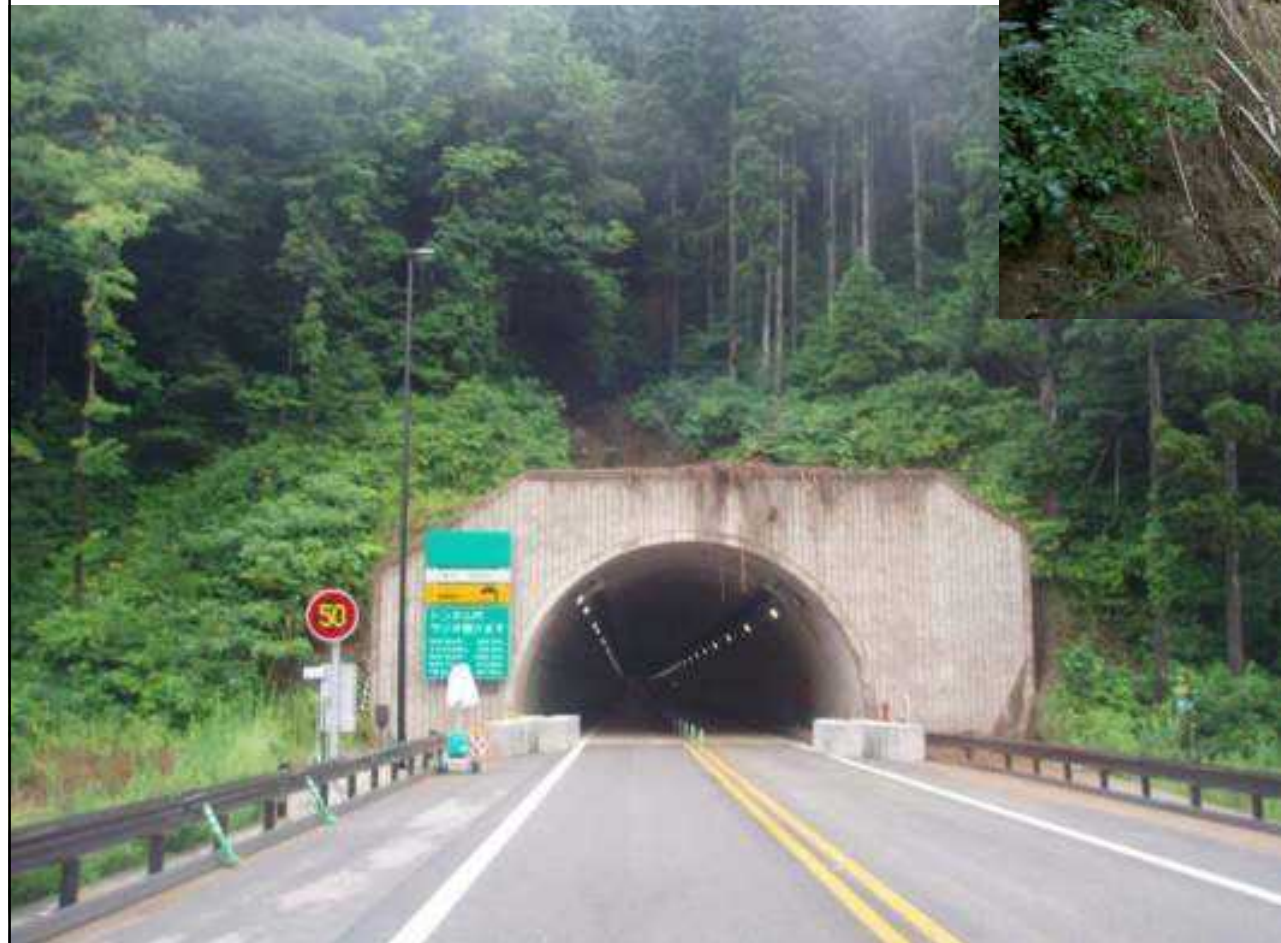
## トンネル坑口上方の谷型自然斜面の土砂崩壊例

- ・連続雨量94mm(5時間)、最大時間雨量52.5mmの降雨により発生
- ・土砂の一部が路面に流出

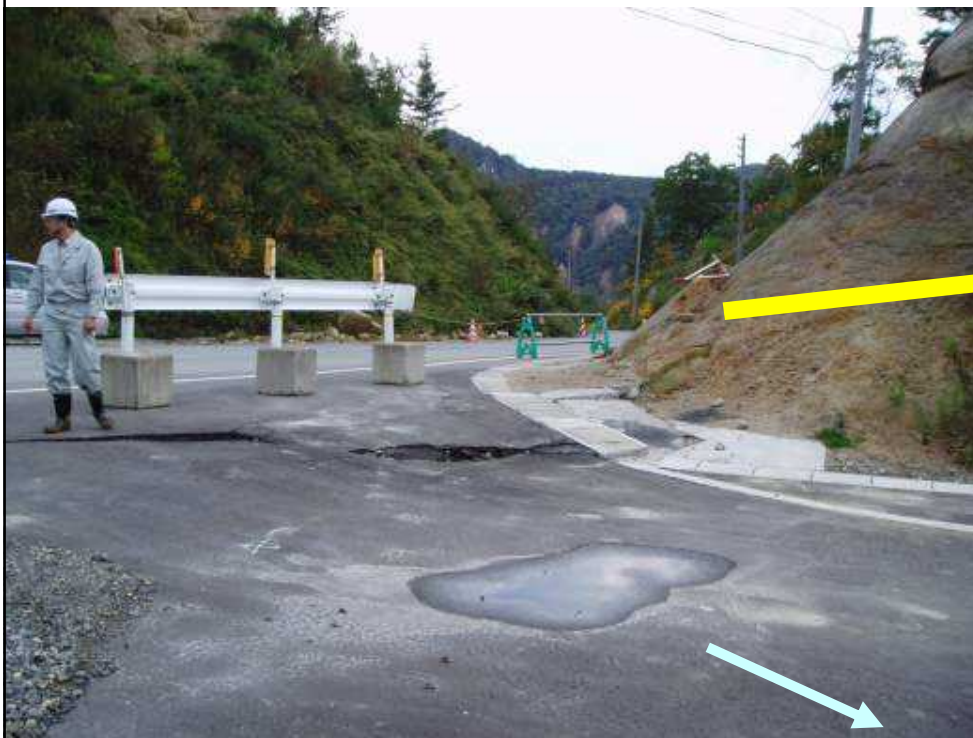
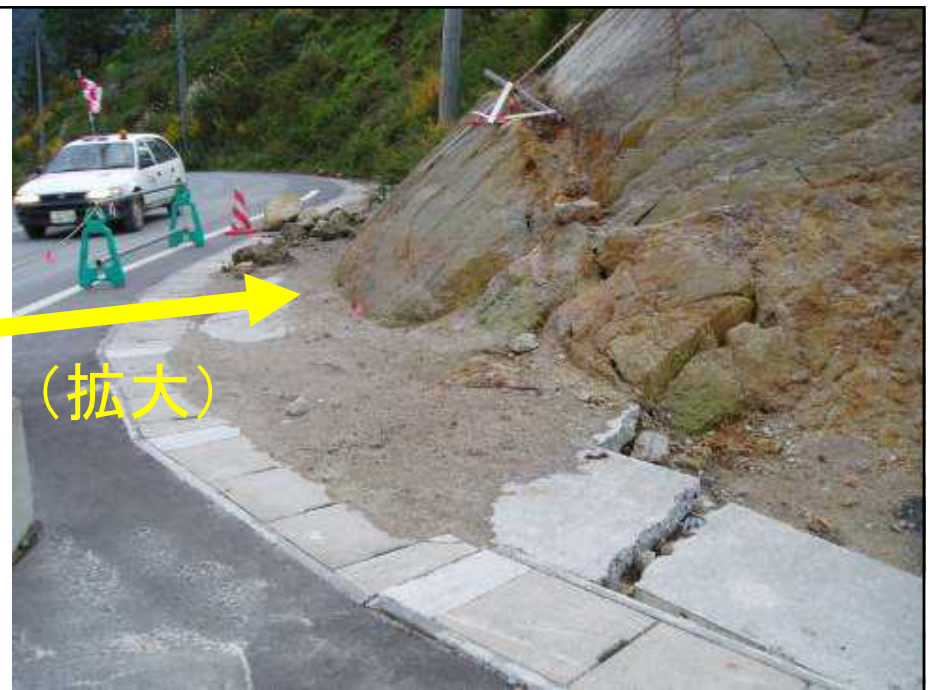
## 橋梁アバット部の斜面変状の例

(国道397号尿前溪谷橋。供用開始前に岩手・宮城内陸地震で被災) 124

斜面変動により橋台部分が40cm程度ずれたが、岩盤が受け盤構造のため小変位で停止

橋のアバット部は、のり面斜面としての確認が手薄になりやすいので注意。

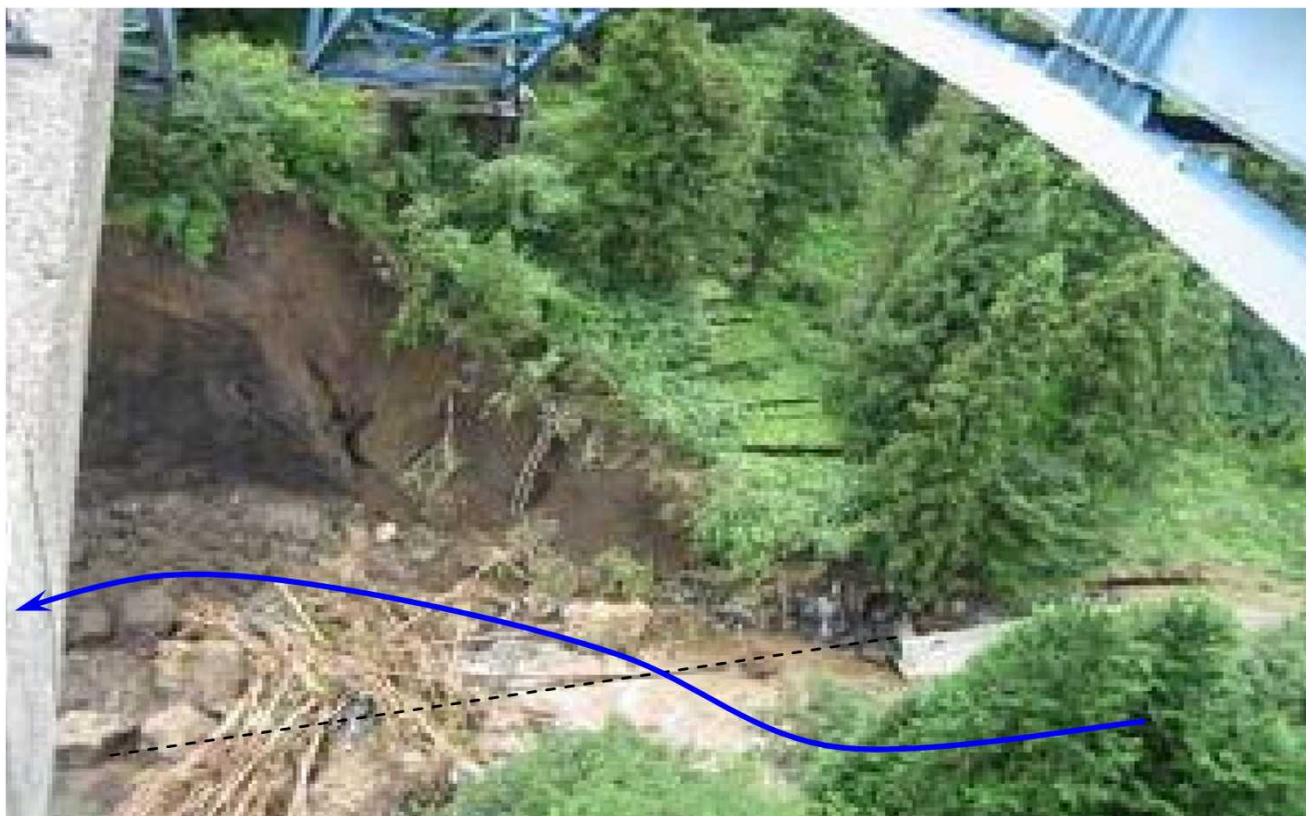
## 河川の攻撃斜面部にある橋梁基礎下の斜面の浸食例

- ・連続雨量491mm(7時間)、最大時間雨量115mmの降雨により発生
- ・もとの河岸(黒点線)から15~20m程度浸食・後退
- ・火山礫凝灰岩の下位に未固結の砂礫層(厚さ5m程度)

河川の攻撃斜面に相当する場合は水位想定と護岸等の対策が適切かどうかの検討が必要

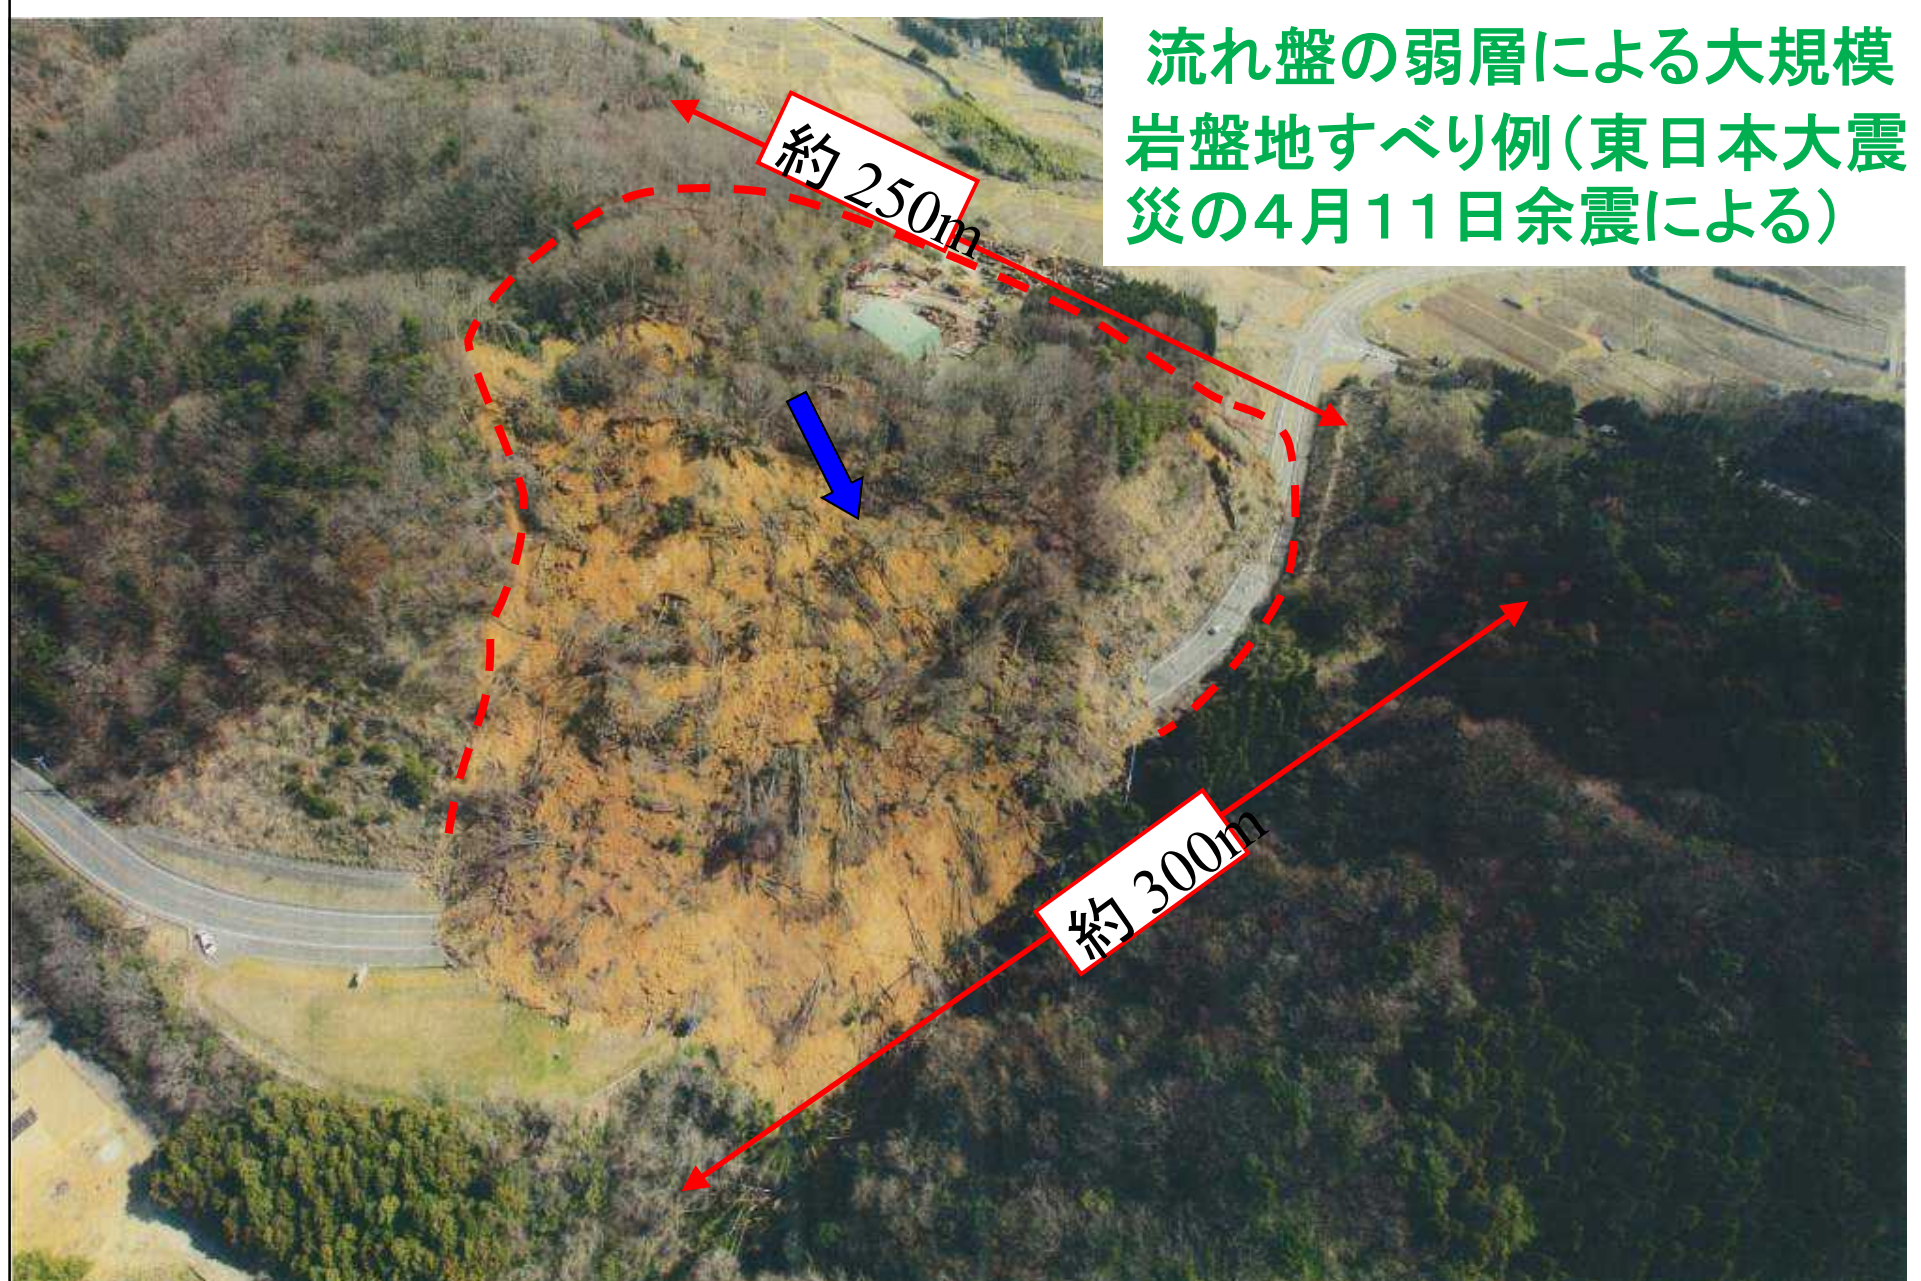
流れ盤の弱層による大規模  
岩盤地すべり例(東日本大震  
災の4月11日余震による)

上釜戸地すべりによる県道の被災

(写真提供: 福島県)  
赤破線: 地震で発生した地すべり範囲  
青矢印: 地すべりの概略移動方向
