# 防災点検の有効性と災害の低減に向けて（北海道版）

国立研究開発法人土木研究所 つくば中央研究所 地質研究監 佐々木 靖人  
同上 特命上席研究員 浅井 健一  
同上 寒地土木研究所 上席研究員(防災地質) 倉橋 稔幸  
国道239号霧立峠地すべり(2012/4/26)

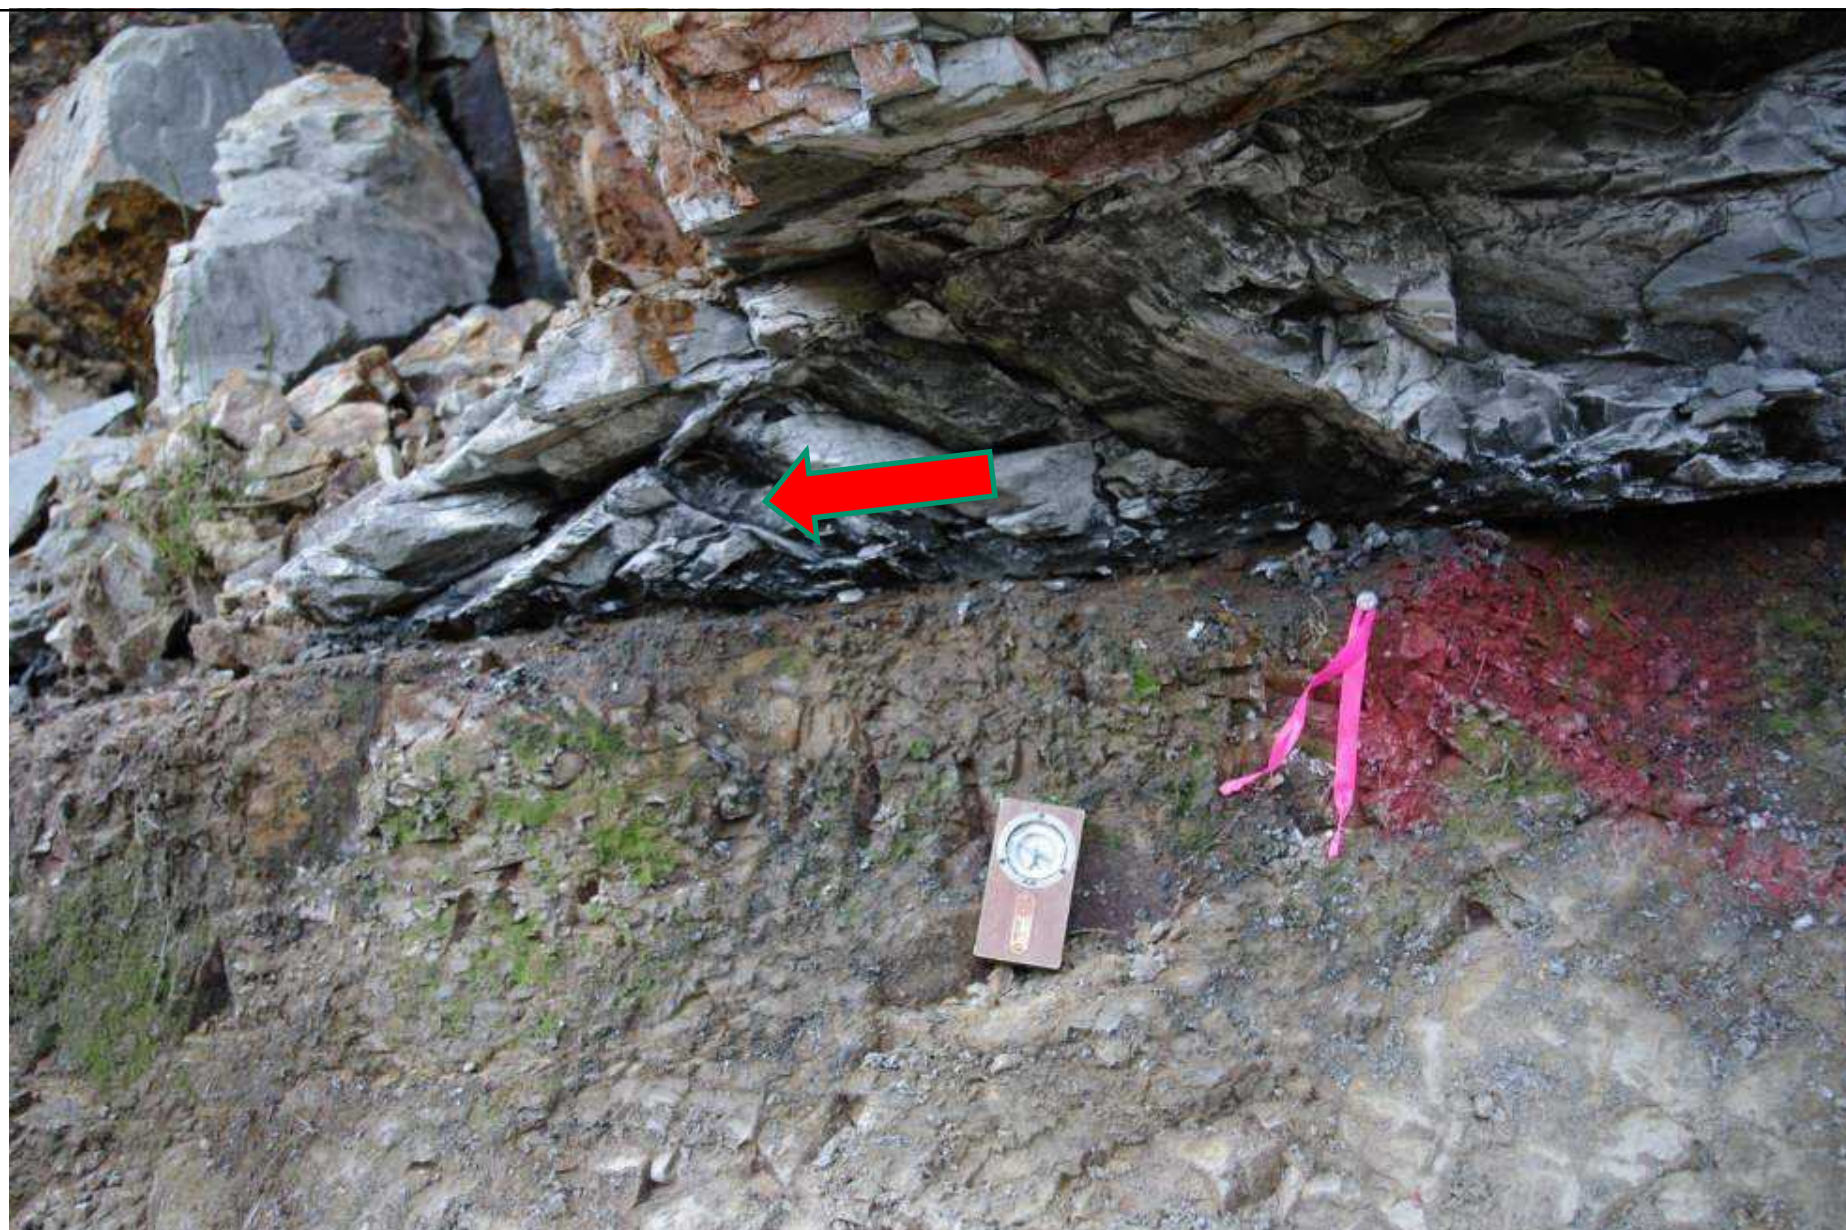
## 上釜戸 断面図

(東日本大震災 その被害と特徴, P.47(株)応用地質)より引用)

(教訓) 流れ盤中に連続性の高い弱層が分布する可能性のある個所を抽出する必要

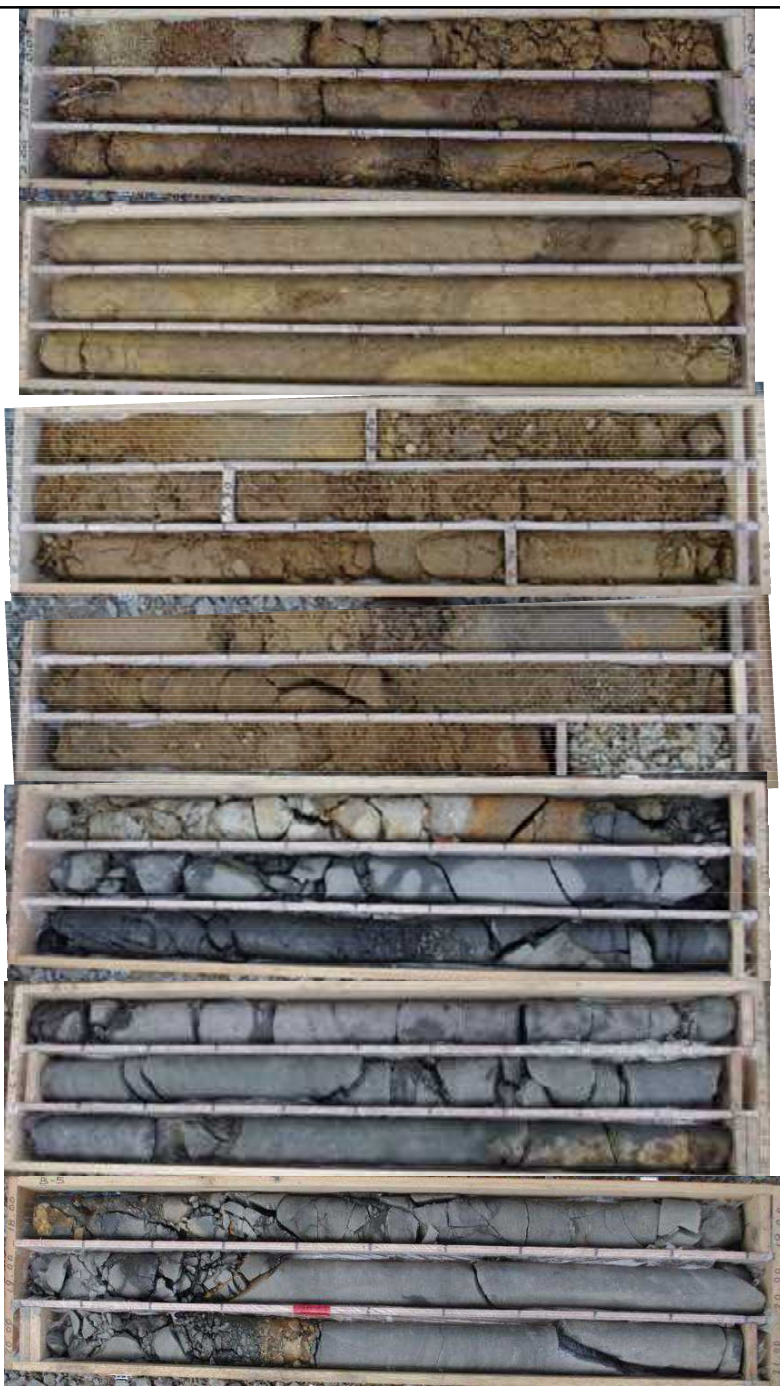
すべり面 (もともとテクトニックな破碎が見られる層理面で滑り) 134

→（教訓）過去に変状を生じた流れ盤の堆積軟岩斜面では、地震時等に弱層沿いに大きく滑る場合あり。留意して点検を。

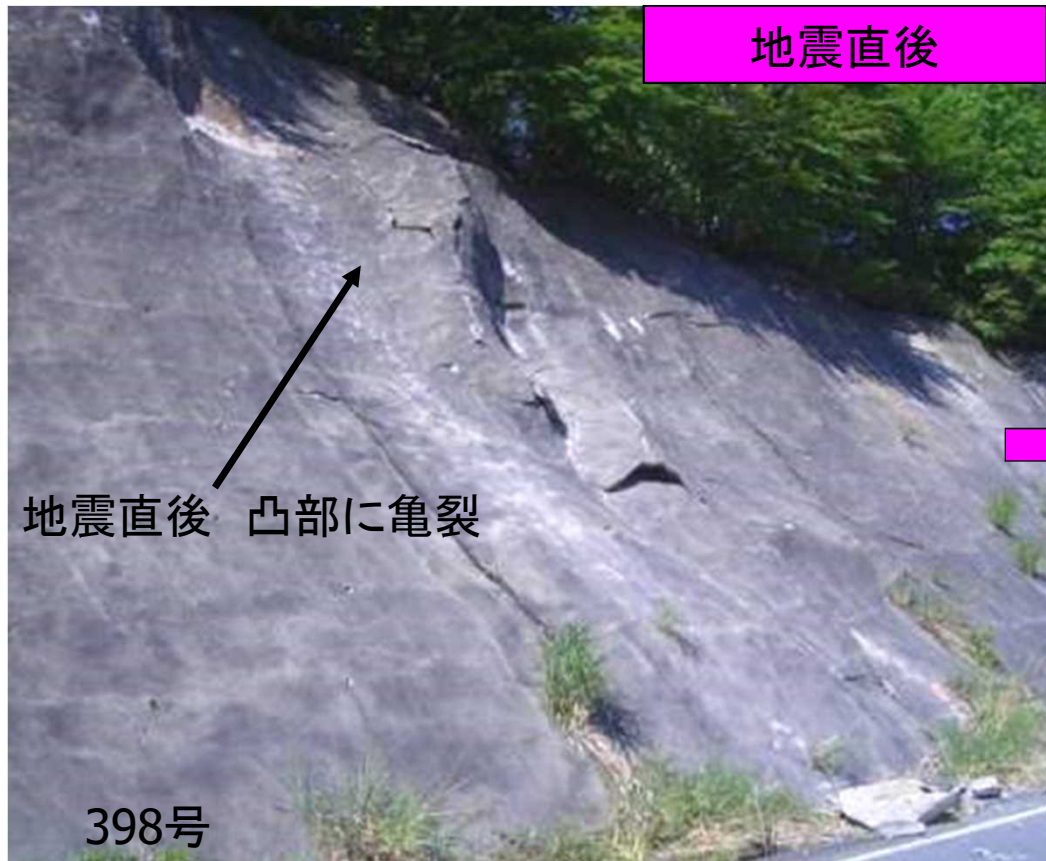
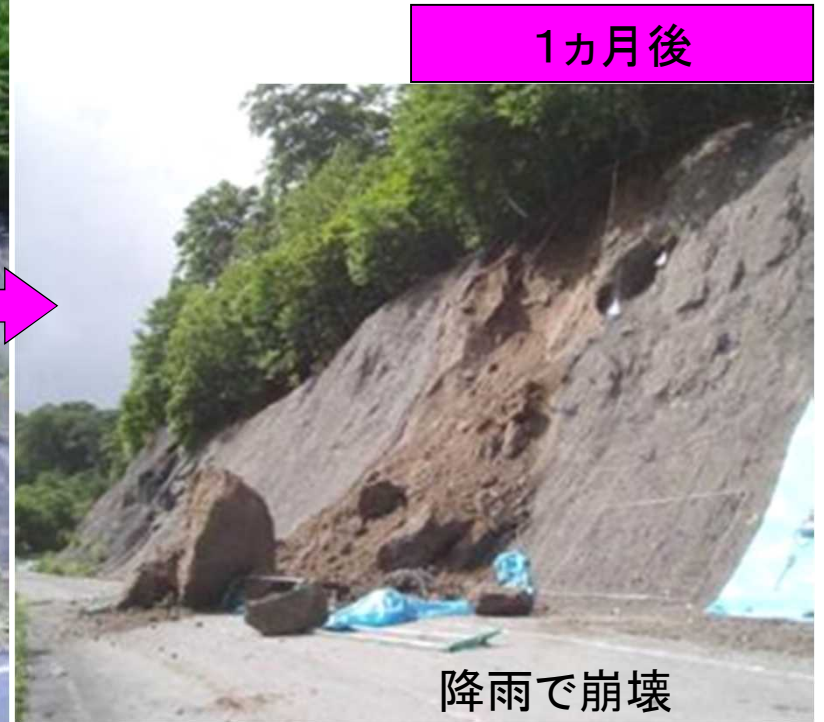
# 地震後の崩壊の例

(岩手・宮城内陸地震後の国道398号の例)

危険な箇所には近づかない。小落石などにも注意

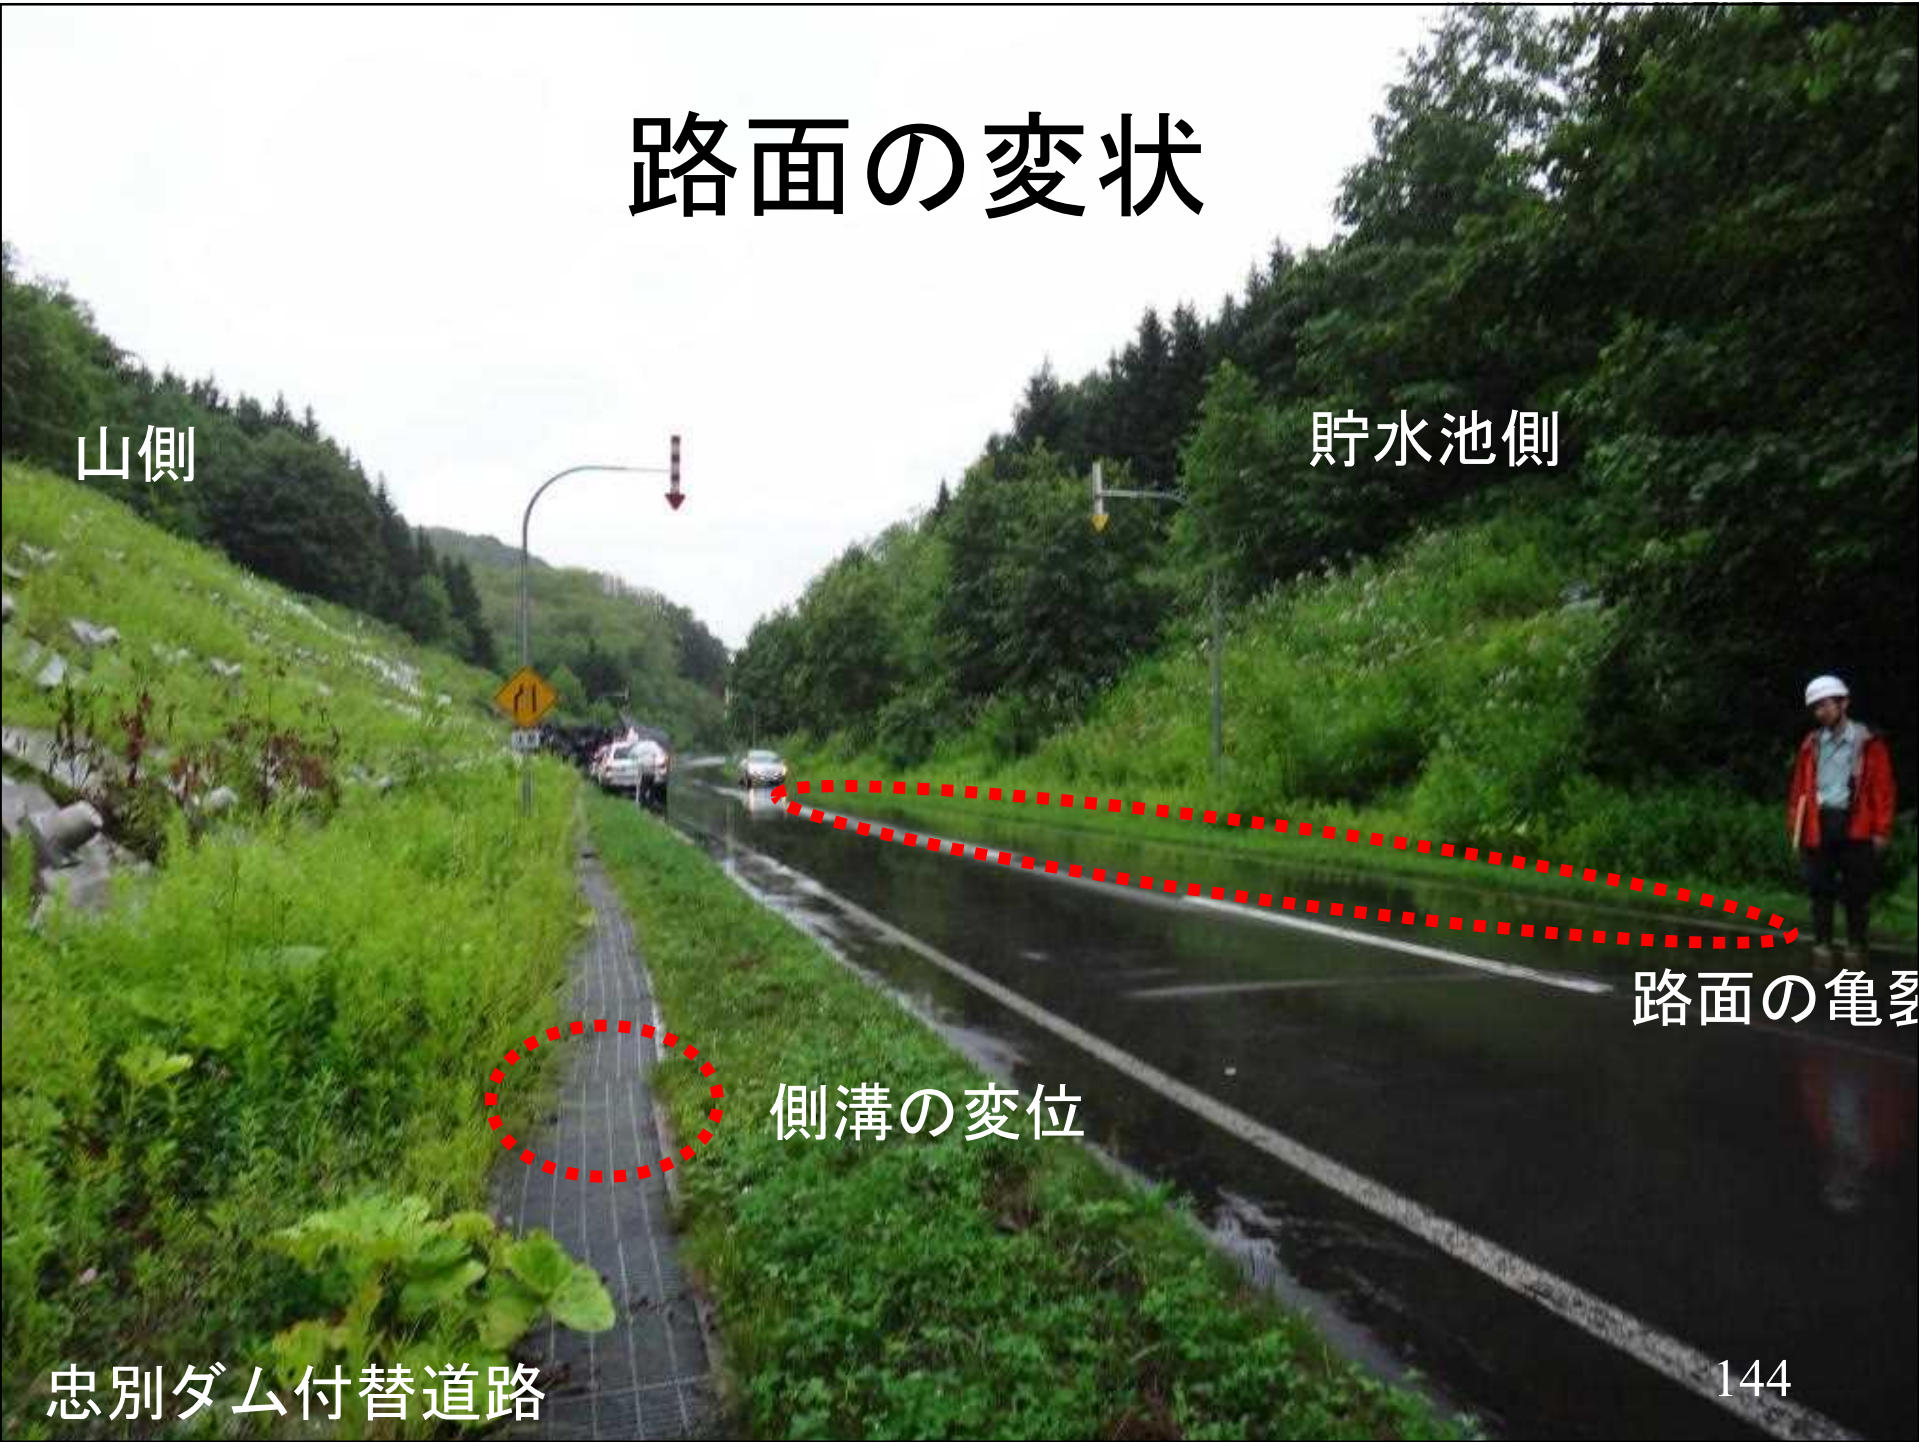
【参考資料】被災状況

平成 27 年 6 月 16 日（火）既設アンカー1箇所  
破断を確認した。  
状況は以下の通りである。

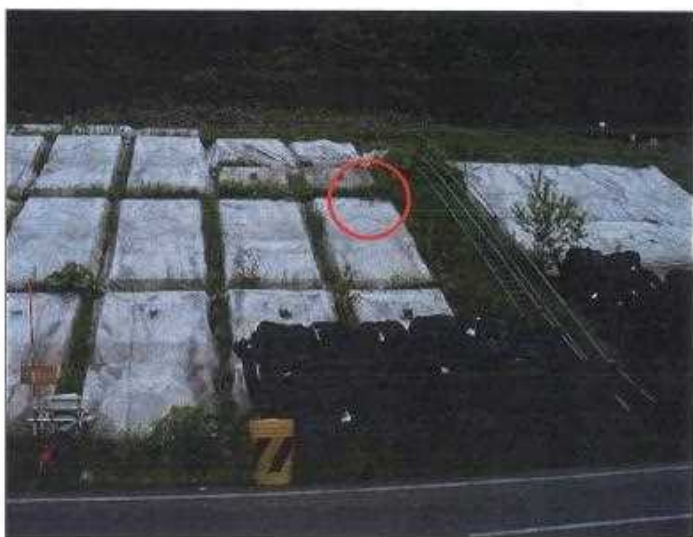
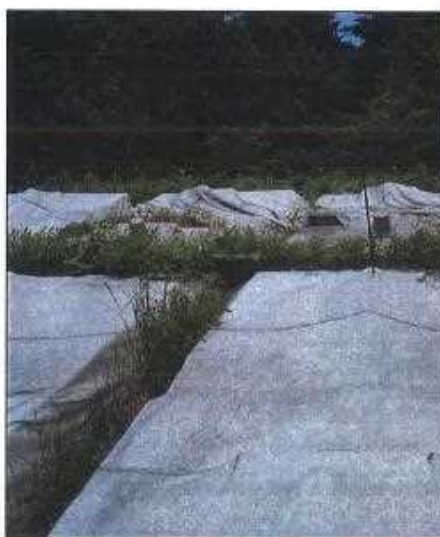
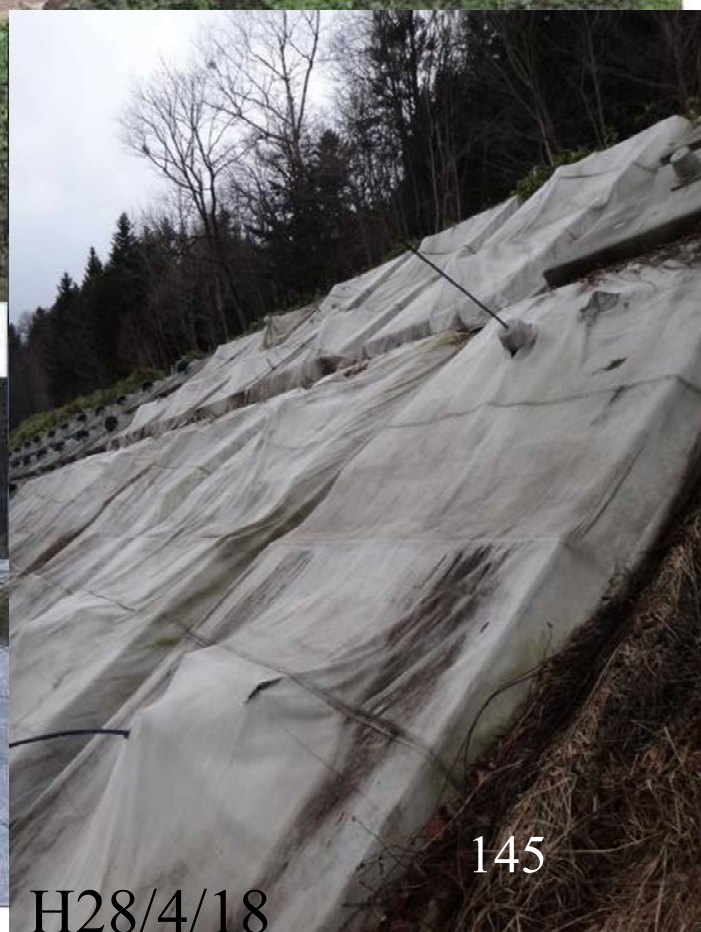
# グラウンドアンカーの変状

- アンカーのワイヤーの飛び出し

- ①のり面背後の地表面の割れ目と段差
- ②植生の異常

- 段差
- 根曲がり
- 傾倒 等
