# 九州地方の最近の土砂災害の特徴

(特に道路災害を中心に)

2011年度(平成23年度)～2020年度(令和2年度)

一般社団法人全国地質調査業協会連合会  
道路防災点検技術委員会  
委員 : 矢ヶ部 秀美

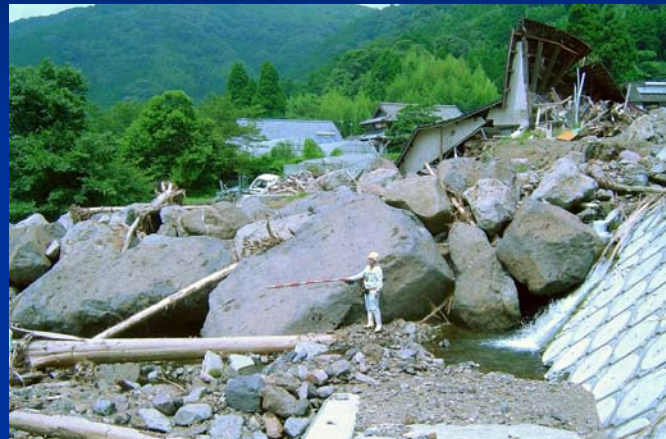
民家周辺に堆積した巨岩塊

\* 岩塊主体の砂礫型土石流で、堆積域が谷出口付近までに限られている。

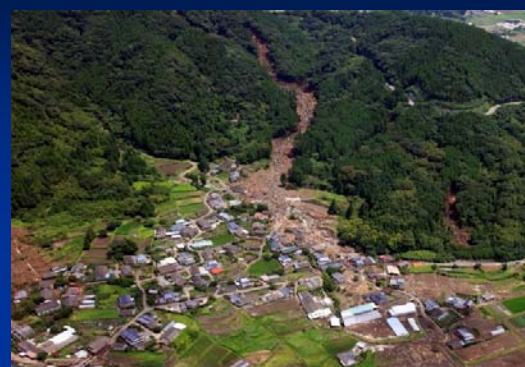
集落まで達した巨礫には、大きいものでは径5m大のものがみられる

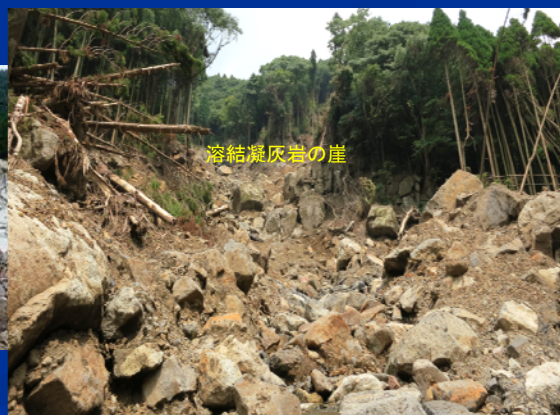
溶結凝灰岩の崖

\* 集落内を通る県道内牧坂梨線を埋める。  
⇒ 土石流発生源までの点検は困難  
広範囲の空中写真判読(LP画像)

崩壊地(源頭部)の最下部には柱状節理の発達した溶結凝灰岩の崖が分布している

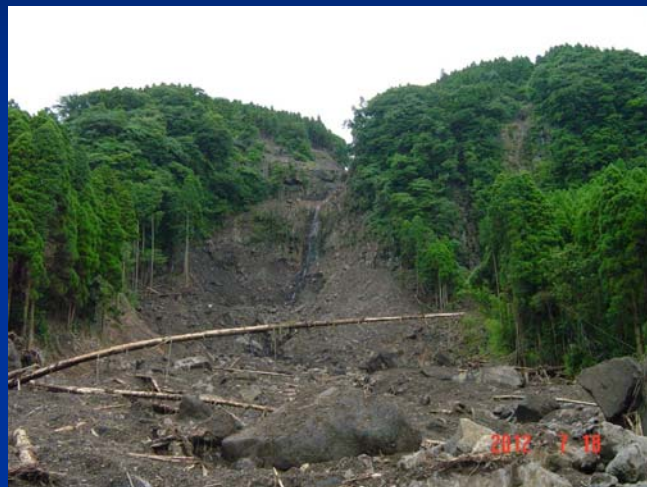
溶結凝灰岩のなす急崖が滝となる  
一部巨岩塊も流れ出す

\* 主に火山灰質粘性土(アカボク、クロボク)からなる泥流型の土石流は、遠距離を幅広く流過・拡散して国道57号まで達した。中間の急崖部が滑り台となりエネルギーを増している。

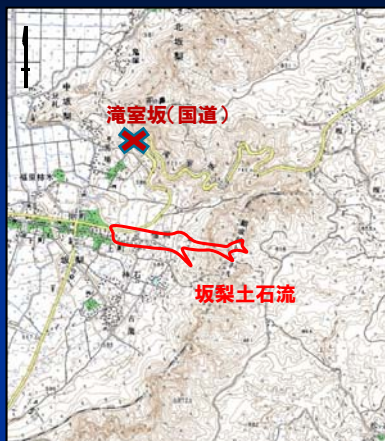
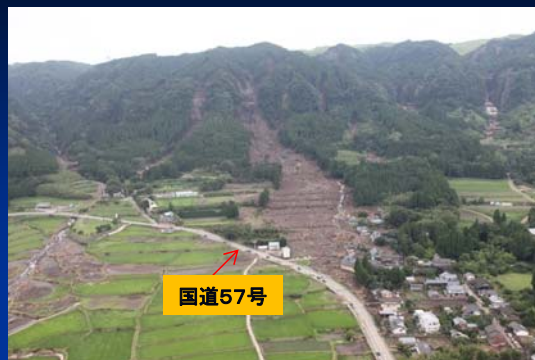
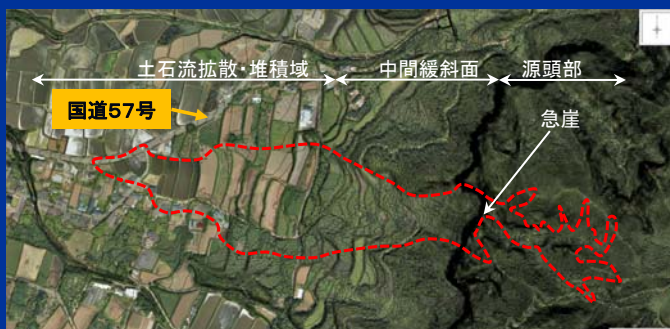
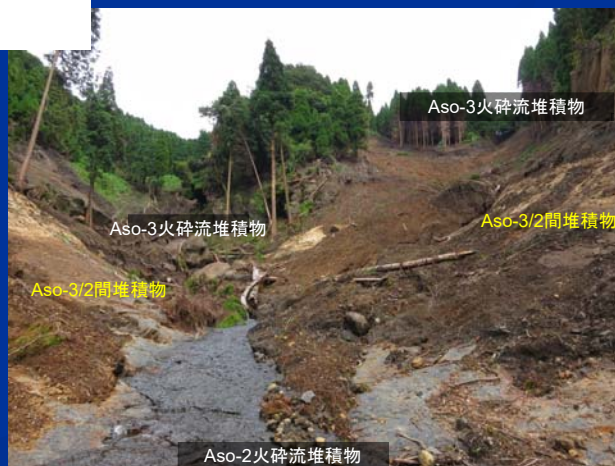
崖直上の溪流状況。  
溪床にはAso-2溶結凝灰岩が分布し、その上位にはAso-3/2間堆積物を挟んでAso-3火砕流堆積物が分布する。Aso-3火砕流の溶結凝灰岩は溪流を横断する崖を形成し、下位の凝灰岩境界部に当たる崖基部からは多量の湧水がみられる。

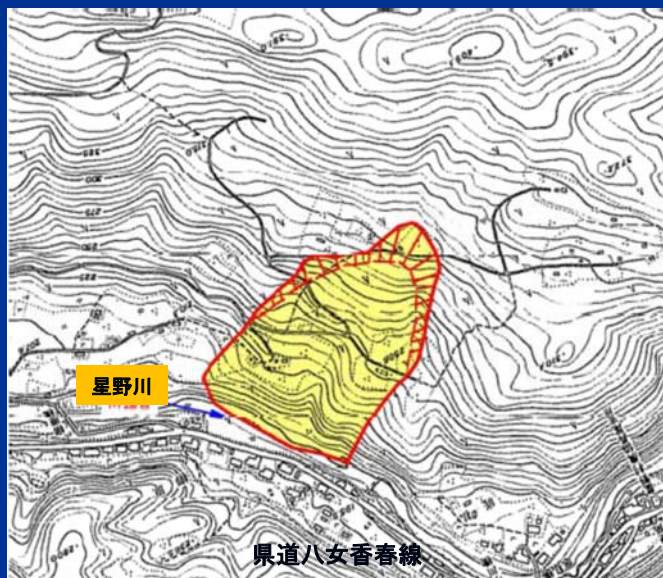
星野川左岸

幅230m, 長さ350m, すべり層厚30mの規模(5ブロックで動く)

三郡変成岩類の片岩の強風化部および厚い崖錐堆積物がすべる。

移動土塊が星野川の河道を約200mにわたって閉塞。

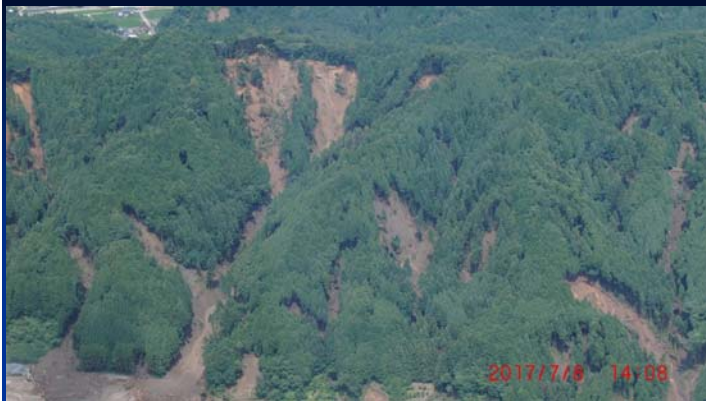
周辺の山腹斜面の崩壊 片岩ゾーン

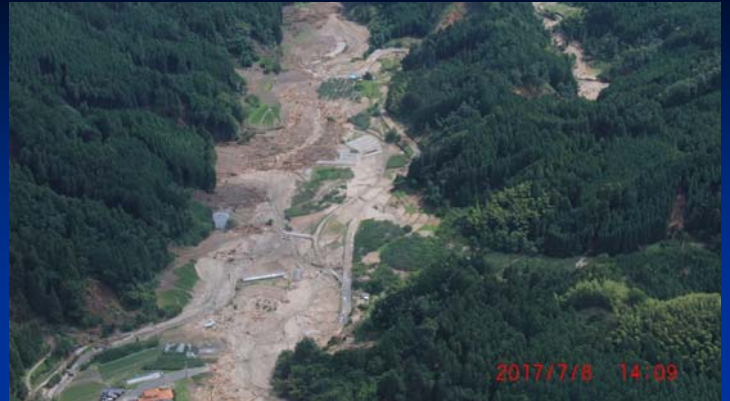
谷幅いっぱいを埋める流出土砂と流木

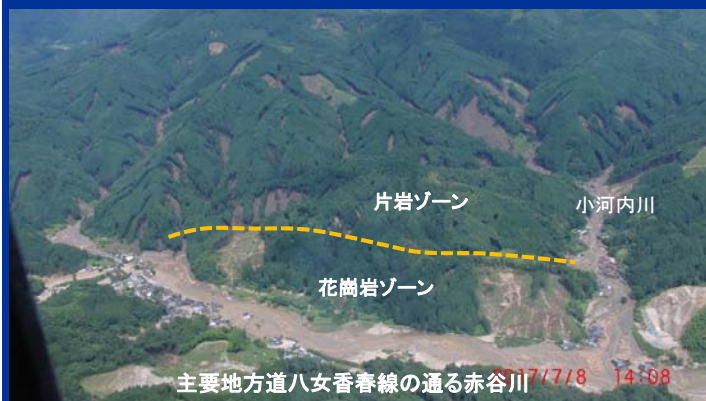
赤谷川沿いに堆積した土砂や流木

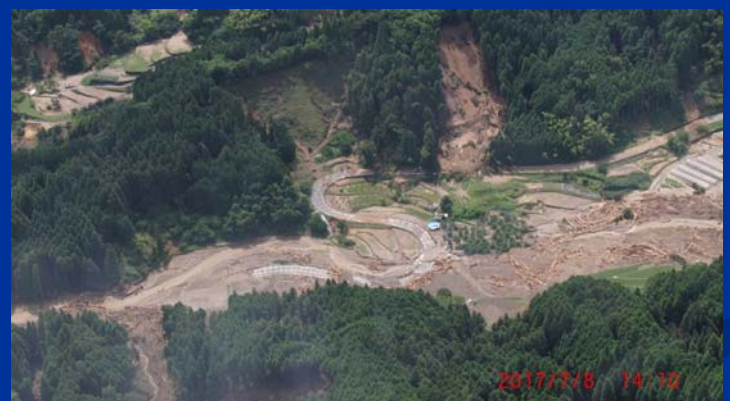
八女香春線 谷内を横断する箇所を被災

\* 他の筑後川に注ぐ中小河川でも大量の土砂と流木が谷幅いっぱいに流出し  
県道、市道および農道等が寸断される(土砂洪水の様相)。 熊本大学北園芳人名誉教授撮影

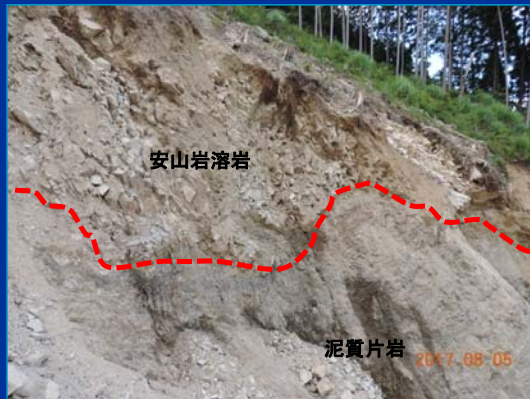
安山岩溶岩のキャップロック構造

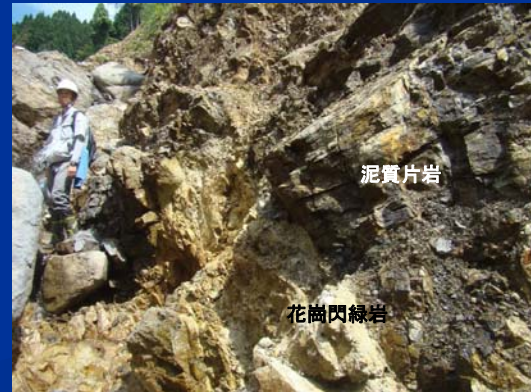
花崗閃緑岩と変成岩類との  
インターフィンガー状の境界

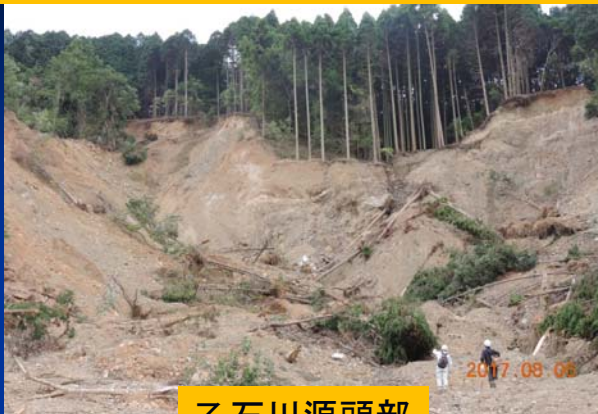
乙石川源頭部

地質構造と関係して局部的に深層風化が進む箇所で大規模崩壊が発生  
古くからの地すべり地や断層破碎帯

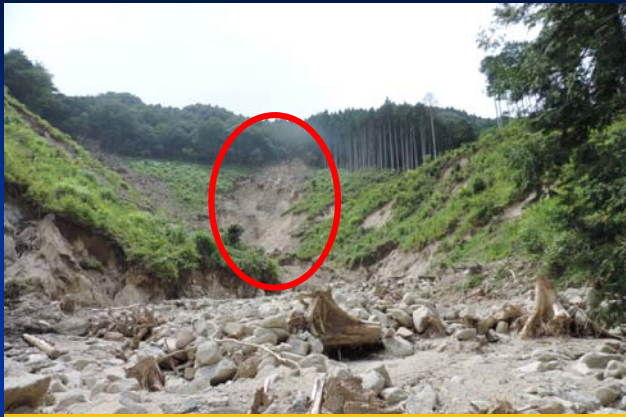
堆積した岩塊は安山岩 伐採地で発生

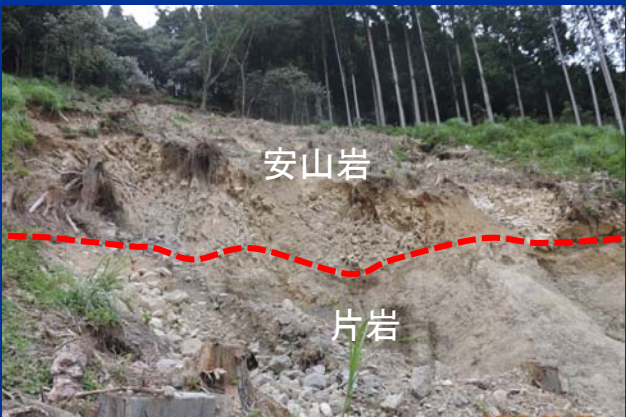
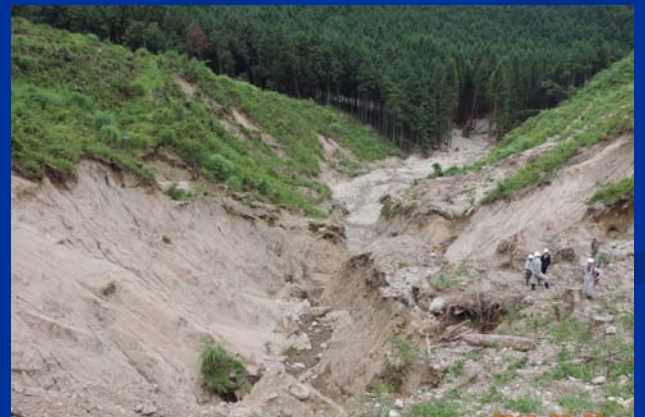
○上位から安山岩、片岩、花崗岩の地層が分布する ○まさ土化した花崗岩が深く抉られる

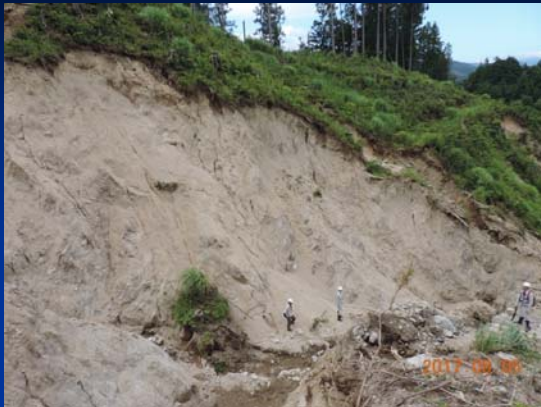
斜面全体がまさ土化した強風化部

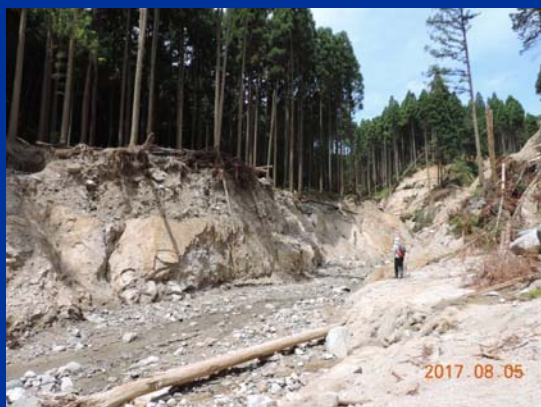
河床で削剝された塊状の弱風化部

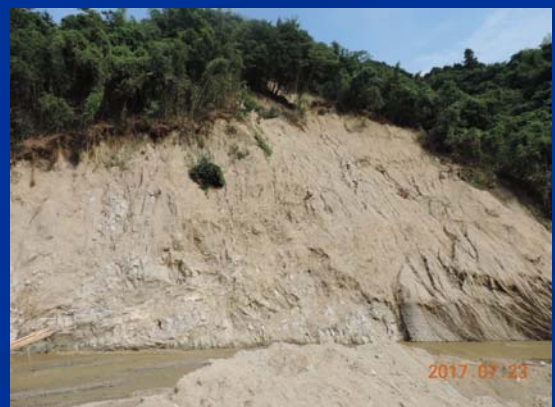
河床付近の弱風化部から強風化部へ

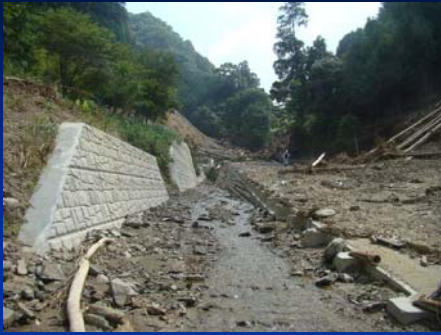
尾根付近の道路は比較的健全なまま

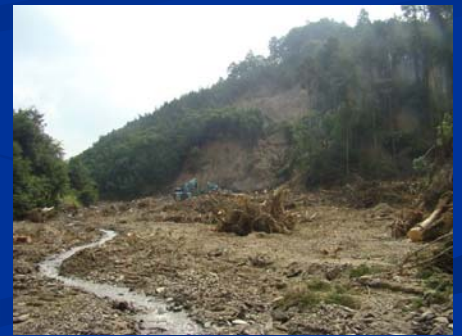
谷出口付近は谷幅全体に土砂が堆積

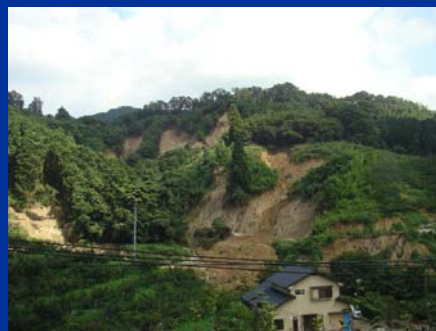
道路や民家周辺に多発している  
表層崩壊

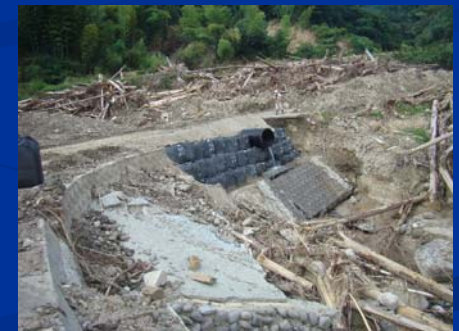
土砂や流木に埋まる  
沢横断位置の県道

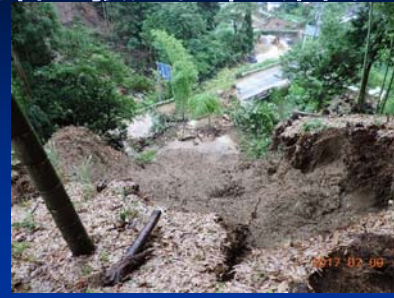
局部的には深く抉られた崩壊の形状

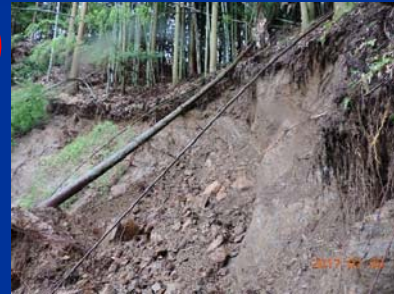
強風化泥質片岩の表層崩壊

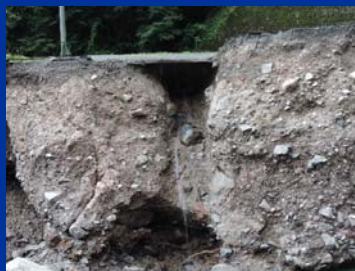
大きく抉られた背面岩盤  
\* 地下水が流出している。

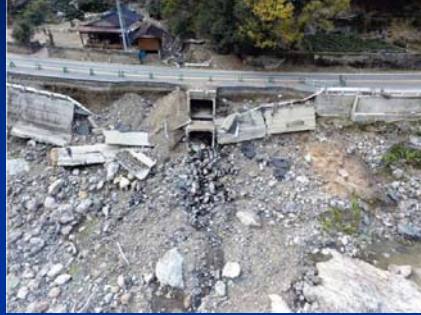
球磨村神瀬のブロック積み擁壁と盛土の崩壊  
\* 基盤岩はチャート

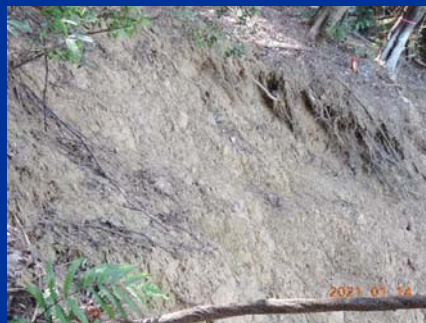
滑落崖の状況

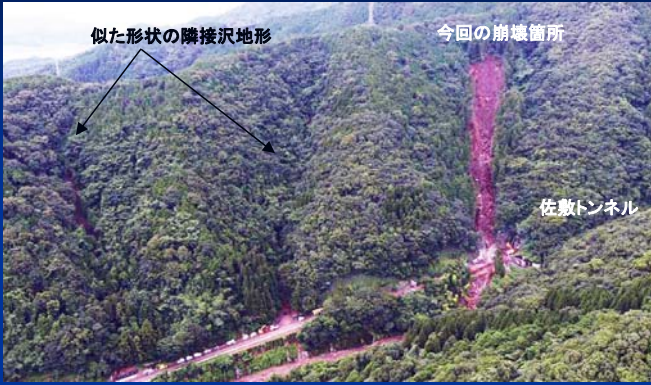
\* 隣接斜面でも小規模な崩壊が確認されている。

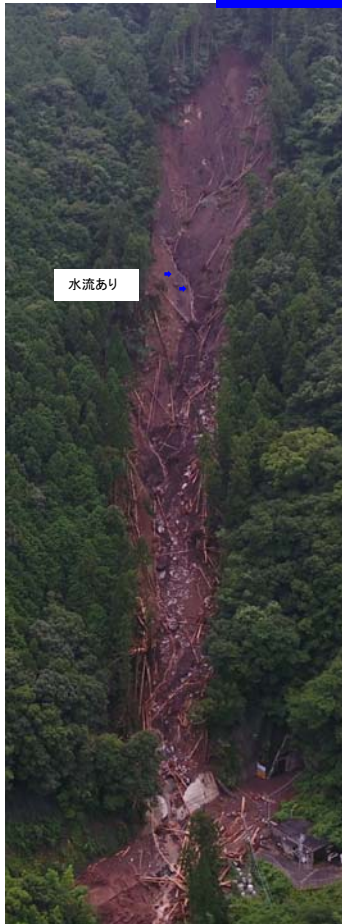
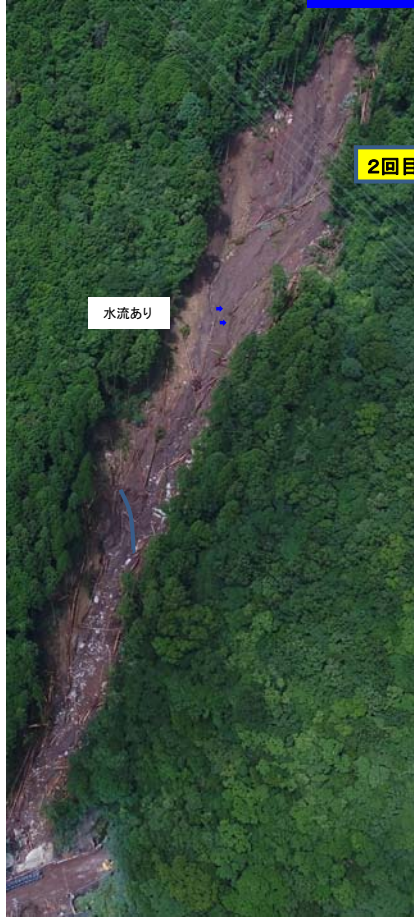
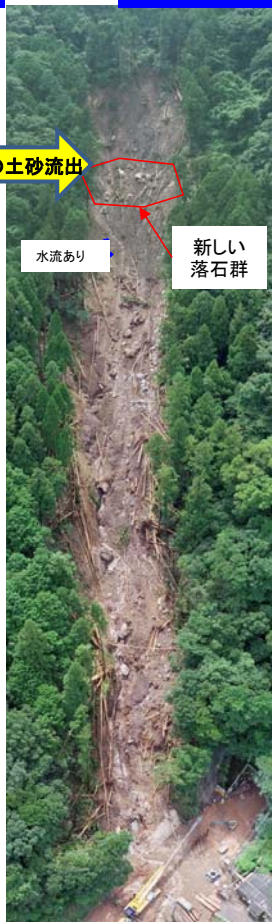
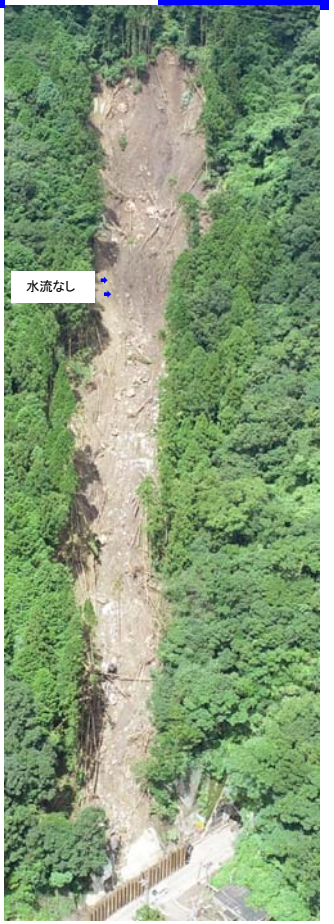
# 崩壊跡の経時変化をUAVで監視

\* 二次崩壊を監視しながらの災害復旧に利用

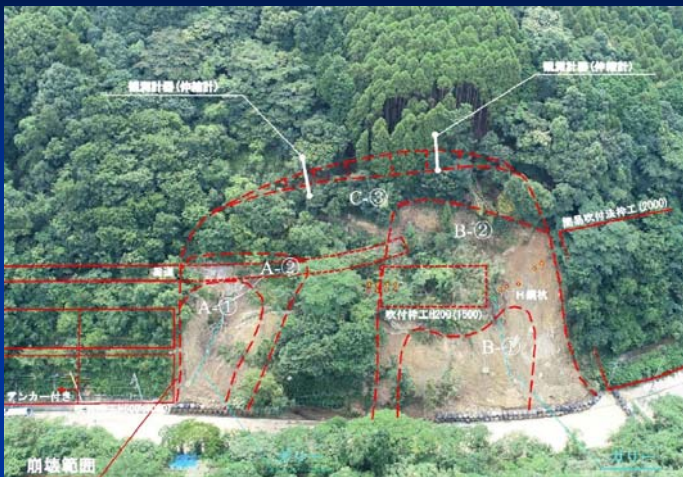
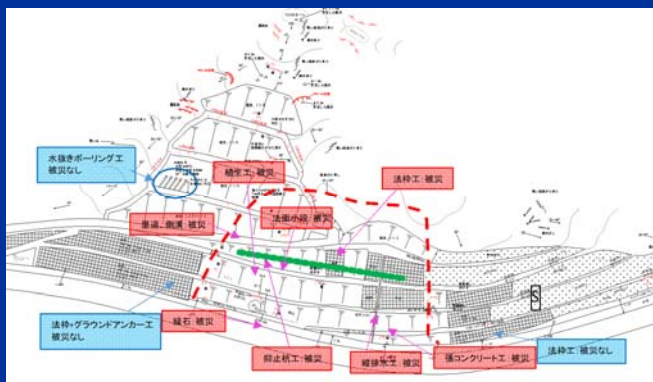
## 三郡変成岩の強風化帯の地すべり(素因a, 誘因d) 福岡県 県道筑紫野三輪線 斜面崩壊を繰り返している箇所の一部対策済

\* 今回の崩壊は沢地形前面の既設対策(杭)のり面を中心にする

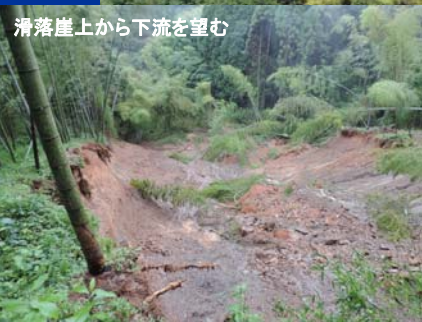
泥質片岩と砂質片岩  
 風化厚さは10m前後  
 泥質片岩→粘性土へ  
 砂質片岩→ブロック状岩塊・礫質土へ

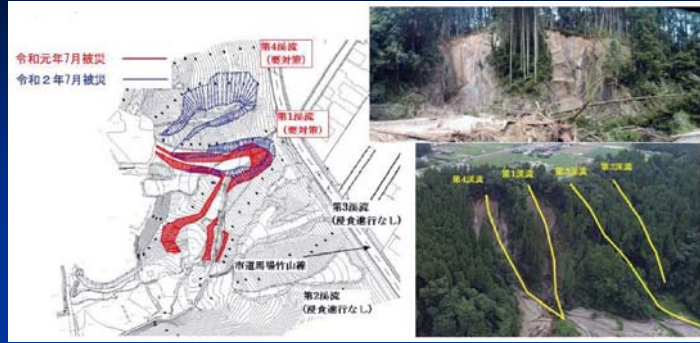
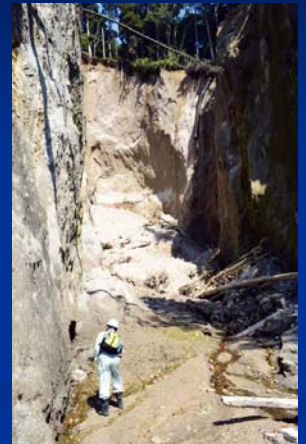
① 第1溪流の崩壊拡大状況

平成元年および2年と崩壊範囲が拡大している。  
台地からの表流水や地下水が大きく影響している。

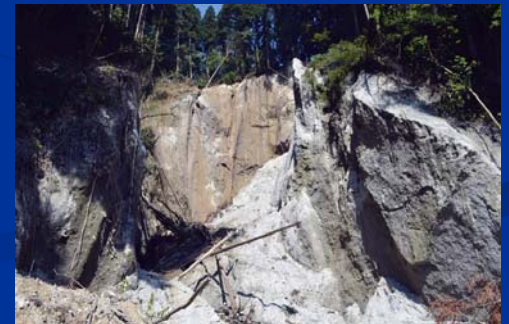
② 令和2年7月に新たに生じた第4溪流の崩壊

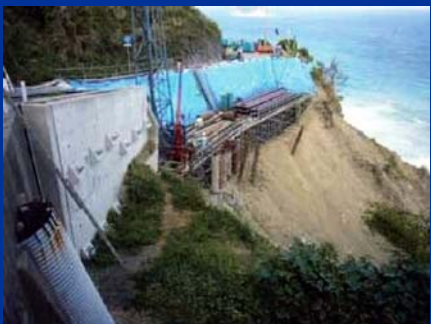
平成24年の災害復旧状況

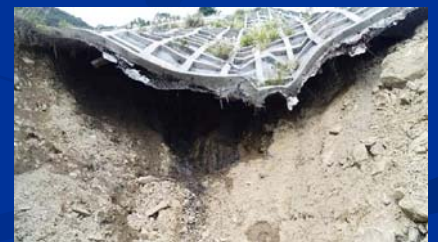
砕工背面地山の流出

- 数年おきに被災している箇所であり、周辺地山の地すべり挙動も含めた形の抜本的な検討と対策が望まれている。

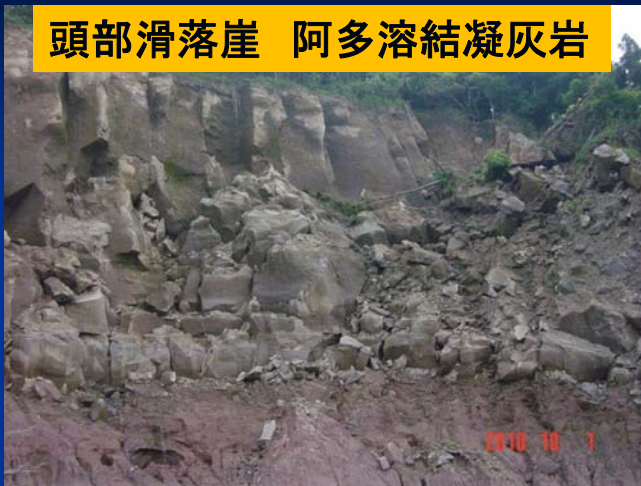
### 頭部滑落崖 阿多溶結凝灰岩

\* 下位層(非溶結部)との境界から  
地下水湧出

溶結凝灰岩下の地層(非溶結部)  
の風化が進み強度低下を起こして  
いた可能性  
→ 小さな外的要因でも壊れる

溶結凝灰岩からなる台地縁辺部での大規模な崩壊は地下水が大きく関係している。  
多亀裂性岩盤 ⇒ キャップロックとして地下水を貯留 ⇒ 下位層の風化促進

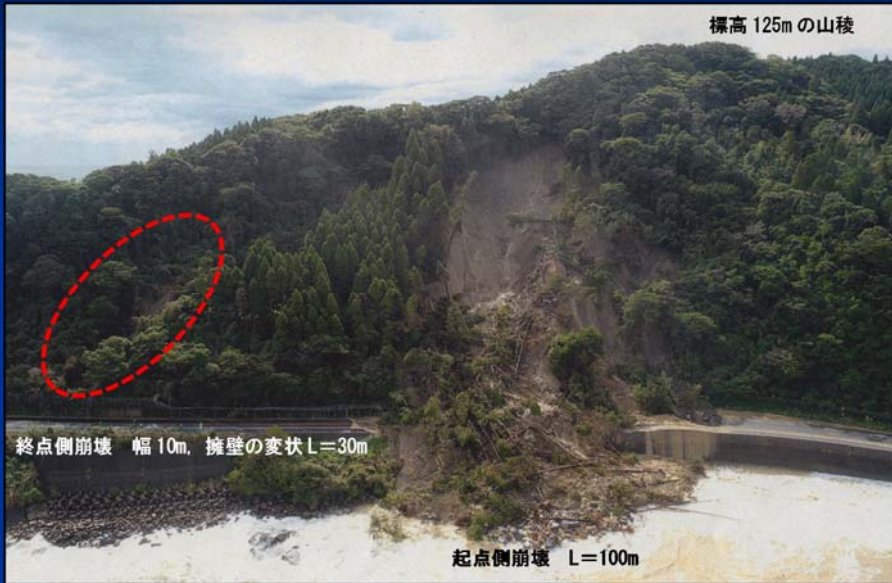
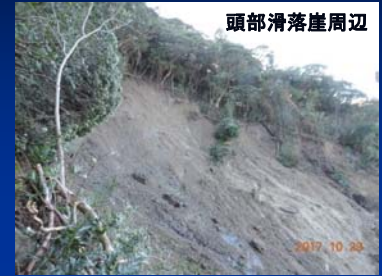
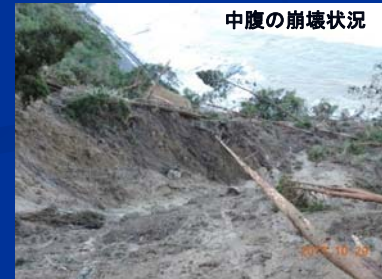
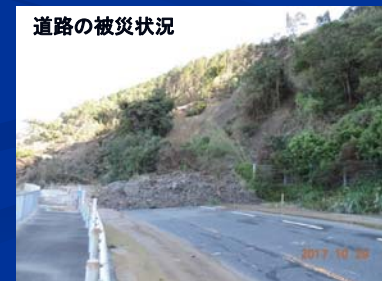
日南市志戸辻地区の崩壊 平成29年10月29日

国道220号日南海岸地区は砂岩泥岩互層からなる宮崎層群からなり、斜面災害の頻発する異常気象時の通行規制区間である。

- \* 宮崎層群の砂岩泥岩互層からなる基盤岩上の厚い崖錐堆積物層が崩壊
- \* 崩壊規模は道路被災延長100m  
崩壊幅 = 60~80m  
崩壊深 = 3~10m  
崩壊長 = 120m(斜長)  
崩壊土量 = 5000m<sup>3</sup>

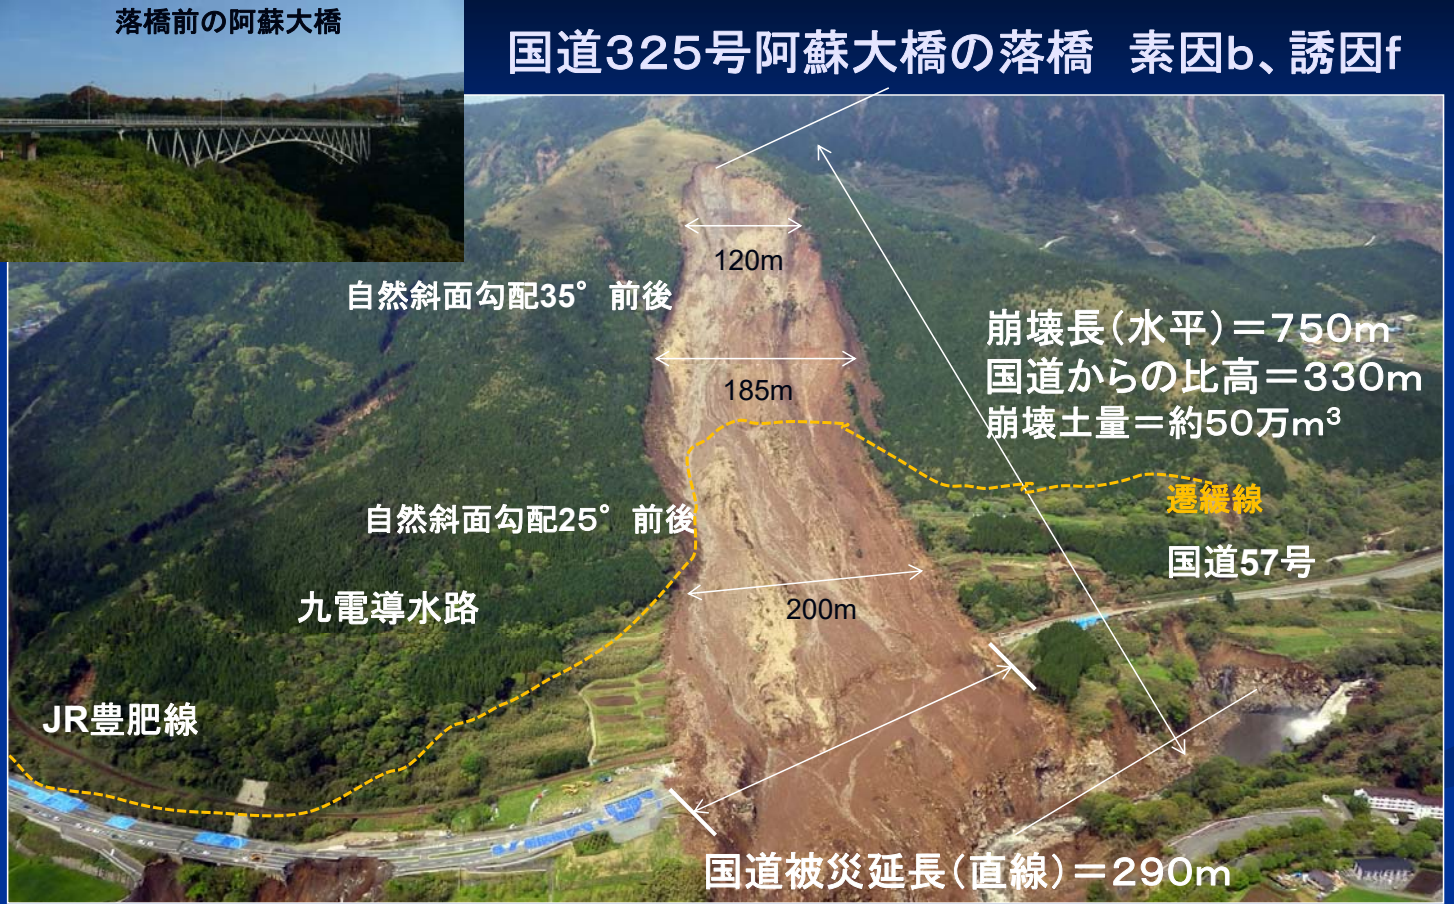
## 国道325号阿蘇大橋の落橋 素因b、誘因f

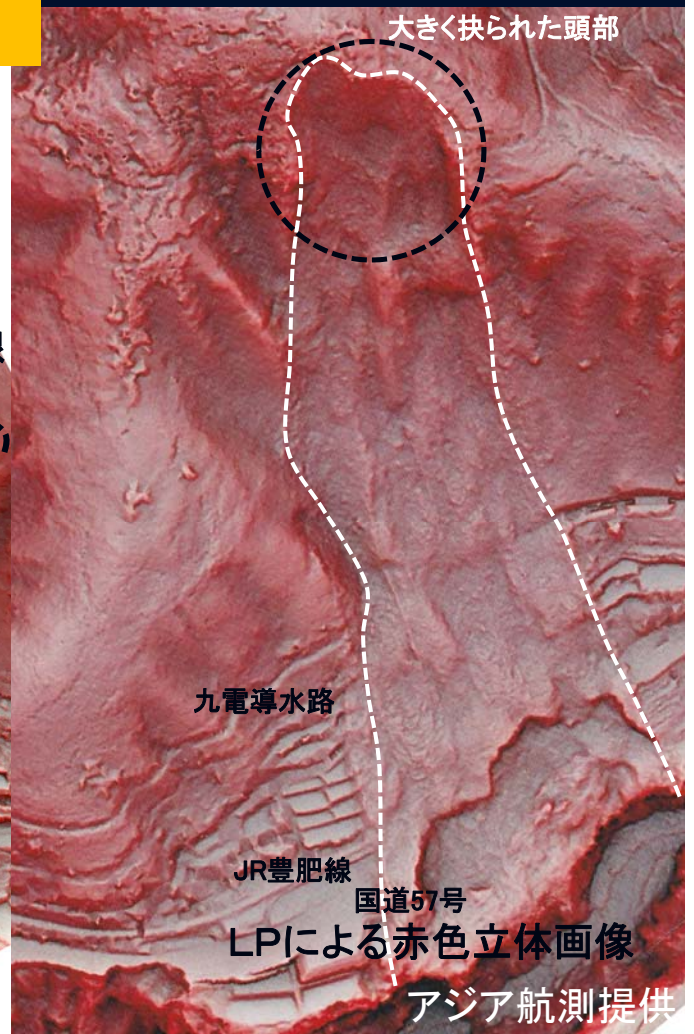
## 崩壊前と崩壊後の比較

- ①強震動によるボトルネック崩壊  
(Ejection Type)
- ②継続的に誘発された二次崩壊
- ③潜在すべりブロック  
(Shattering Type)

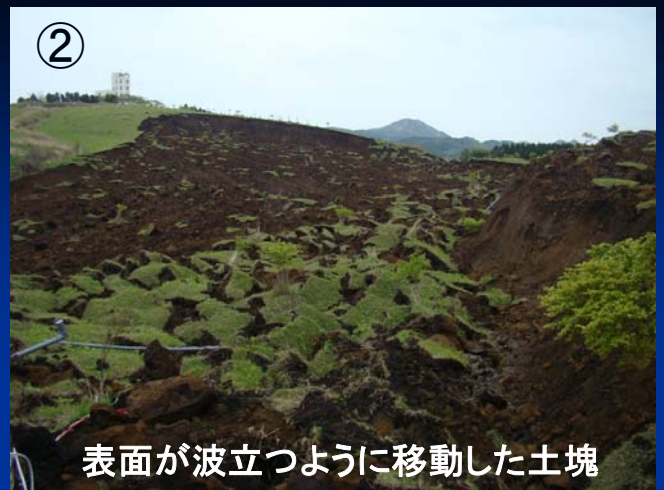
② 表面が波立つように移動した土塊

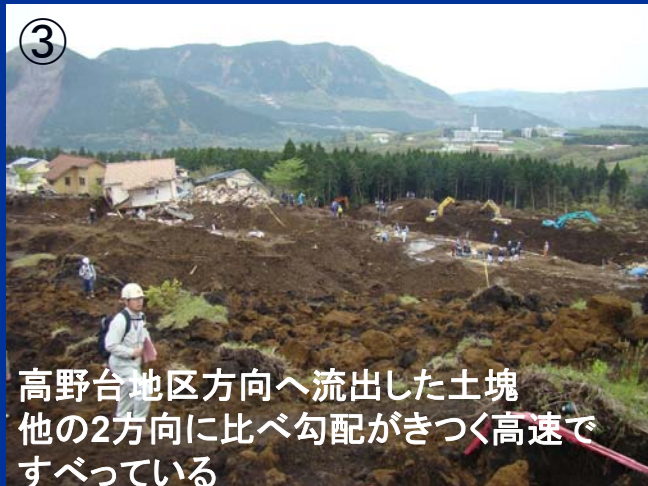
③ 高野台地区方向へ流出した土塊  
他の2方向に比べ勾配がきつく高速で  
すべっている

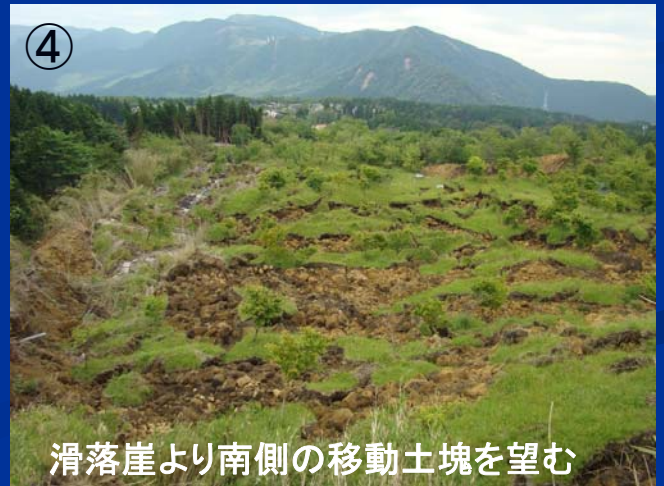
④ 滑落崖より南側の移動土塊を望む

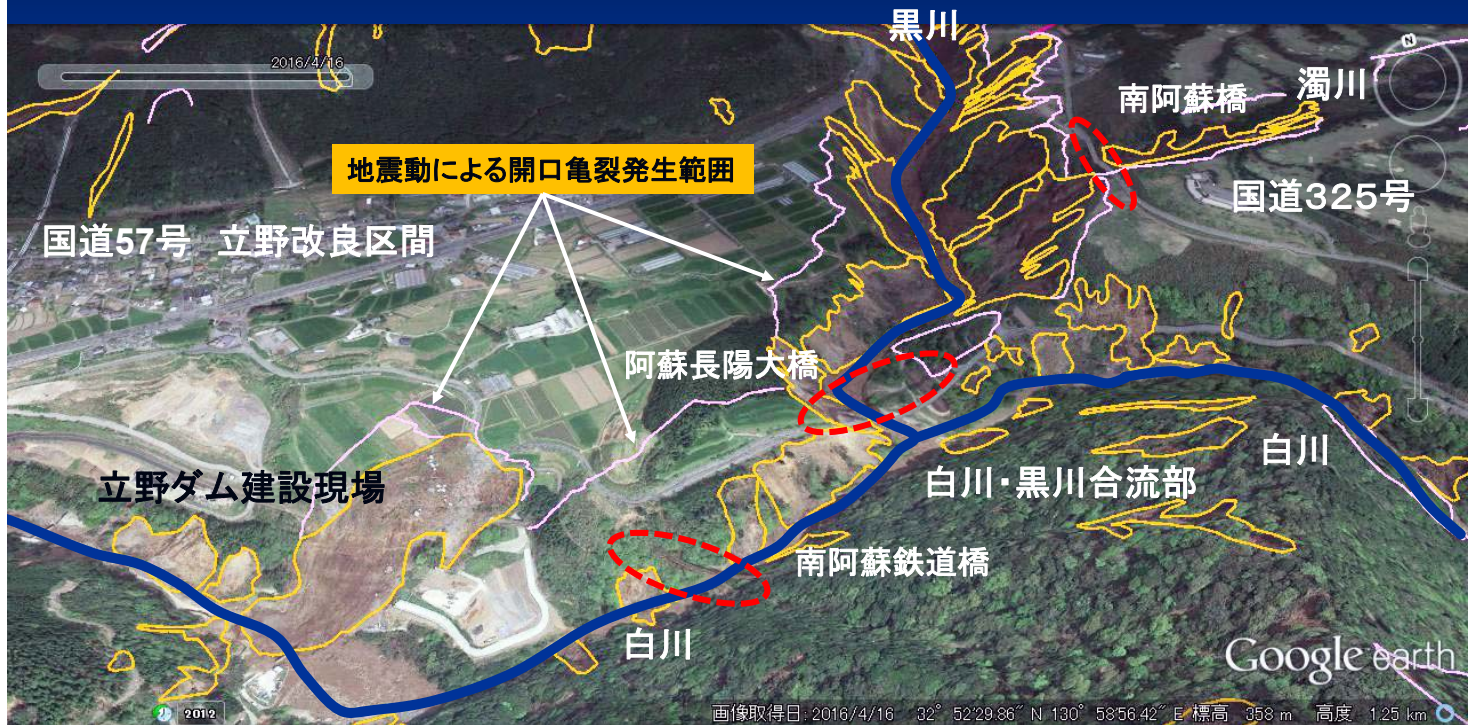
地震動に対する火山岩類からなる岩盤急崖斜面の脆弱さ

本震の当地区の震度階は6強

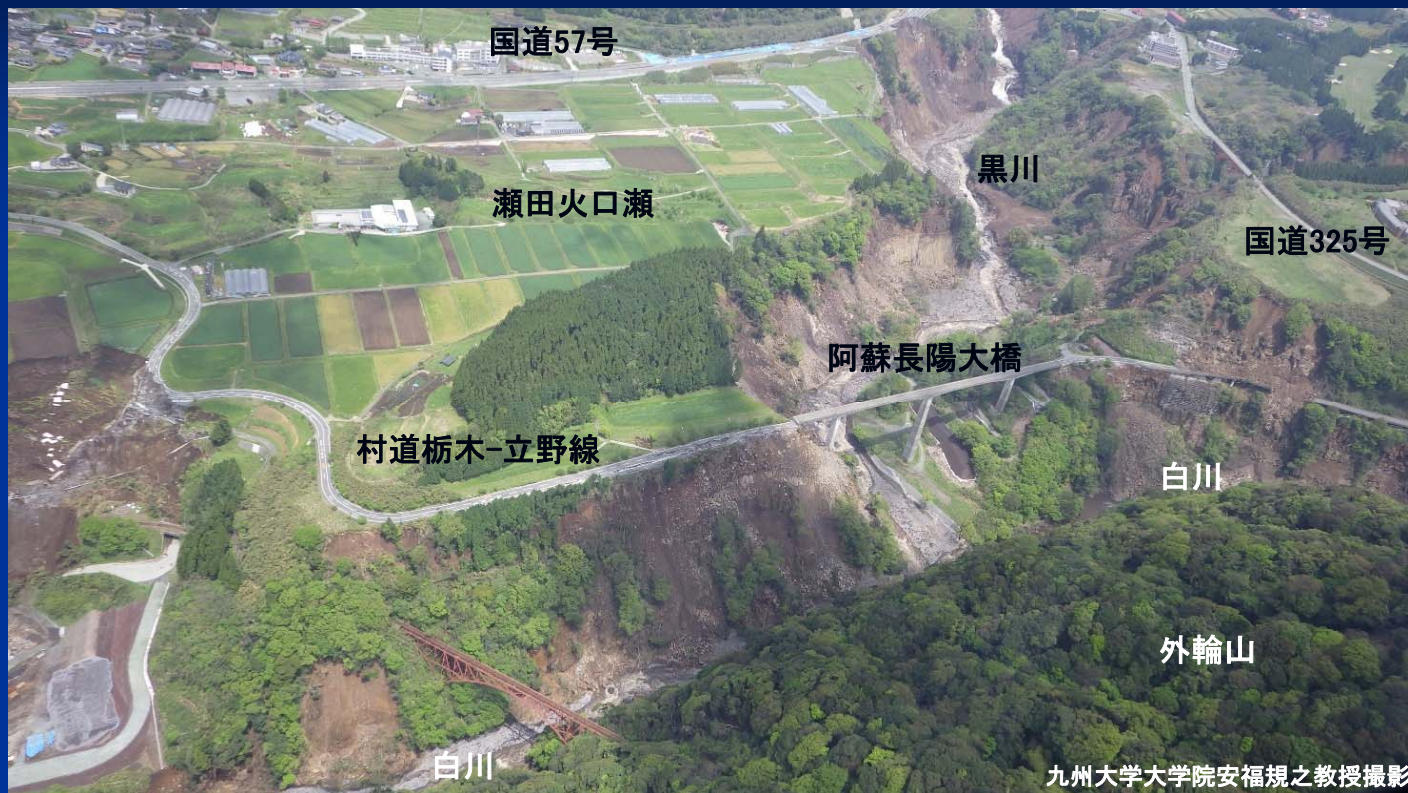
V字状に深く開析された谷の両岸の急崖部の岩盤崩壊

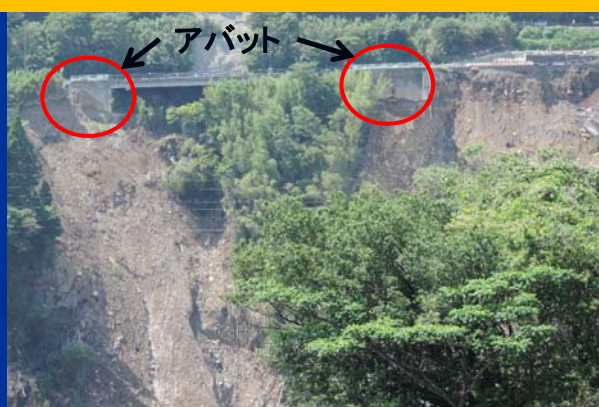
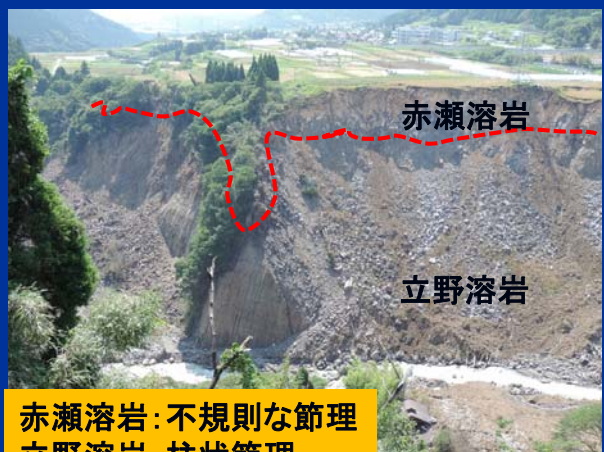
国道57号コンクリート橋台付近の崩壊

赤瀬溶岩: 不規則な節理  
立野溶岩: 柱状節理

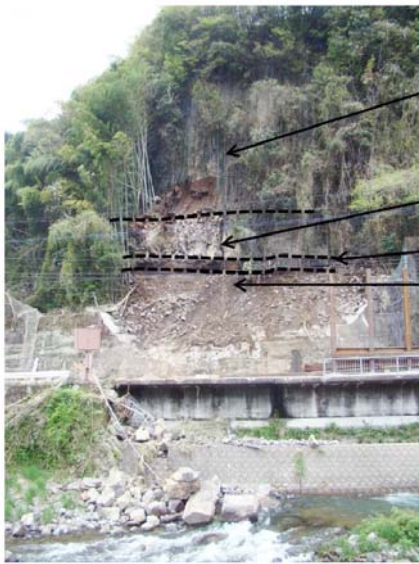
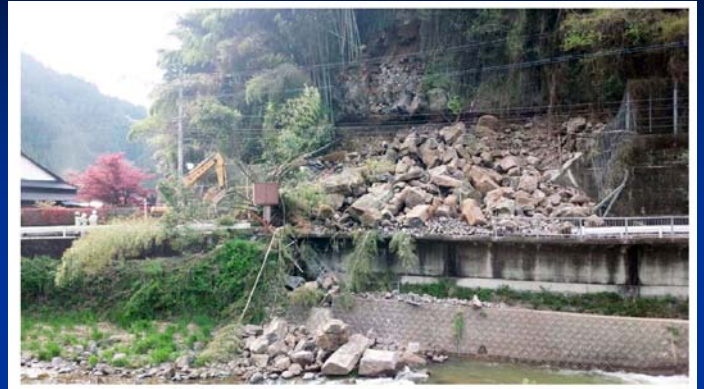
国道442号 福岡県矢部村宮の尾地区の岩盤崩壊

柱状節理が発達する溶結凝灰岩  
縦節理の発達する溶結凝灰岩  
黒褐色の弱溶結凝灰岩  
黄褐色の凝灰岩  
(または降下軽石層) ?

Aso-4の火砕流堆積物で柱状節理の発達する溶結凝灰岩岩盤が強震動により崩落

一般に下位層との境界には軽石層や火山灰層などの軟弱層を挟んでおり地震には弱い

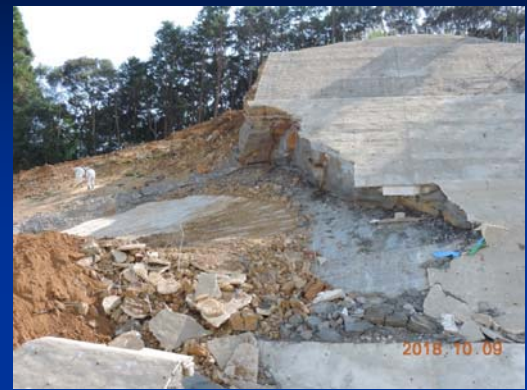
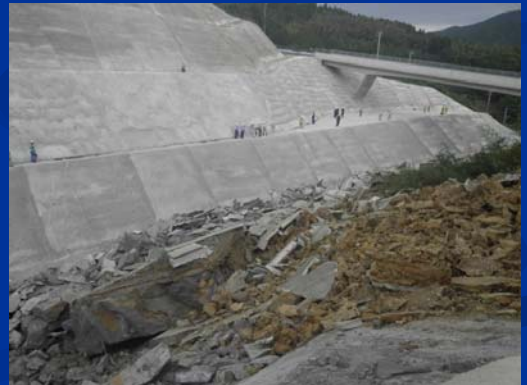
風化岩層の平面すべり(流れ盤) 唐津伊万里道路2008年(誘因h)

複合した原因 (誘因は降雨や地震動と関係しない)

- 長大切土による除荷作用
- 流れ盤すべり
- 切土前は谷地形で風化が深くまで及ぶ
- 切土による地下水の流れの変化
- 走向断層の存在
- スレーキングしやすい頁岩・凝灰岩の挟在

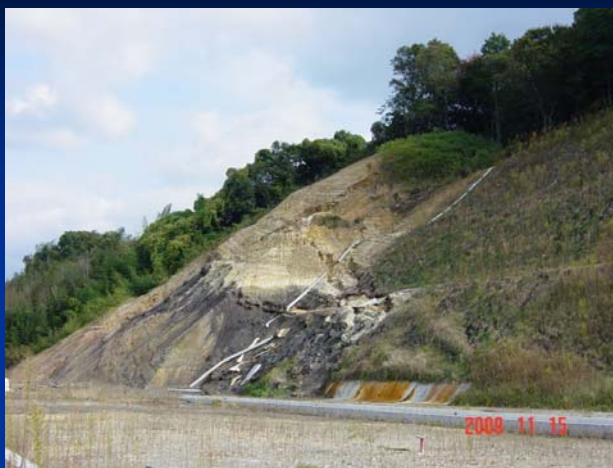
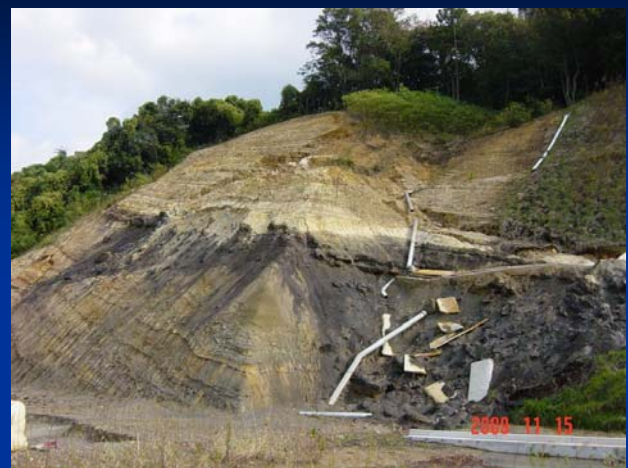
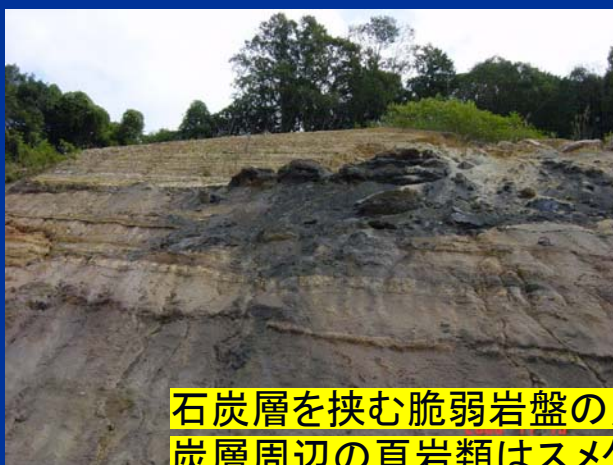
福岡県主要地方道筑紫野古賀線局部改良区間 切土のり面崩壊(2009年)

石炭層を挟む脆弱岩盤の崩壊(古第三紀粕屋層群)

炭層周辺の頁岩類はスメクタイト類の粘土鉱物を含み膨潤性がある

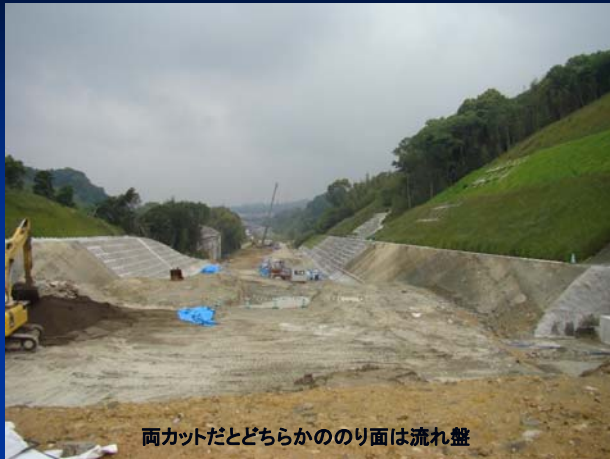
両カットだとどちらかののり面は流れ盤

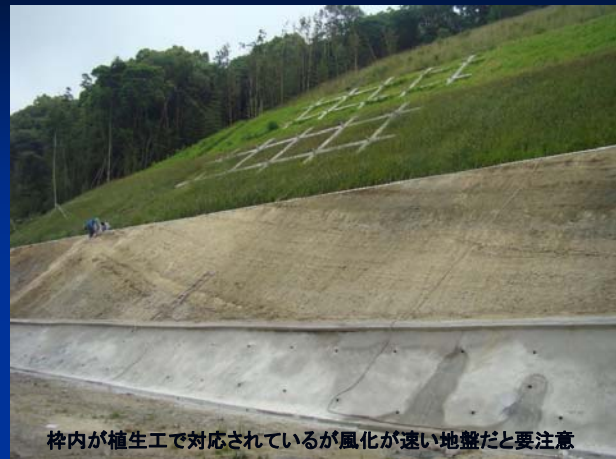
砕内が植生工で対応されているが風化が速い地盤だと要注意

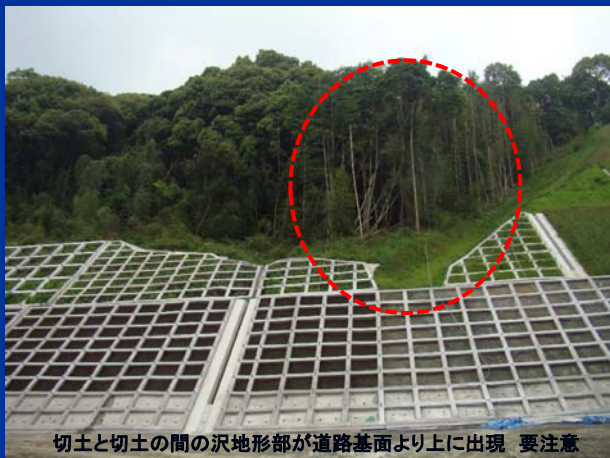
切土と切土の間の沢地形部が道路基面より上に出現 要注意

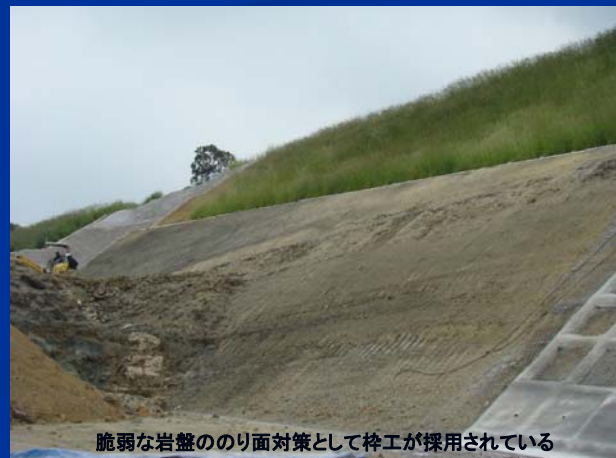
脆弱な岩盤ののり面対策として砕工が採用されている

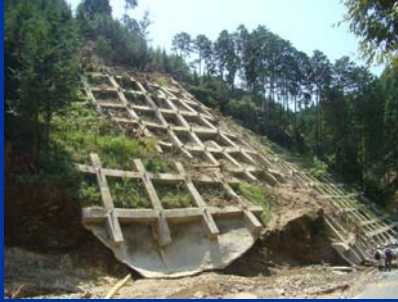
①平成29年度7月豪雨災害  
市道山田黒川線  
奈良ヶ谷川沿い

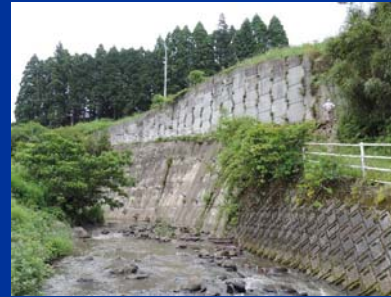
③熊本地震時  
県道河陰阿蘇線の  
川に沿ったもたれ式  
擁壁+アンカー工と  
テールアルメ直壁工  
ほぼ健全性を保つ

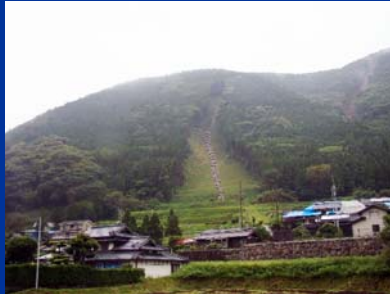
②熊本地震時  
平成24年被災箇所の  
南阿蘇村立野地区の  
長大のり枠工 地震時  
も全く健全さを保つ
