# 地盤から見た“東日本大震災”

## 報告会資料

## 道路斜面と活断層

# 河川堤防と液状化

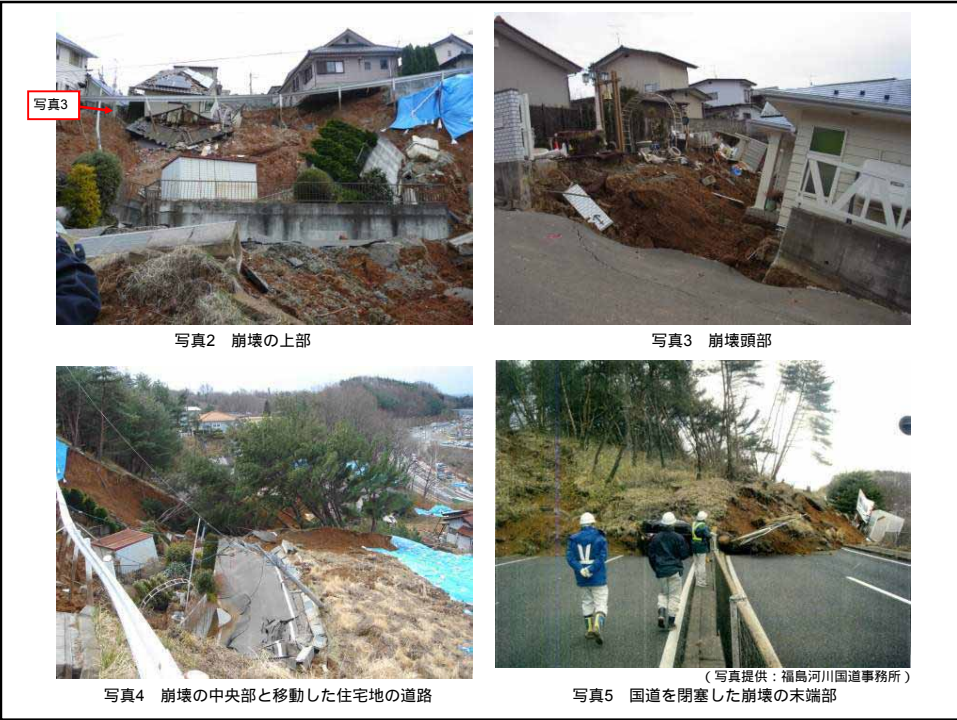
写真2 崩壊の上部

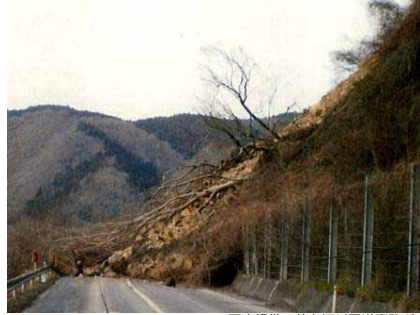
写真10 本震から約10時間後の被災現場

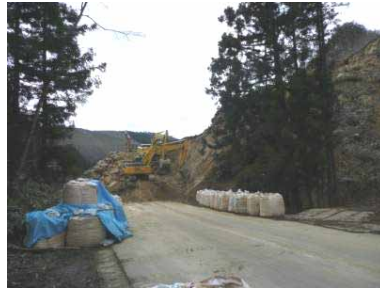
岩手県一関市巖美町下真坂(一般国道397号)  
平成20年度災害後1:1.0で切り直した隣接切土のり面が崩壊(落ち残り?)  
(左写真はH21.6月、右写真はH23.4月)

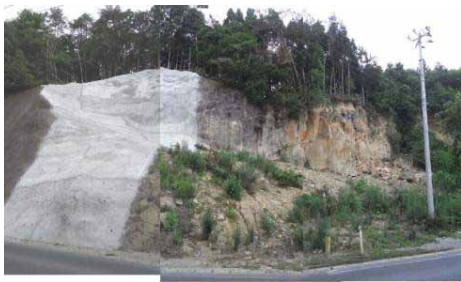
岩手県一関市巖美町下真坂(一般国道397号)のやや一関側  
(平成20年度災害で落ち残った古いモルタル箇所が崩壊。緩み残りありと推定)  
(左写真はH21.6月、右写真はH23.4月)

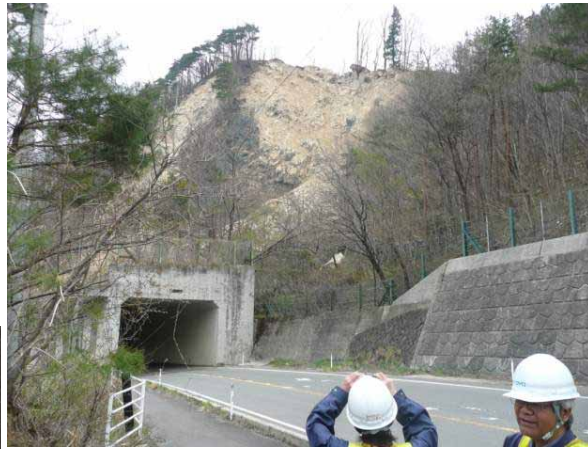
福島県福島市飯坂町(一般国道399号)  
ロックシェッド上に崩壊。被災地は地すべり防止区域の末端部。

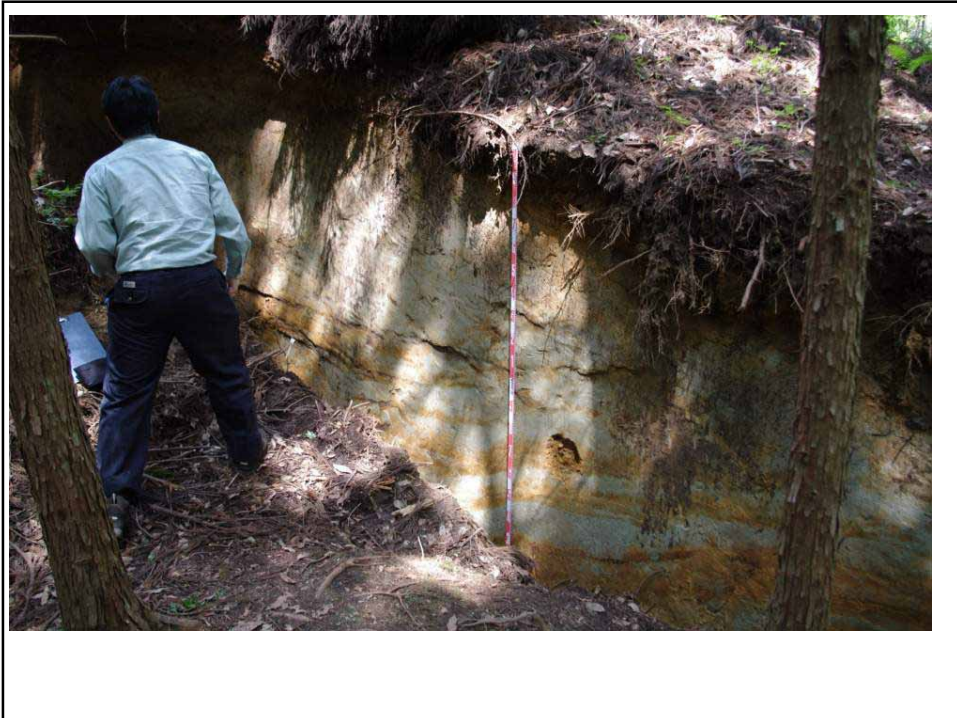
IdW-9  
 Look toward east. Vertical displacement: 180cm, Strike: N2W, Dip: 81W. It was found fault gouge on the fault surface which thickness was 2cm, also found slickenline (Dip: 80S-75N)

IdW-10  
 Look toward north. Vertical displacement on road surface was 120cm.

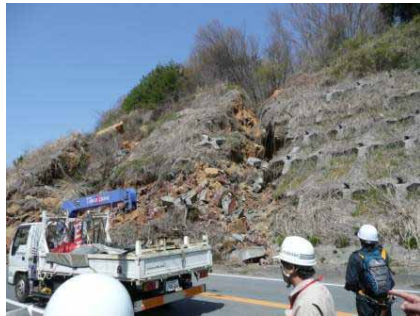
写真17 左側部末端

- ・幅、長さ
- ・地すべり土量：不明 (深さが不明)
- ・4月11日の余震で発生し県道を閉塞。
- ・新第三紀の凝灰岩質堆積岩。
- ・末端部の切土のり面に施工されていたグラウンドアンカー工が被災。

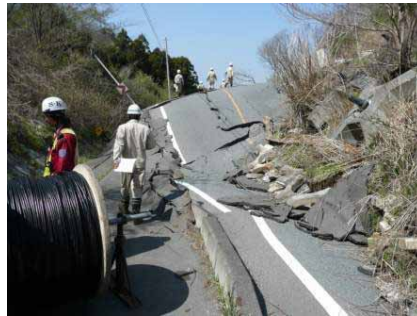
写真18 末端部における路面の隆起

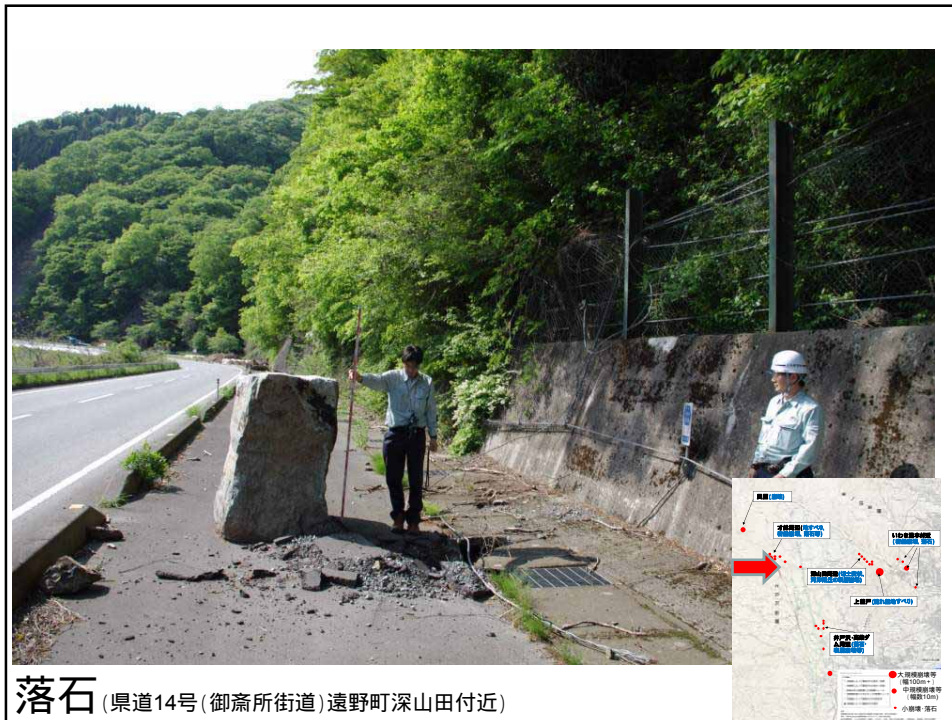
落石 (県道14号(御斎所街道)遠野町深山田付近)

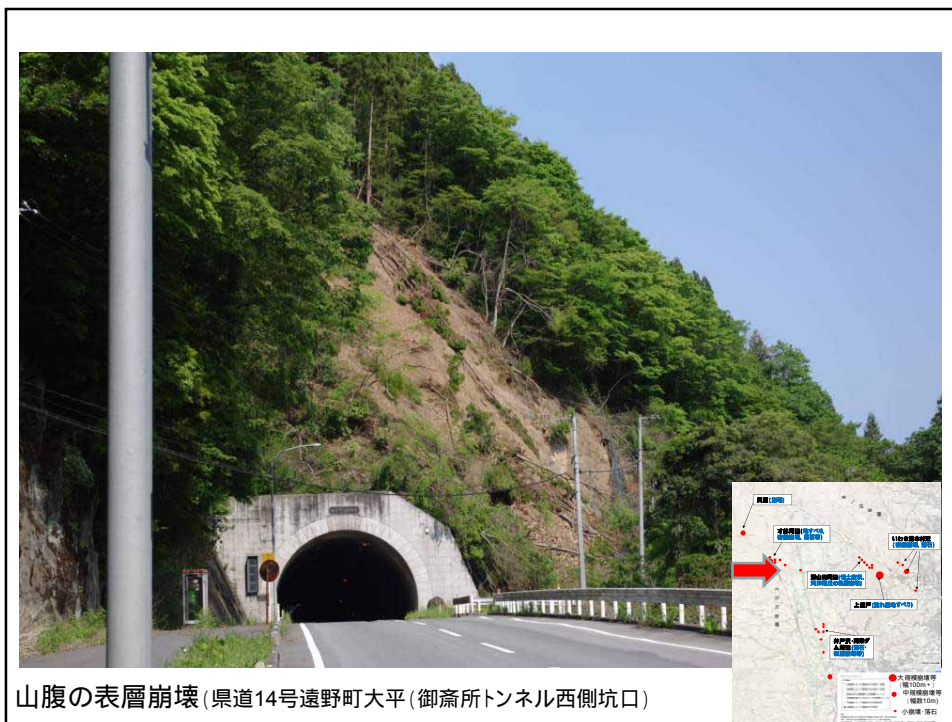
山腹の表層崩壊 (県道14号遠野町大平(御斎所トンネル西側坑口))

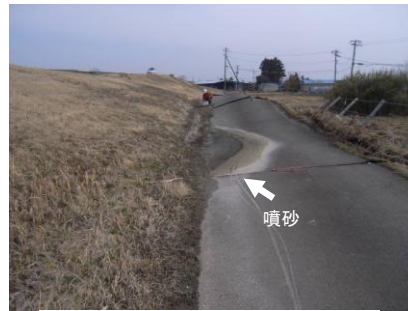
裏のり尻の噴砂 (3/13)

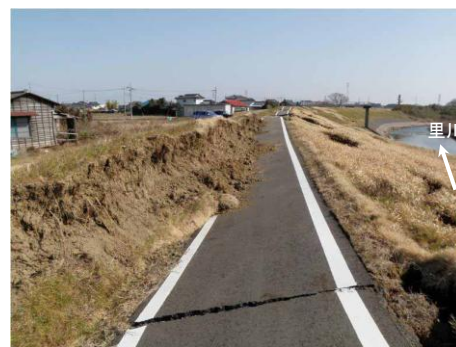
天端の状況 ※)

- ▶ 天端が波打つように沈下・陥没(最大1.6m程度)
- ▶ 被災区間は氾濫平野に分類されているが、背後に旧堤が存在することから、被災区間が旧河道である可能性もある

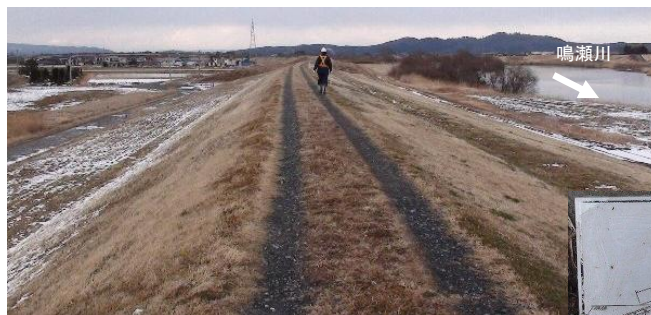
### ④鳴瀬川右岸12.9k+61～13.1k+9.8 (木間塚下流地区:対策箇所)

堤防の全景 (3/17)

- ▶ 2003年7月宮城県北部の地震により被災し、本復旧時に堤体改良, 表のりの遮水矢板および大型連節ブロック, 裏のり尻のドレーン工が施された箇所.
- ▶ 今回の地震による変状は特に認められない.
- ▶ 前後区間においても大きな変状は見られず.

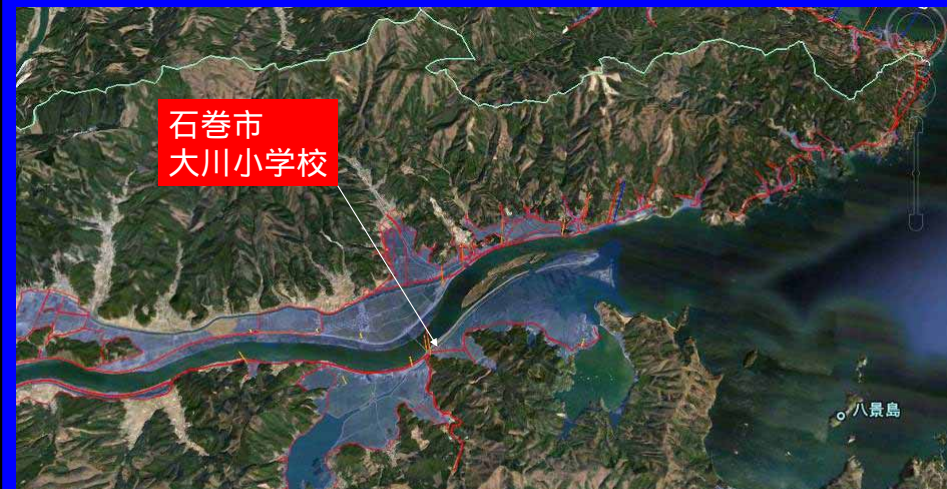
大川小学校：全校児童108人のうち74人が死亡・行方不明

3月11日の大地震発生直後、同校教諭は児童に校庭への避難を指示し、誘導点呼を行った。その後、迎えに来た保護者に児童を引き渡している途中、津波の危険があると判断。地域住民と教頭らが相談の上、高台となっている新北上大橋傍らの三角地帯に避難することを決めた。津波は三角地帯への移動中に児童や教職員を襲った。学校のすぐ裏に山があるが、地震による倒木の危険があったため、避難場所に適さないと判断された（時事ドットコム）

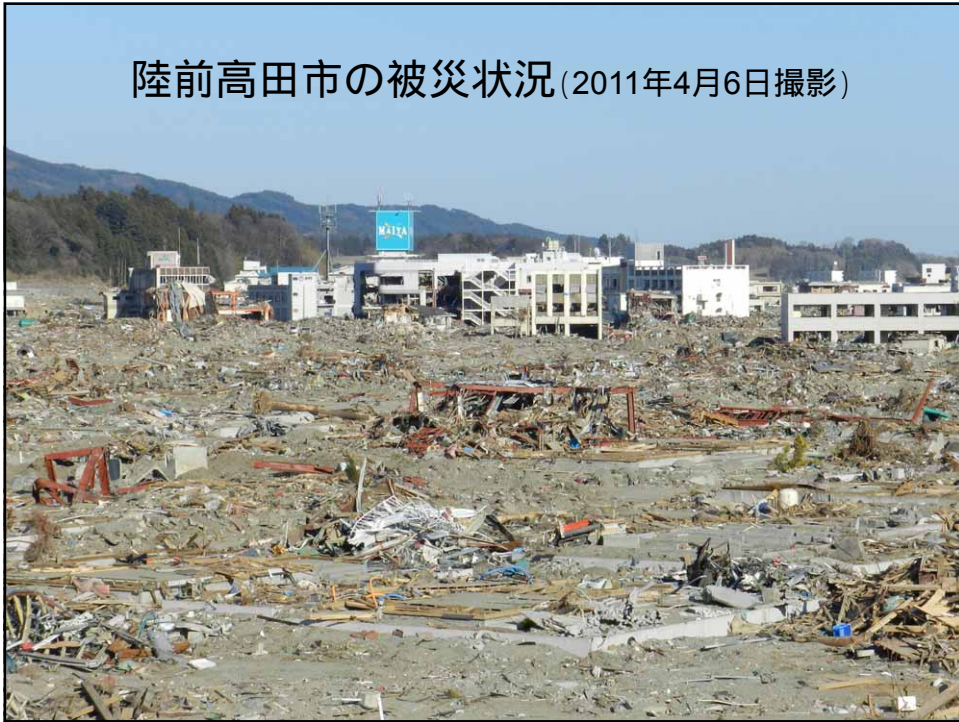
## 陸前高田市の被災状況(2011年4月6日撮影)

陸前高田市における災害廃棄物処理の状況(2011年4月6日)

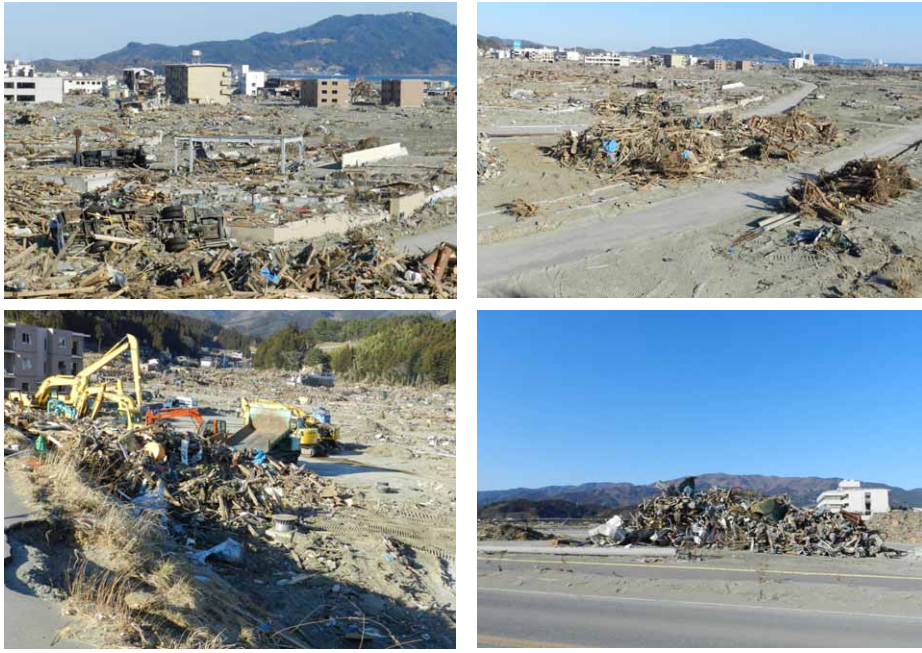
一次仮置き場における木材類の処理  
(2011年4月6日)

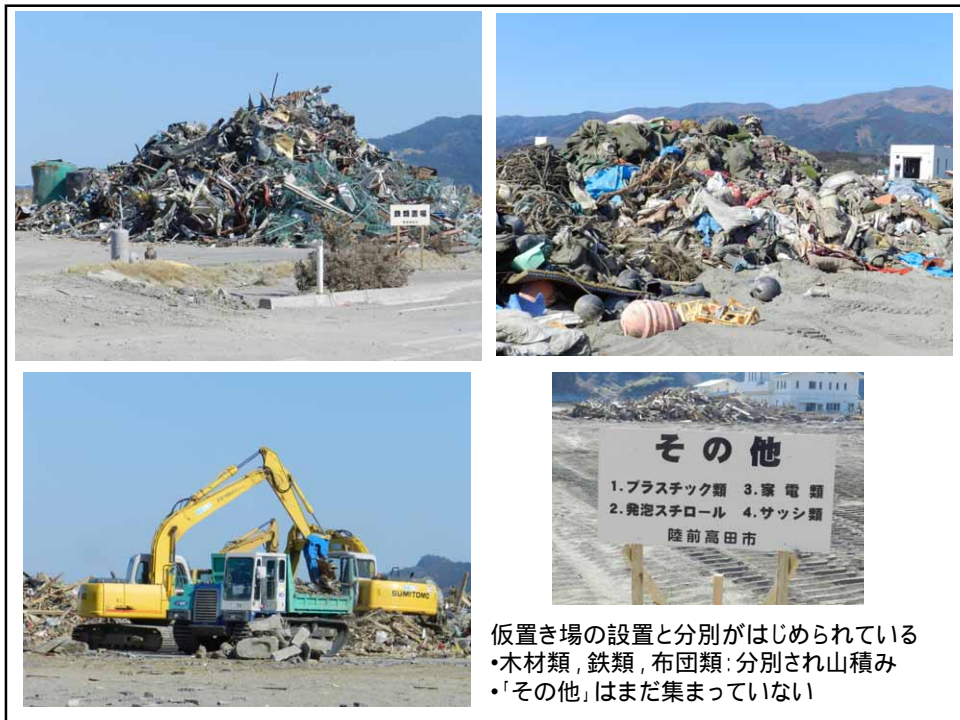
陸前高田市における災害廃棄物処理の状況(2011年6月5日)

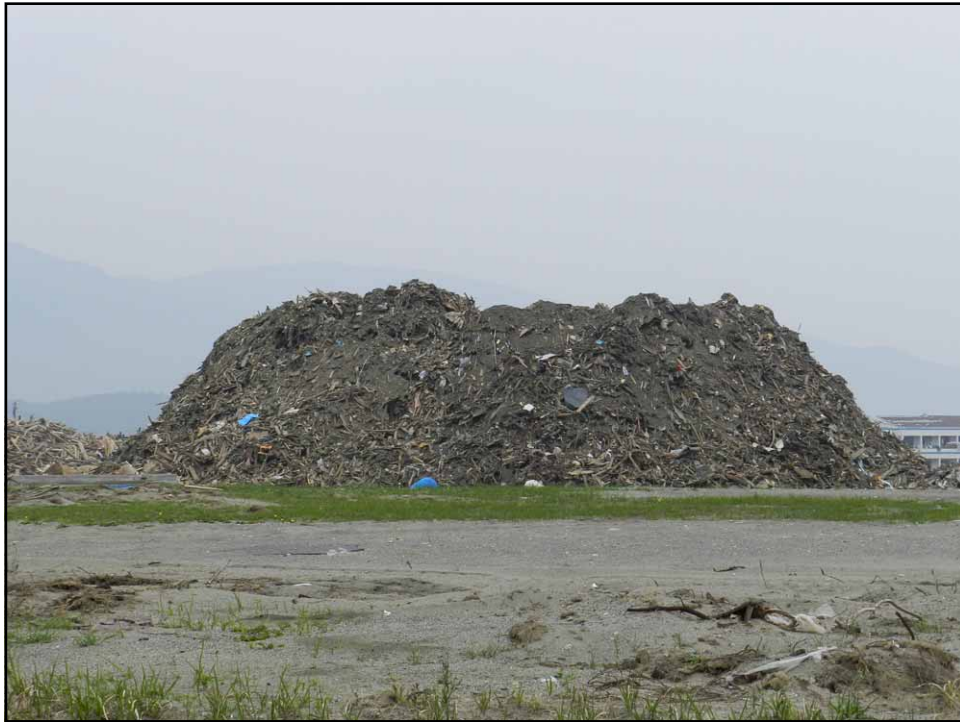
増え続ける廃棄物  
(陸前高田市)

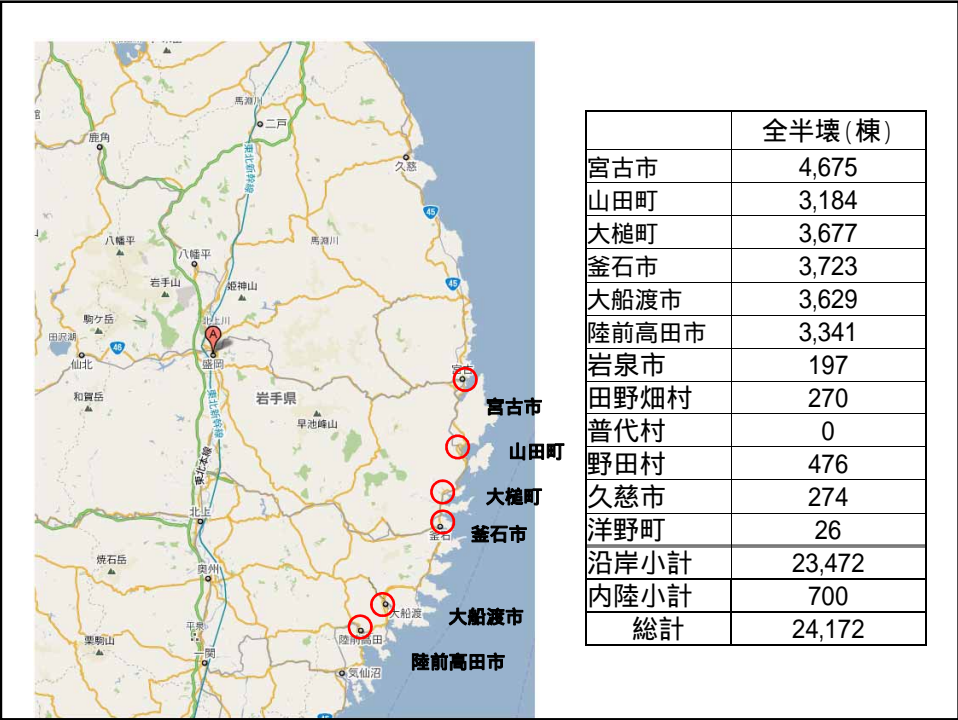
岩手県大槌町の災害廃棄物の集積状況(2011年6月6日)

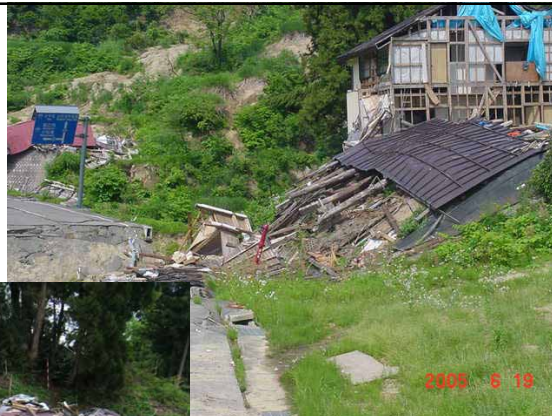
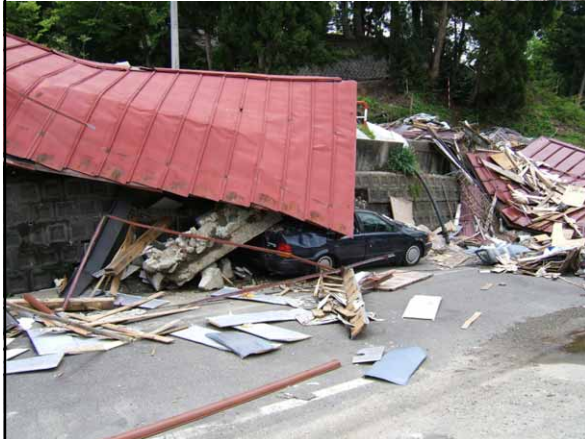
新潟県山古志村池谷地区

地震により倒壊した家屋

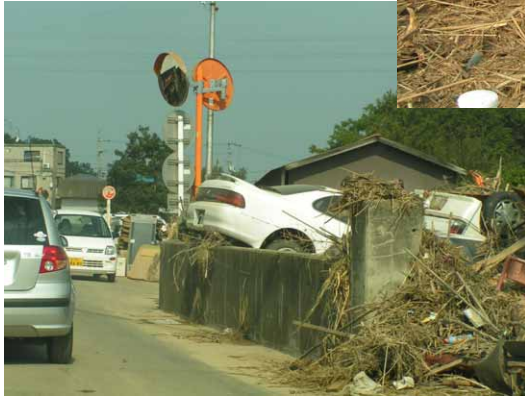
湊川右岸の福栄小学校グラウンド(東かがわ市)

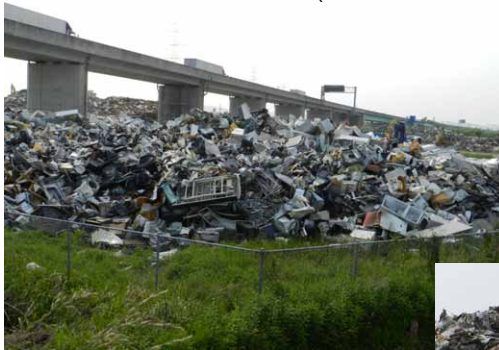
不燃物の集積

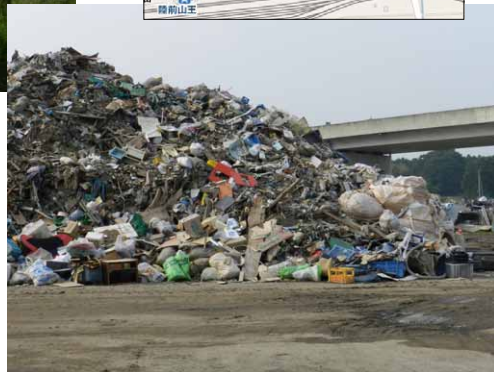
可燃物の集積

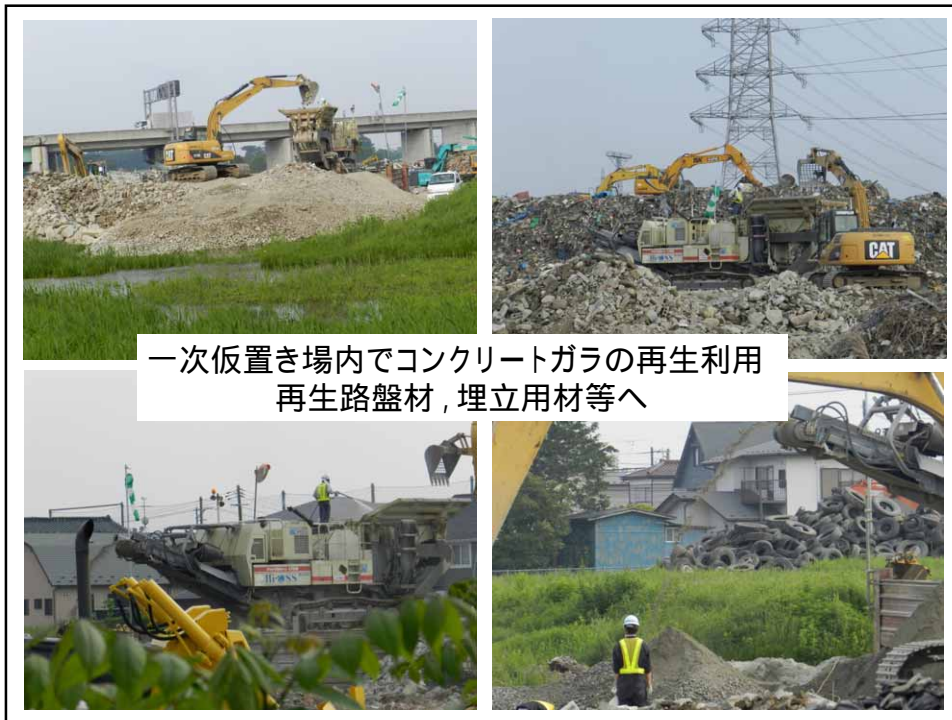
一次仮置き場内でコンクリートガラの再生利用  
再生路盤材, 埋立用材等へ

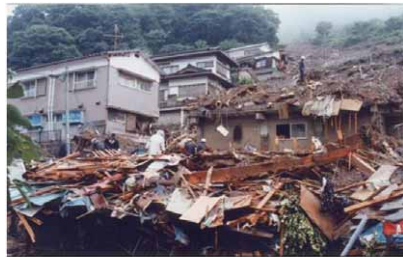
写真2-1 鳴滝町の土砂崩れ現場 (提供: DEITz株)

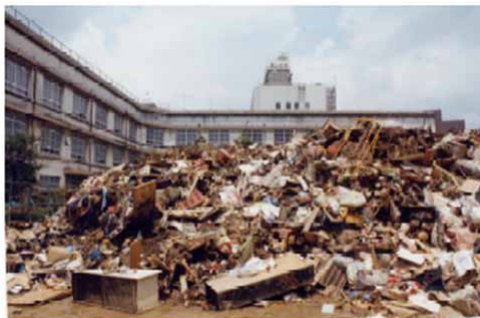
写真4-3 校庭に集められた被災ごみ 提供: DEITz株

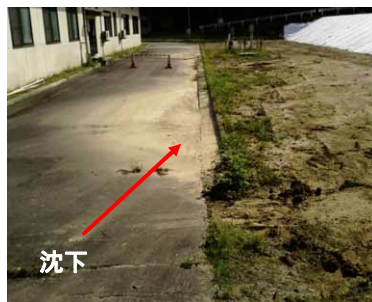
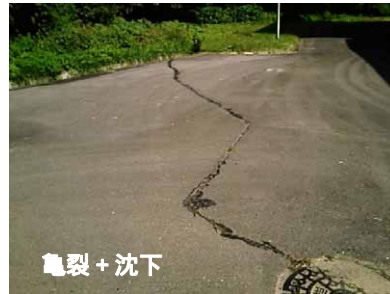
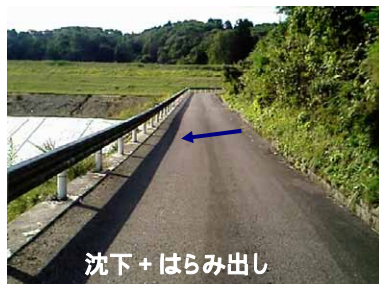
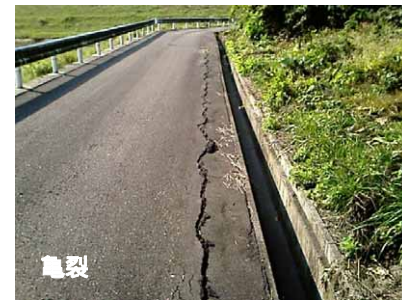
## 最終処分場周辺の変状写真

- (4)災害廃棄物処理マニュアルの整備
- (5)処分場等の検証
  - 仮置場の土壌検査
  - 災害廃棄物を埋立した処分場の検証
    - ・ 目的: **浸水と締め固めをしない大量埋立ての地震に対する安全性を確認**
    - ・ ボーリング調査と表面波探査を実施
    - ・ 安定計算・解析による安定性の検証

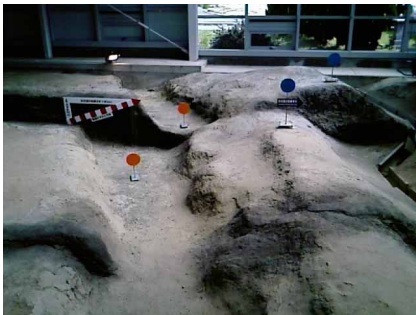
水平ずれの変位が明瞭な断層

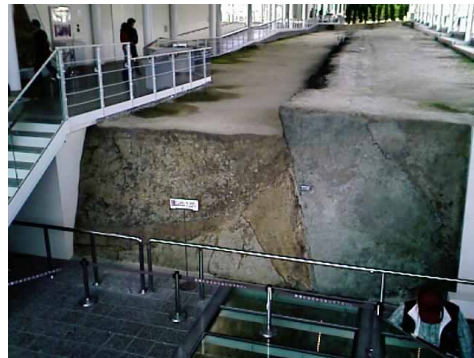
鉛直方向のずれも明瞭な「逆断層」
